Halter		Besichtigungszustand	bedingt: Licht/Nässe/Schmutz
Kennzeichen		Laufleistung (abgelesen)	24.863 km
Hersteller	BMW	Restlauf bis Service	8 Monat(e)
Typ/Modell	530d xDrive	HU (Abgelesen aus ZBI)	01/2026
Fahrgestellnummer	WBA31AJ070CM53073	Leistung / Hubraum	210 kW / 2.993 ccm
Erstzulassung	03.01.2023	Polster/Farbe	/
Letzte Wartung	03/2025, 23.971 km	Lackierung	
Kraftstoffart	Hybr.Diesel/E	Getriebe	Automatik

Zustandsbericht

Besichtigungsdatum: 22.04.2025
Protokollnummer: 39394628
Anlieferungsdatum: 22.04.2025

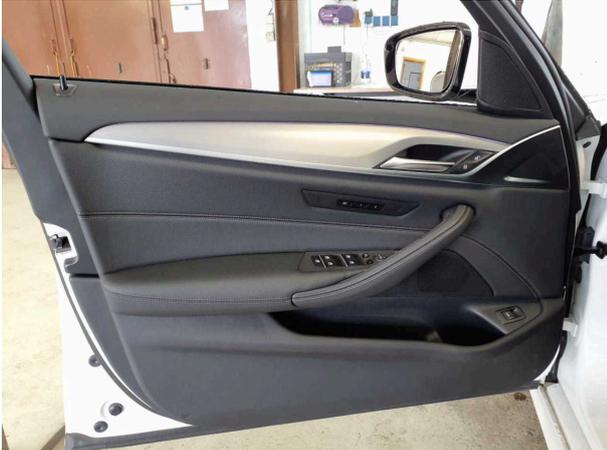
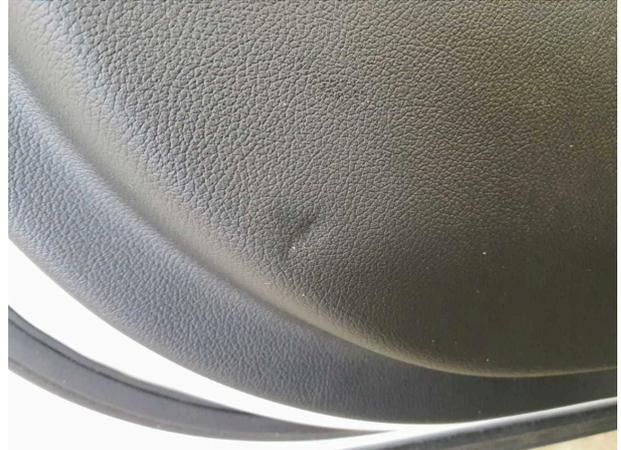
Beschädigung #1: Verkleidungen/Abdeckungen: Türverkleidung vorn links - verformt - Wertminderung

Nr.	Bauteilgruppe	Beschreibung
1	Verkleidungen/Abdeckungen	Türverkleidung vorn links - verformt - Wertminderung
2	Seitenwand links	Seitenwand - verkratzt / verschürft - instandsetzen und lackieren

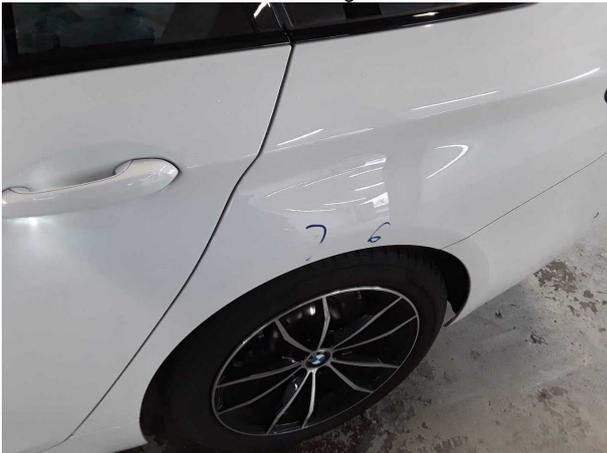
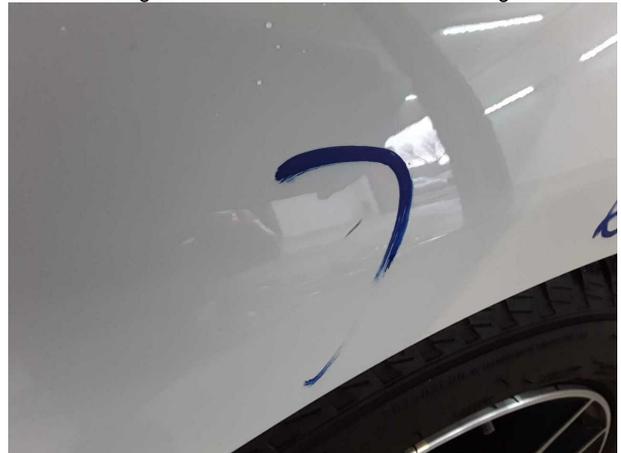
Beschädigung #2: Seitenwand links: Seitenwand - verkratzt / verschürft - instandsetzen und lackieren
