WAUZZZF49MA055328

Zustandsbericht

Date d'inspection: 8 avr. 2025

Numéro de protocole: 39226416

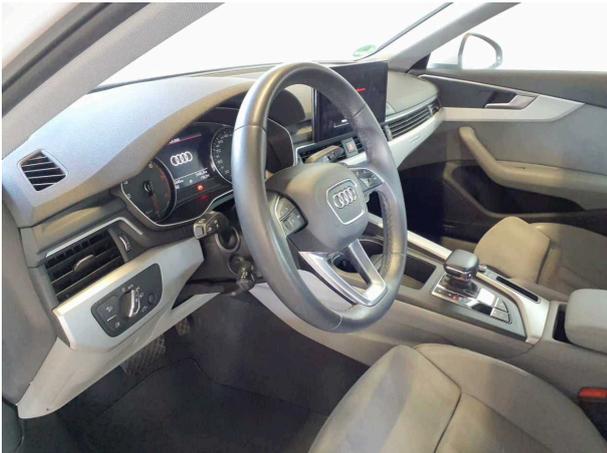
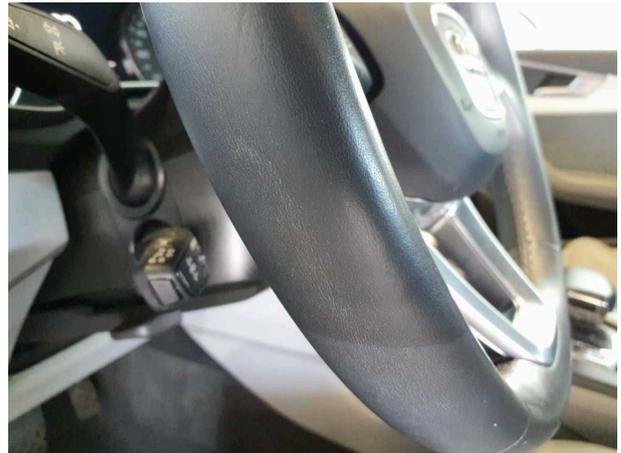
Dommage #3: Dispositif de direction: Volant - Erafure - Diminution de valeur

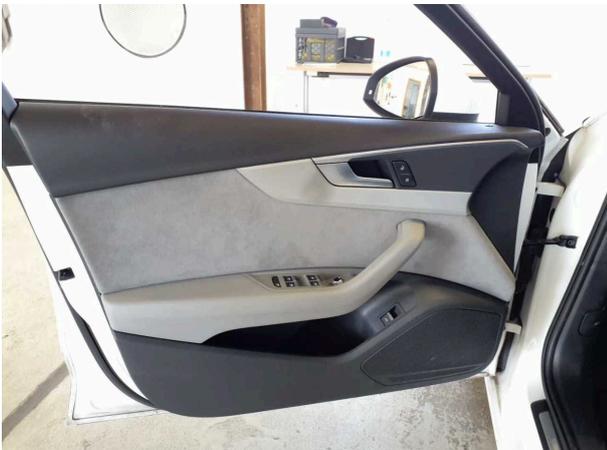
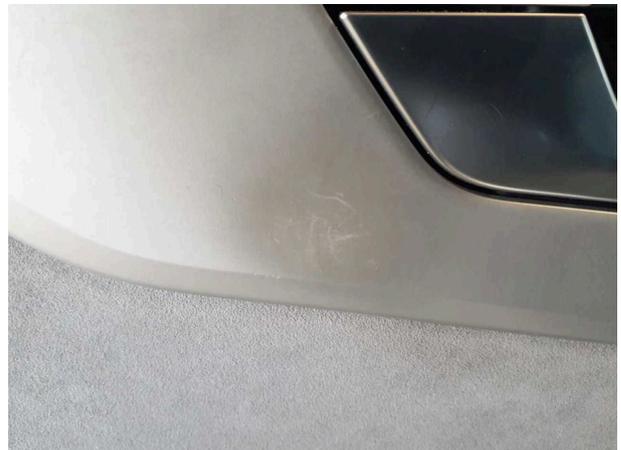
Dommage #4: Habillages/Protections: Baguette d'enjoliveur / de décoration (türverkleidung VL) - Erafilé - Remplacer

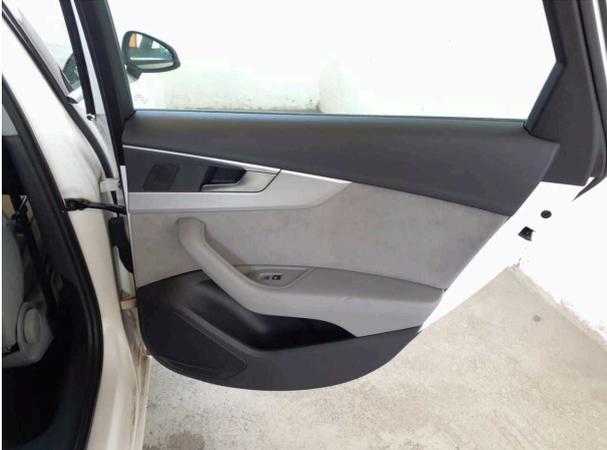
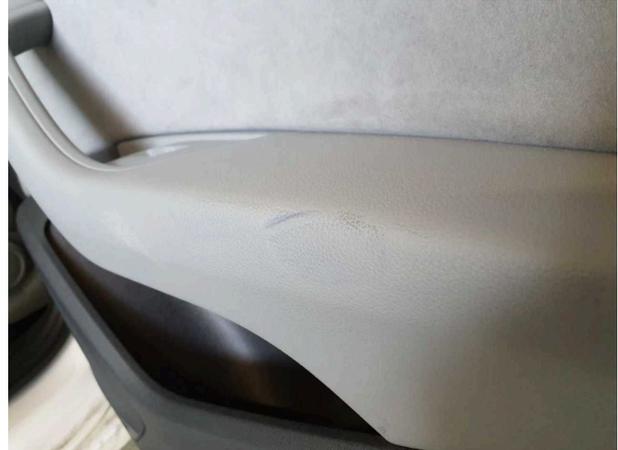
Domage #5: Habillages/Protections: Habillage porte arrière dro...
- Déformé - Diminution de valeur

Domage #5: Habillages/Protections: Habillage porte arrière
droite - Déformé - Diminution de valeur

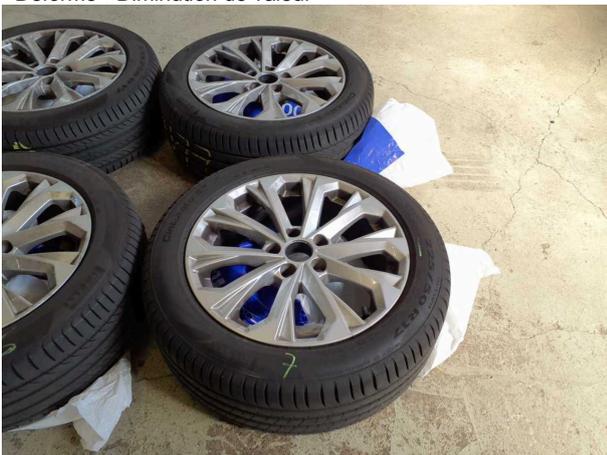
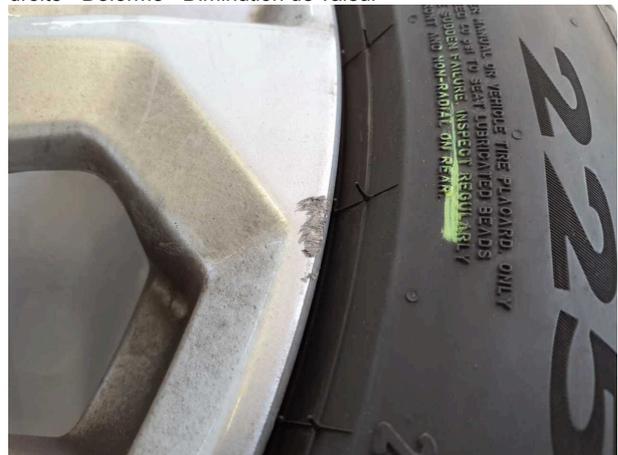
Domage #6: 2e Jeu de roues: 1 Jante alliage - Erafilé - Diminuti...
de valeur

Domage #6: 2e Jeu de roues: 1 Jante alliage - Erafilé -
Diminution de valeur

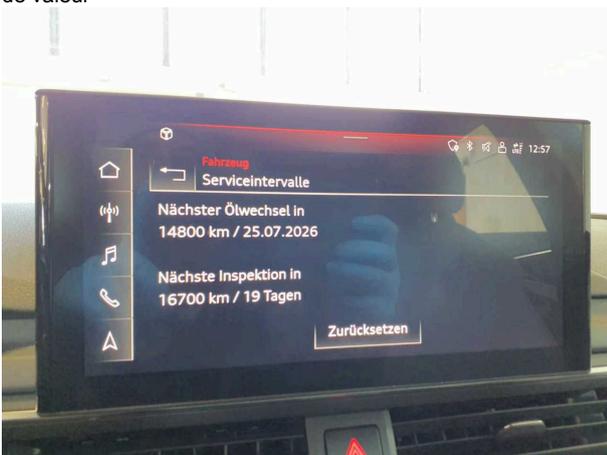
Domage #7: Divers: Inspection / Maintenance - Exigible -
Remplacer

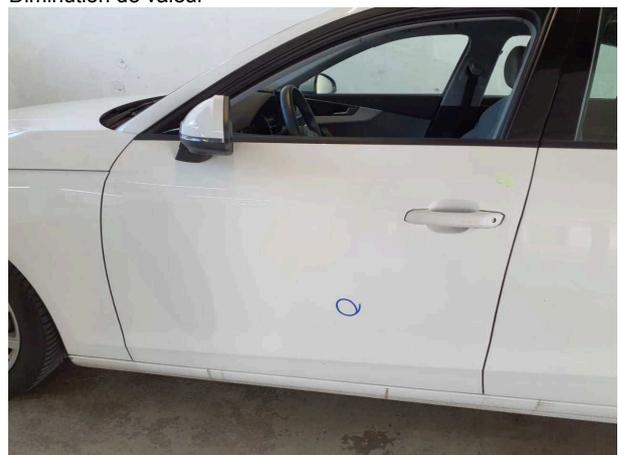
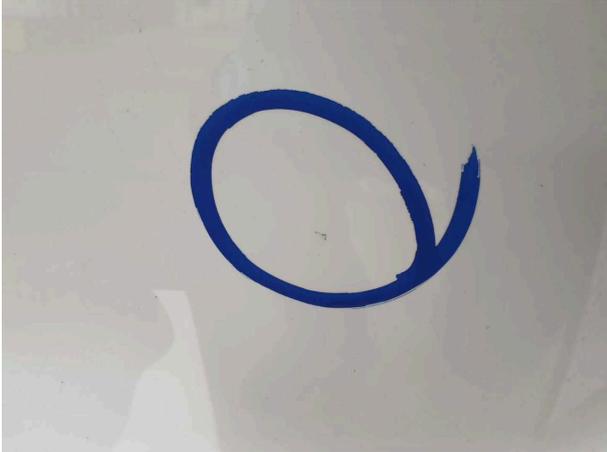
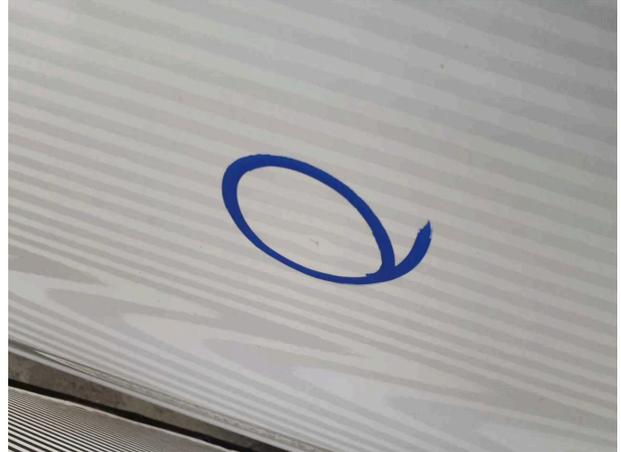
Domage #8: Porte AvG: Porte - Bosse, dommage peinture -
Réparer et repeindre

Domage #8: Porte AvG: Porte - Bosse, dommage peinture - Réparer et repeindre

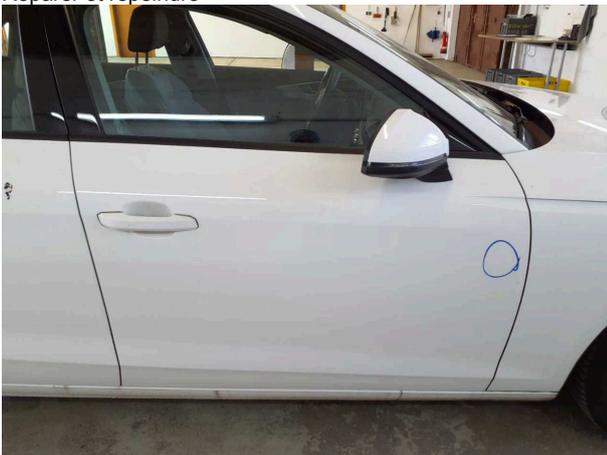
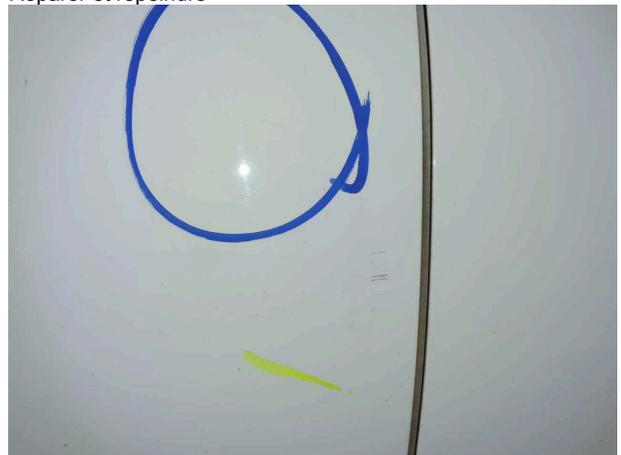
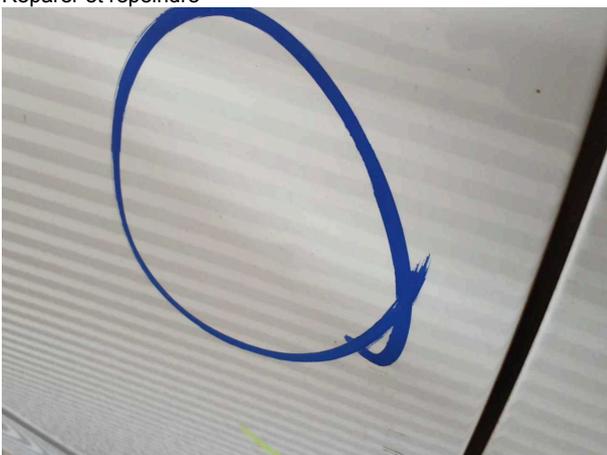
Domage #9: Porte AvD: Porte - Bosse, dommage peinture - Réparer et repeindre
