Angaben zum Fahrzeug

Zustandsbericht

Besichtigungsdatum: 05.05.2025
Protokollnummer: 39601295
Erstellt durch: Martin Helm
Besichtigt durch: Leon Germiller

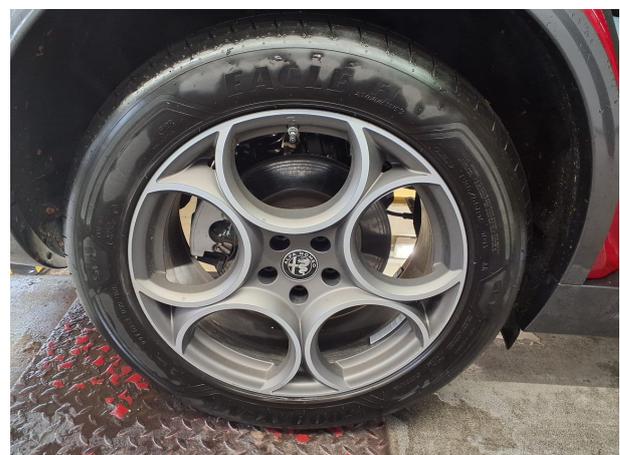
Abbildung 6: Montierte Bereifung

Achse	Reifengröße	Hersteller	Reifentyp	Profiltiefe	Verktgl.	Zul.
1	235/55 R19 101Y	Goodyear	Sommerreifen	6mm - 6mm	i.O.	i.O.
2	235/55 R19 101Y	Goodyear	Sommerreifen	6mm - 6mm	i.O.	i.O.

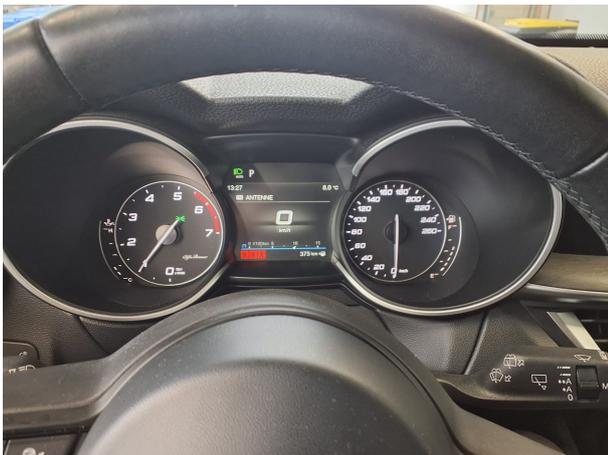
Abbildung 9: Kombiinstrument

Halter		Besichtigungszustand	Ausreichend
Kennzeichen		Laufleistung (abgelesen)	48.594 km
Hersteller	Alfa Romeo	Restlauf bis Service	13.687 km
Typ/Modell	STELVIO	HU (Abgelesen aus ZBI)	04/2027
Fahrgestellnummer	ZARPAHBN6N7D42255	Leistung / Hubraum	206 kW / 1.995 ccm
Erstzulassung	12.04.2022	Polster/Farbe	Leder / Schwarz
Letzte Wartung	04/2025, 47.281 km	Lackierung	Rot
Kraftstoffart	Benzin	Getriebe	Automatik

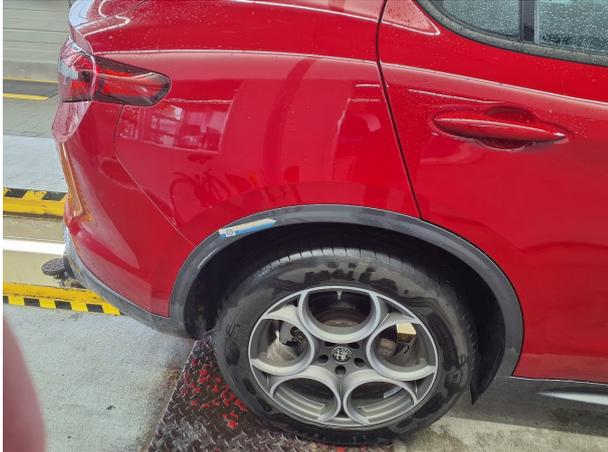
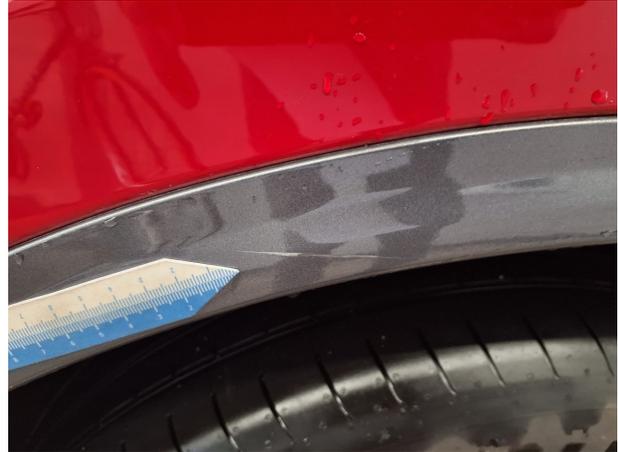
Beschädigung #1: Seitenwand rechts: Radlauf - Kratzer - Smart Repair

Nr.	Bauteilgruppe	Beschreibung
1	Seitenwand rechts	Radlauf - Kratzer - Smart Repair
2	Seitenwand rechts	Seitenwand - Kratzer - lackieren
3	Tür vorn rechts	Tür - Kratzer - lackieren

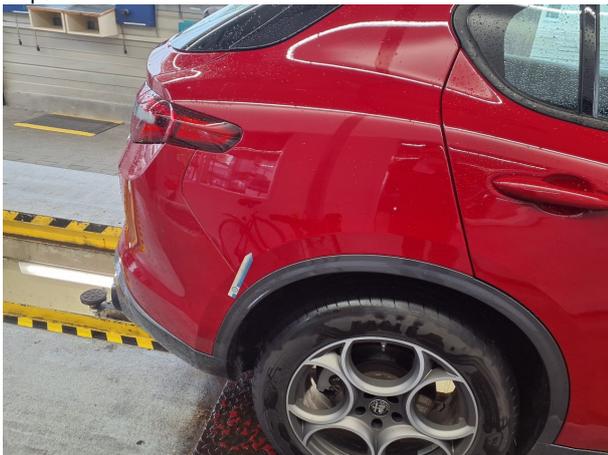
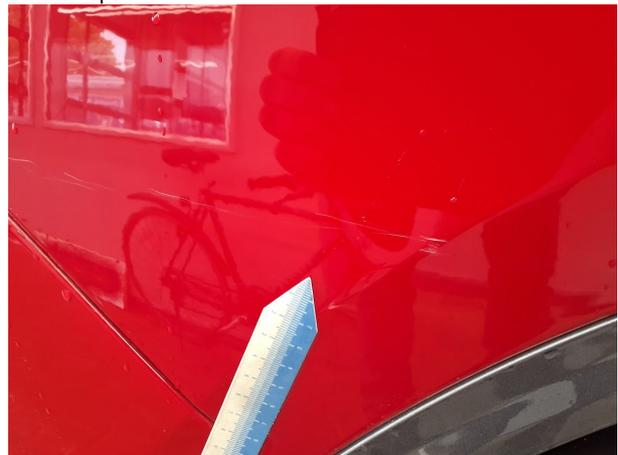
Beschädigung #2: Seitenwand rechts: Seitenwand - Kratzer - lackieren

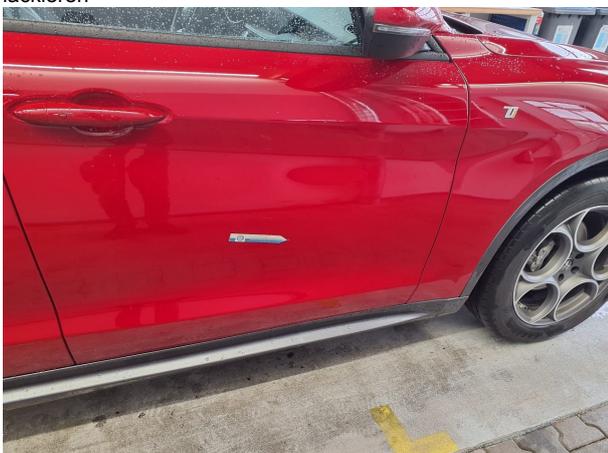
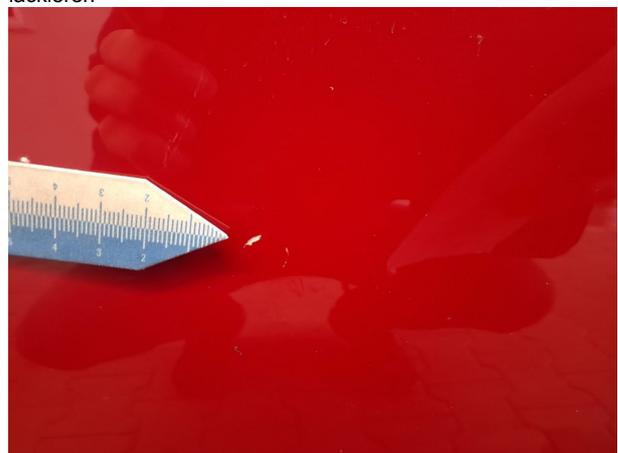
Beschädigung #3: Tür vorn rechts: Tür - Kratzer - lackieren
