## Angaben zum Fahrzeug

| Typ/Modell | A4 Avant | HU (Bericht lag vor) | 07/2025 |

## Zustandsbericht

**Protokollnummer: 39479475**

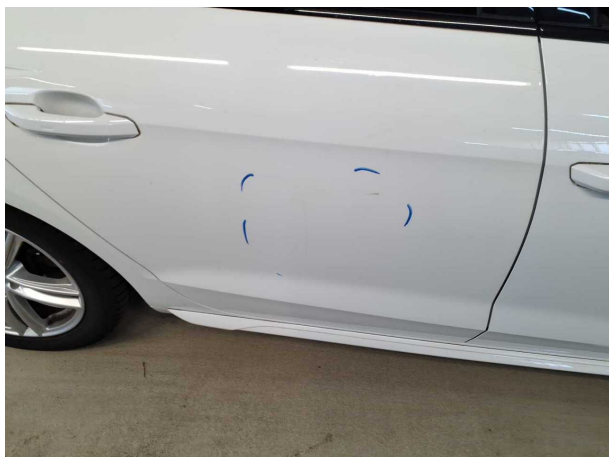
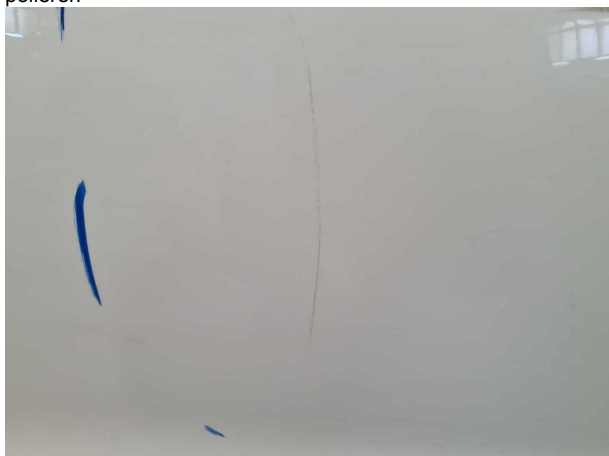
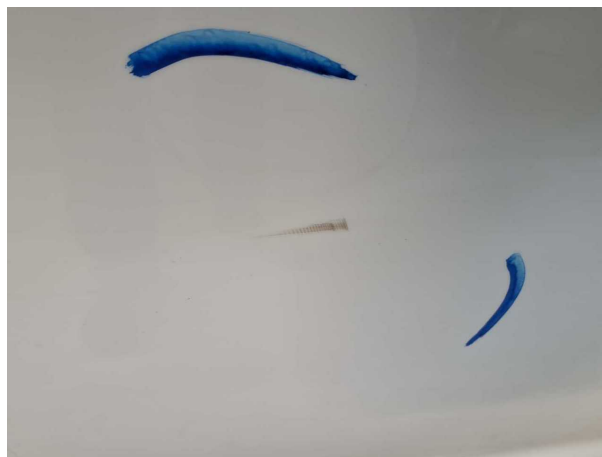
| Nr. | Bauteilgruppe | Beschreibung |
|---|---|---|
| 2 | Tür hinten rechts | Tür - Abrieb - auslegen / polieren |

| Nr. | Ort |
|---|---|
| 1 | Tür hinten rechts |

**Beschädigung #2:** Tür hinten rechts: Tür - Abrieb - auslegen / polieren

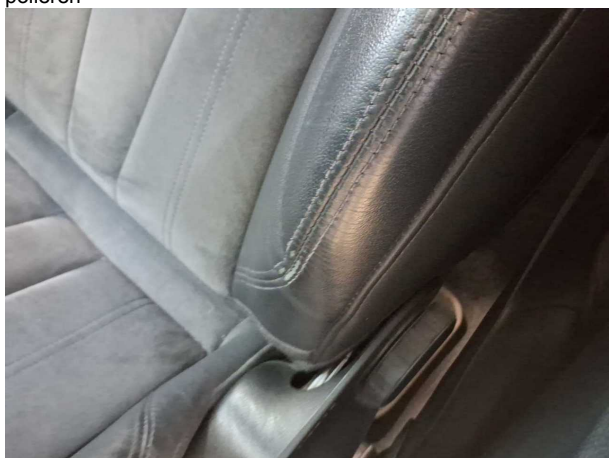
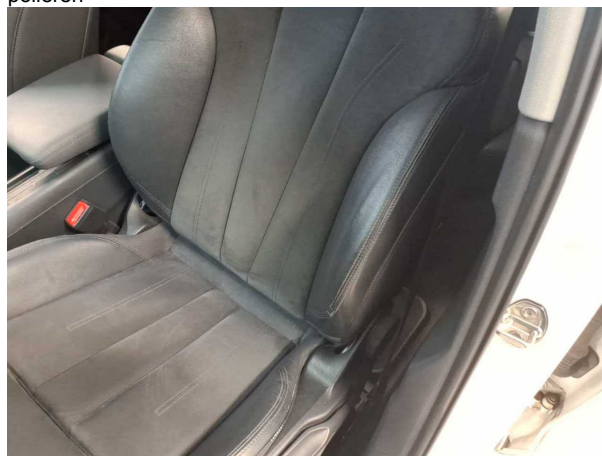
| Nr. | Bauteilgruppe | Beschreibung |
|---|---|---|
| 4 | Sitz vorn | Lehnenbezug links - Abrieb - Wertminderung |

**Beschädigung #4:** Sitz vorn: Lehnenbezug links - Abrieb - Wertminderung

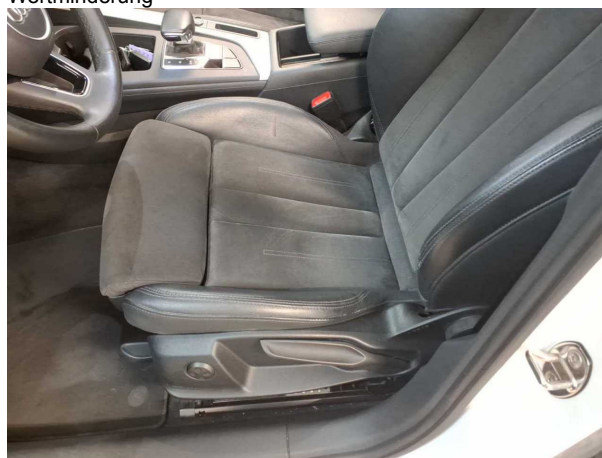
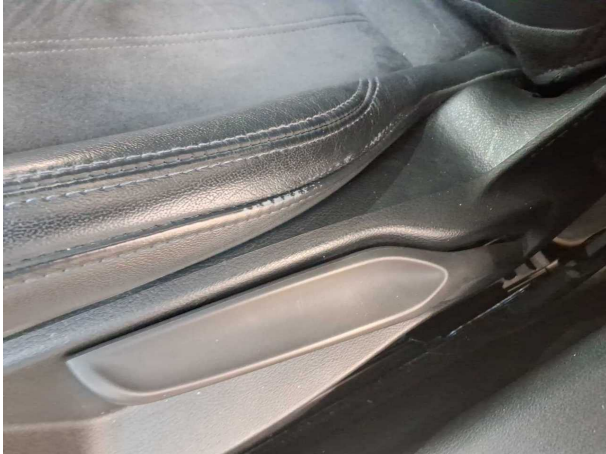
| Nr. | Bauteilgruppe | Beschreibung |
|---|---|---|
| 5 | Sitz vorn | Sitzbezug links - Abrieb - Wertminderung |

**Beschädigung #5:** Sitz vorn: Sitzbezug links - Abrieb - Wertminderung

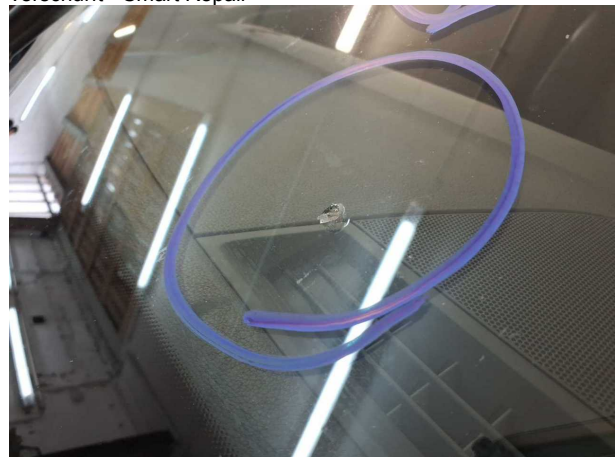
| Nr. | Bauteilgruppe | Beschreibung |
|---|---|---|
| 7 | Verglasung | Frontscheibe - Steinschlag - erneuern |

**Beschädigung #7:** Verglasung: Frontscheibe - Steinschlag - erneuern

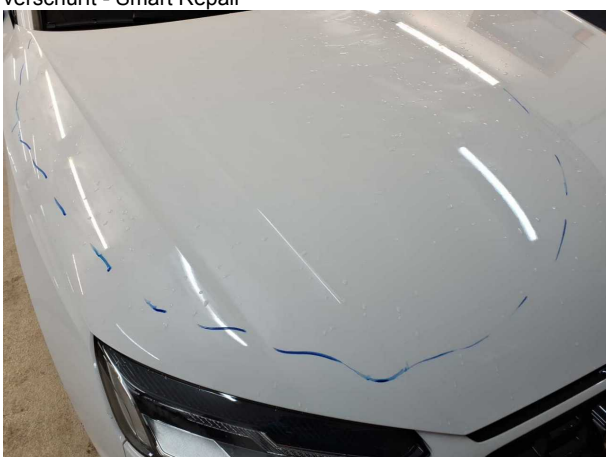
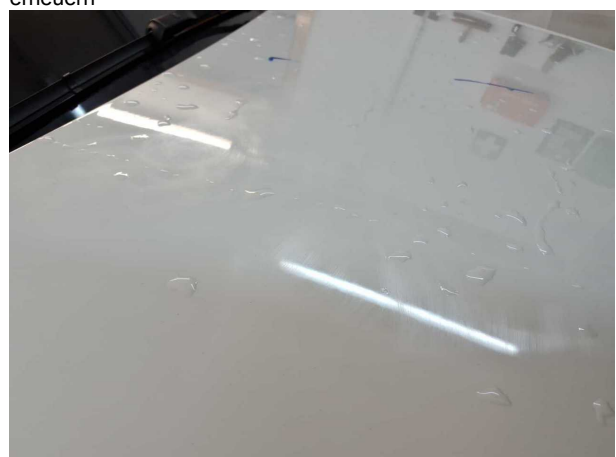
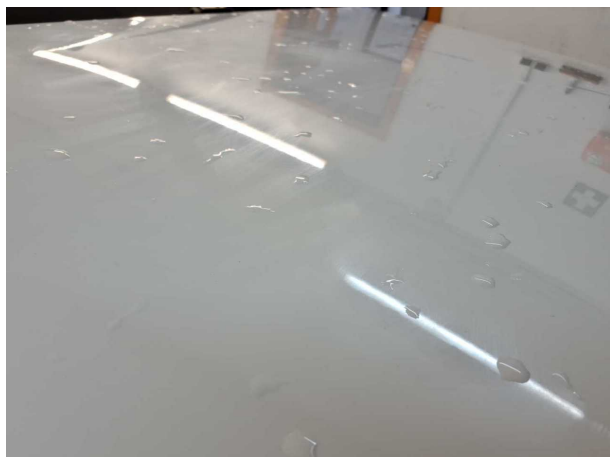
| Nr. | Bauteilgruppe | Beschreibung |
|---|---|---|
| 8 | Motorhaube | Motorhaube - Kratzer - instandsetzen und lackieren |

**Beschädigung #8:** Motorhaube: Motorhaube - Kratzer - instandsetzen und lackieren

**Beschädigung #8:** Motorhaube: Motorhaube - Kratzer -  
instandsetzen und lackieren
