WBA41FY020FN56763

Zustandsbericht

Date d'inspection: 28 avr. 2025
Numéro de protocole: 39497280
Date de livraison: 28 avr. 2025

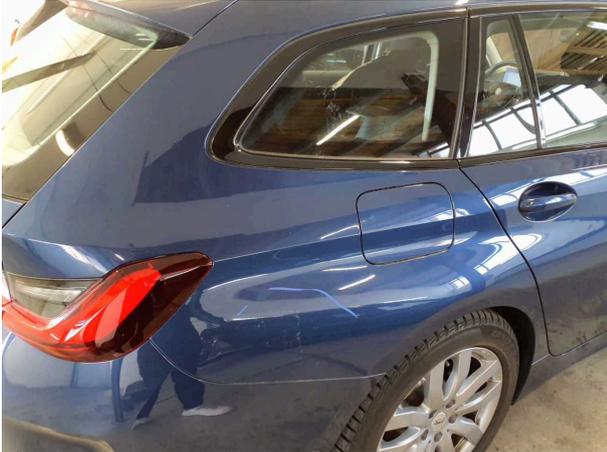
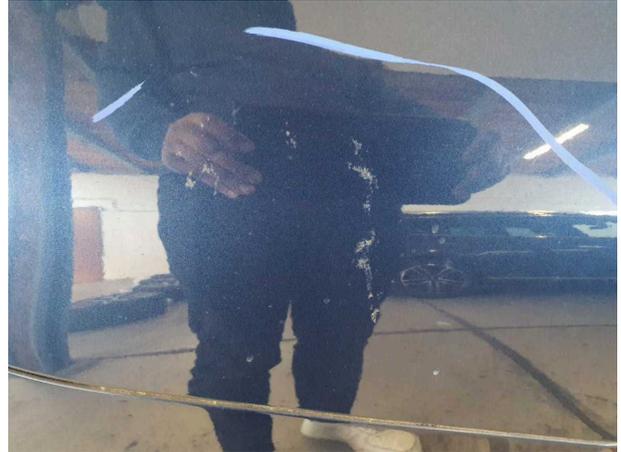
Dommage #1: Panneau latéral arrière droit: Paroi latérale - Erafilé - Revêtement/polissage

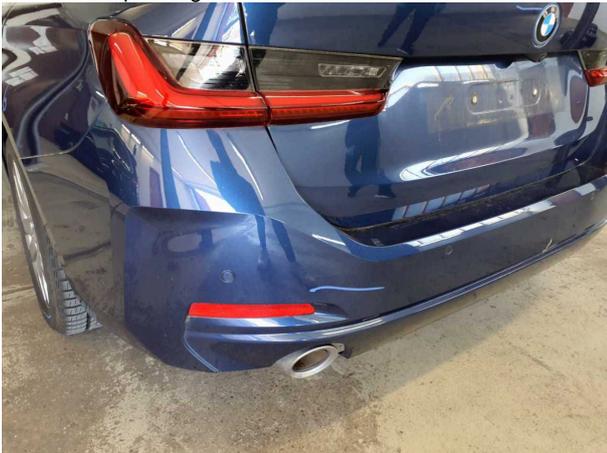
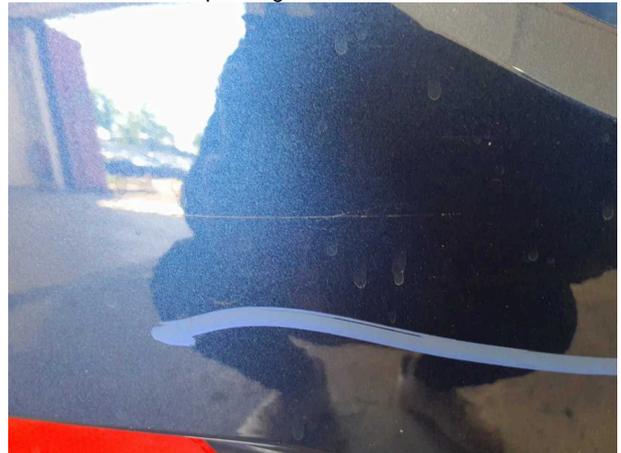
Dommage #2: Pare-chocs arrière: Pare-chocs arrière - Erafilé - Revêtement/polissage

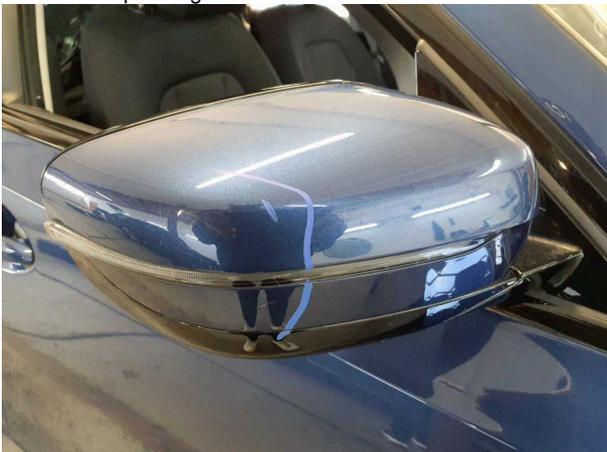
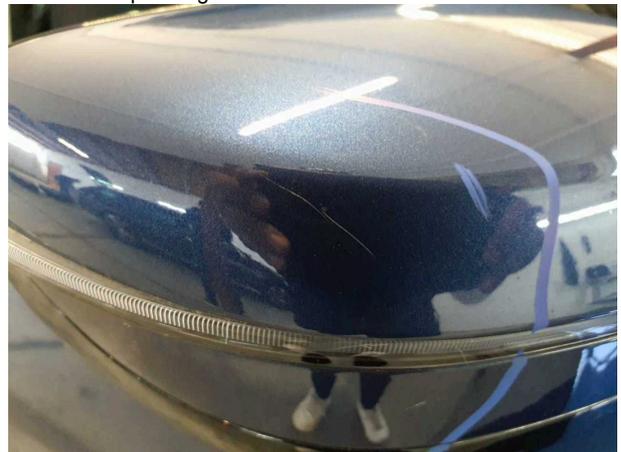
Dommage #3: Rétroviseur droit: Capuchon - Erafilé - Réparation intelligente

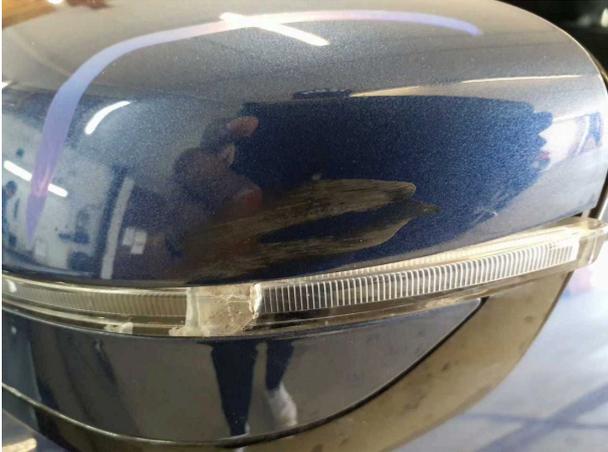
Domage #4: Rétroviseur gauche: Capuchon - Erafilé - Réparati...
intelligente

Domage #4: Rétroviseur gauche: Capuchon - Erafilé -
Réparation intelligente

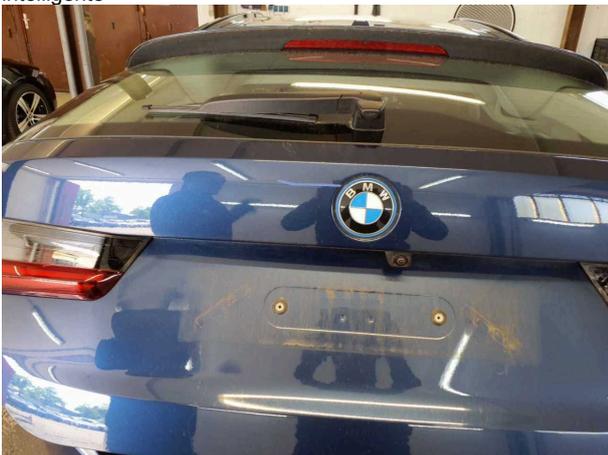
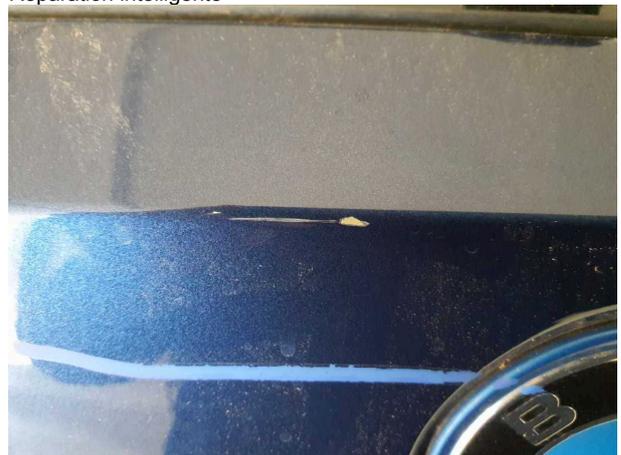
Domage #5: Hayon/Porte arrière: Couvercle de coffre - Erafilé -
Réparation intelligente

Domage #5: Hayon/Porte arrière: Couvercle de coffre - Era...
- Réparation intelligente

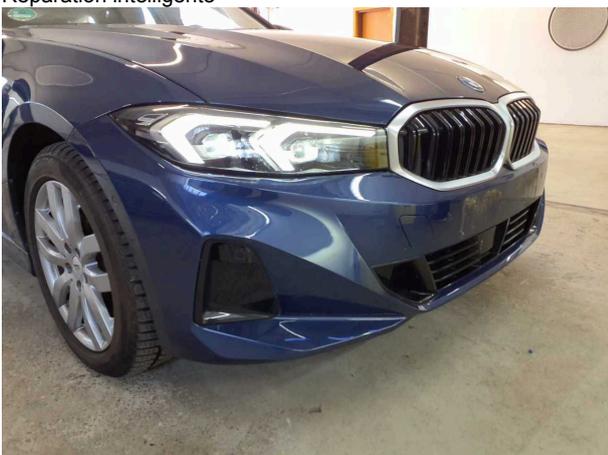
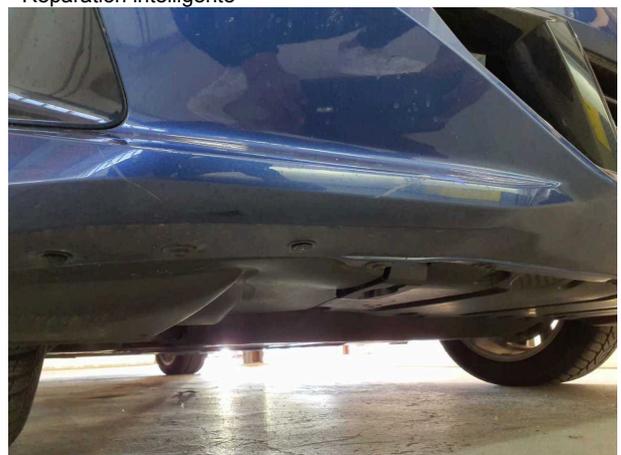
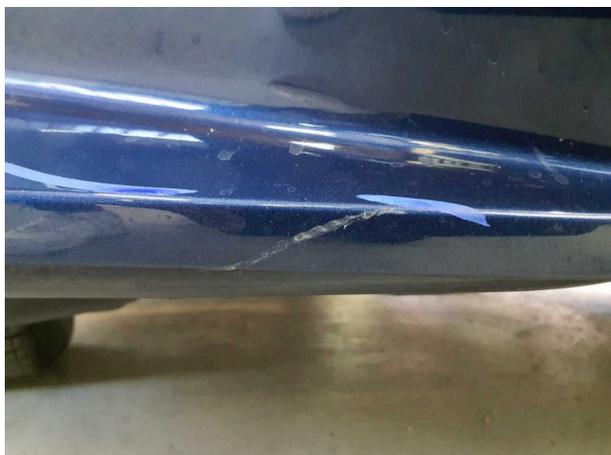
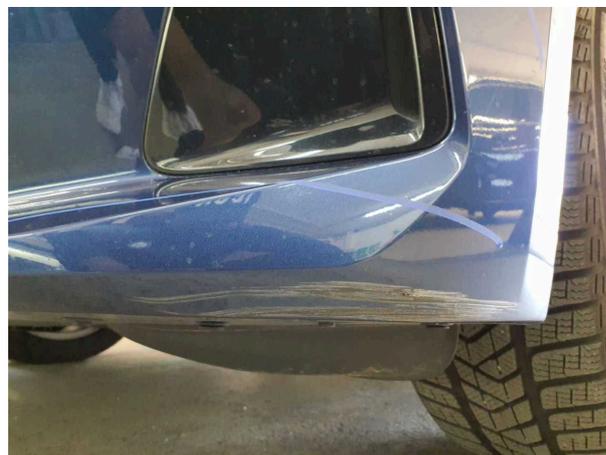
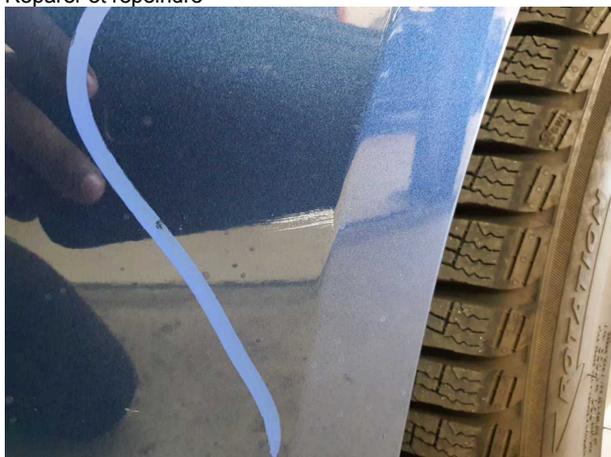
Domage #6: Pare-chocs avant: Pare-chocs avant - Erafilé -
Réparer et repeindre

Domage #6: Pare-chocs avant: Pare-chocs avant - Eraflé - Réparer et repeindre
