**WBA11FY020FP43603**

## Informations concernant le véhicule

Date d'inspection: 29 avr. 2025  
**Numéro de protocole: 39505755**  
Date de livraison: 29 avr. 2025

**Numéro de protocole: 39505755**

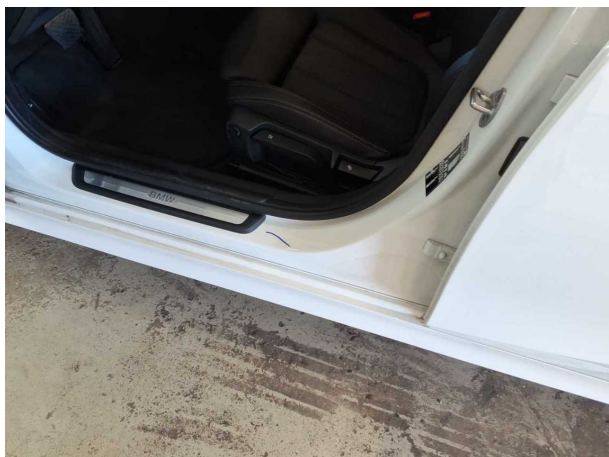
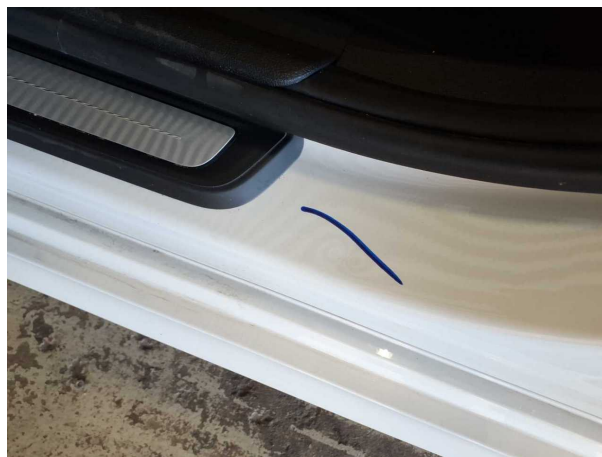
| N° | Groupe de pièces | Description |
|---|---|---|
| 1 | Seuil gauche | Accès - bosse(s) - Bon travail de réparation |

**Dommage #1:** Seuil gauche: Accès - bosse(s) - Bon travail de réparation

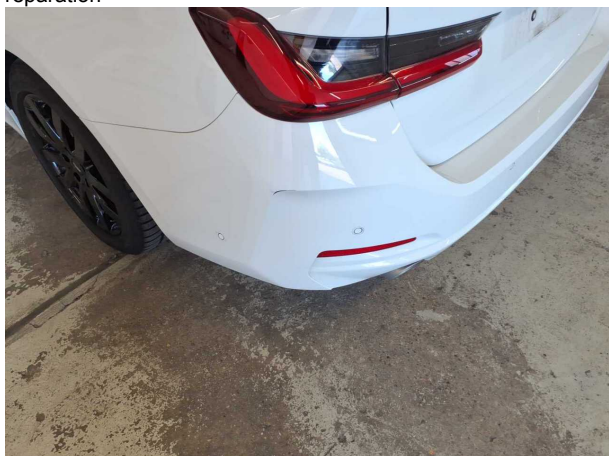
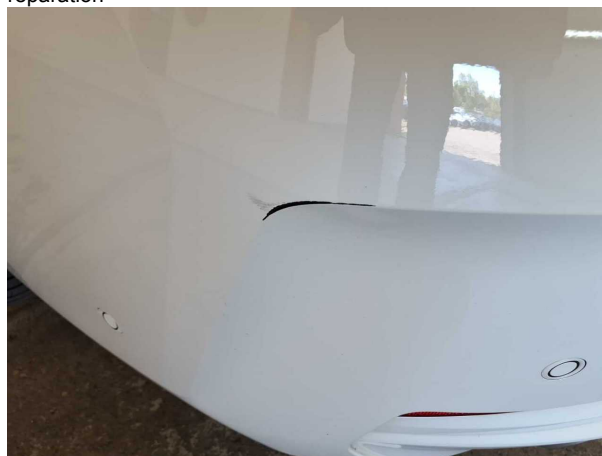
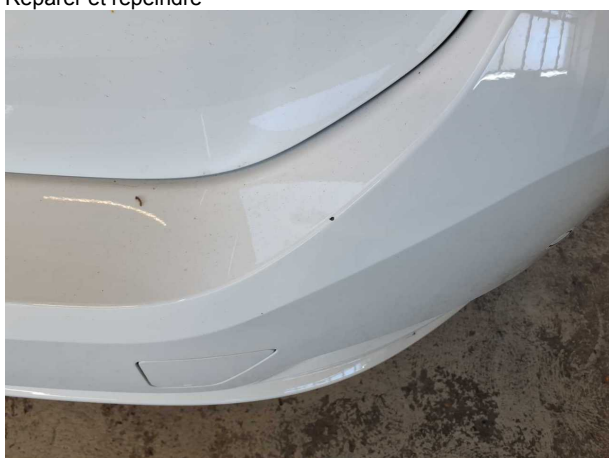
| N° | Groupe de pièces | Description |
|---|---|---|
| 2 | Pare-chocs arrière | Pare-chocs arrière - Eraflé - Réparer et repeindre |

**Dommage #2:** Pare-chocs arrière: Pare-chocs arrière - Eraflé - Réparer et repeindre
