WAUZZZGY0MA058653

Opérateur		Conditions d'inspection	Suffisant
Immatriculation du véhicule		Kilométrage (Lu)	81 189 km
Constructeur	Audi	Maintenance suivante dans	0 km
Type/Modèle	A3 Sportback	Certificat de contrôle technique (Rapport disponible)	04/2026
Numéro de châssis	WAUZZZGY0MA058653	Puissance / Cylindrée	110 kW / 1 498 ccm
Première immatriculation	3 déc. 2020	Garnissage/Couleur	/
Dernière maintenance		Peinture	
Type de carburant	Hybr.essence/électr.	Boîte de vitesses	Automatique

Zustandsbericht

Date d'inspection: 29 avr. 2025
Numéro de protocole: 39505962
Date de livraison: 29 avr. 2025

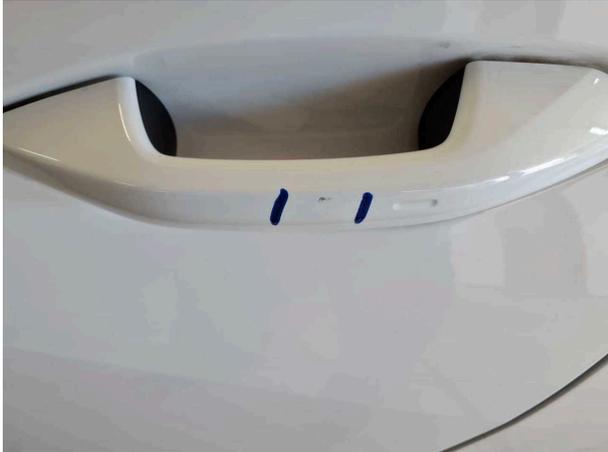
Dommage #3: Porte ArG: Poignée de porte extérieure - Erafilé - Réparation intelligente

N°	Groupe de pièces	Description
1	Equipement	Masse de remplissage Tirefit - Expiré - Remplacer
2	Habillages/Protections	Tapis de sol - Dommages - Remplacer
3	Porte ArG	Poignée de porte extérieure - Eraflé - Réparation intelligente
4	2e Jeu de roues	1 Jante alliage - Eraflé - Diminution de valeur

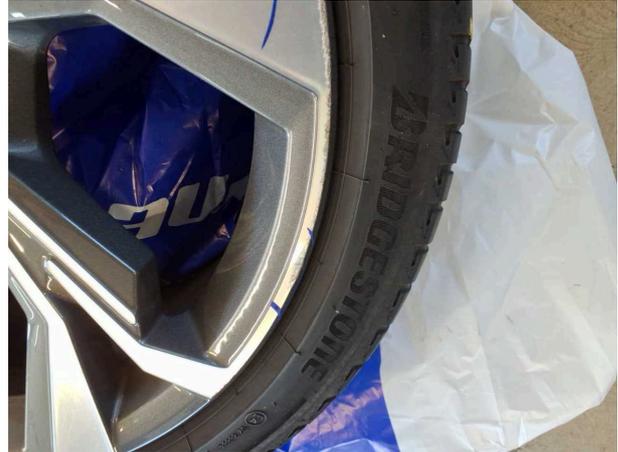
Dommage #4: 2e Jeu de roues: 1 Jante alliage - Erafilé - Diminution de valeur
