## Zustandsbericht / Minderwertgutachten

**CW S6493**

**WAUZZZF48NA016392**

Erstzulassung	20.01.2022	Letzte Zulassung	20.01.2022
Fahrzeugart	PKW	Hersteller	AUDI
Typ / Verkaufsbez.	A4 Avant 35 TDI S tronic	Aufbauart	Kombi
Türen	5	Sitzplätze	5
Fahrzeug-Ident.-Nr.	WAUZZZF48NA016392	HSN / TSN	0588 / BPK
Schlüssel-Nr.	10114913	Km-Stand abgelesen	130848
Nächste HU §29 StVZO	02 / 2027	Energiequelle / Kraftstoff	Hybr.Diesel/E
Zylinderanzahl	/	Leistung (kW)	120
Hubraum (ccm)	1968	Schadstoffklasse:	EURO6;WLTP;AP;PI/CI; M, N1 I
		Felgen	Leichtmetall
Farbe (Hersteller)	Mythoschwarz Metallic (Y9T) / Metallic / 2-Schicht Es wird unterstellt, dass die Gesamtleistung dem abgelesenen Km-Stand entspricht.

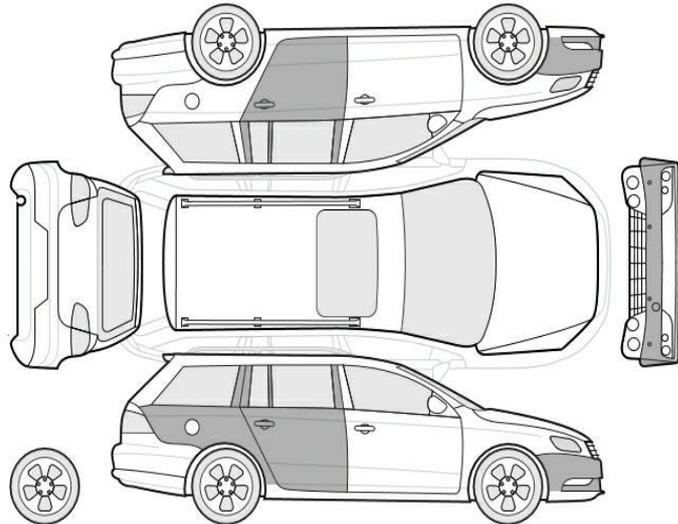
### Nicht akzeptierter Zustand / Ausstehende Reparaturen

Bezeichnung des Schadens / Rep.-Weg	Rep.Kost Anrechnung		Minderwert in EUR	
	brutto		brutto	netto
1. Windschutzscheibe, viele kleine Steinschläge; ein Steinschlag mit Rissbildung, erneuern (Bild 17, 18)	1.292	voll	-1.292	-1.085,71
2. Heckklappenverkleidung, zerkratzt, smart repair (Bild 29, 30)	25	voll	-25	-21,01
3. Tür hinten links Einstieg, eingedellt, drücken (Bild 25)	92	voll	-92	-77,31
4. Tür hinten rechts, eingedellt, drücken (Bild 27)	92	voll	-92	-77,31
5. Tür hinten rechts Einstieg, eingedellt, smart repair	92	voll	-92	-77,31
6. Seitenteil hinten rechts, eingedellt, drücken (Bild 22)	92	voll	-92	-77,31
7. Stoßfänger vorne, verschrammt, smart repair (Bild 14, 15, 16)	277	voll	-277	-232,77
<b>Rep.Kosten insgesamt / Minderwert</b>	<b>1.962</b>		<b>-1.962</b>	<b>-1.648,73</b>
