**WBA21AX090FN69831**

## Zustandsbericht

**TÜV SÜD Auto Partner GmbH**  
Gutenbergstr. 13  
70771 Leinfelden-Echterdingen

Besichtigungsdatum: 23.04.2025  
**Protokollnummer: 39627369**

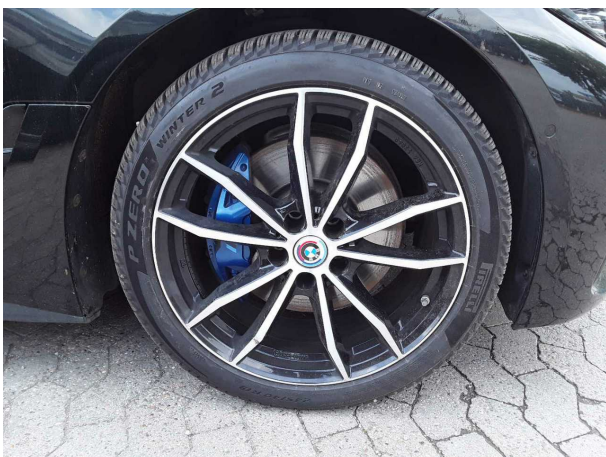
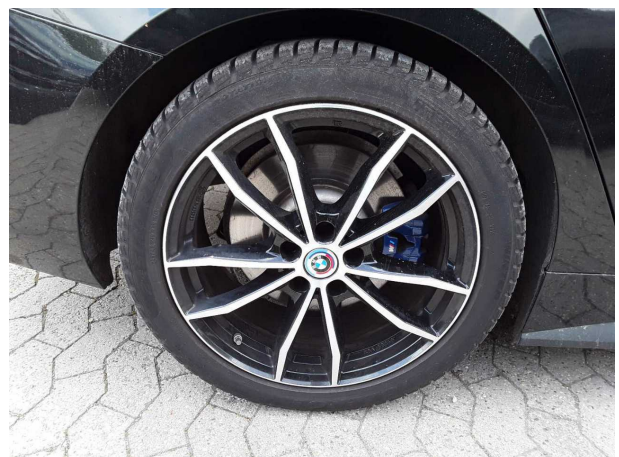
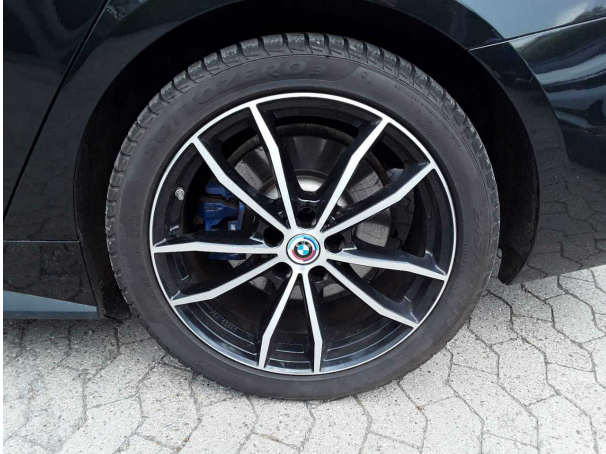
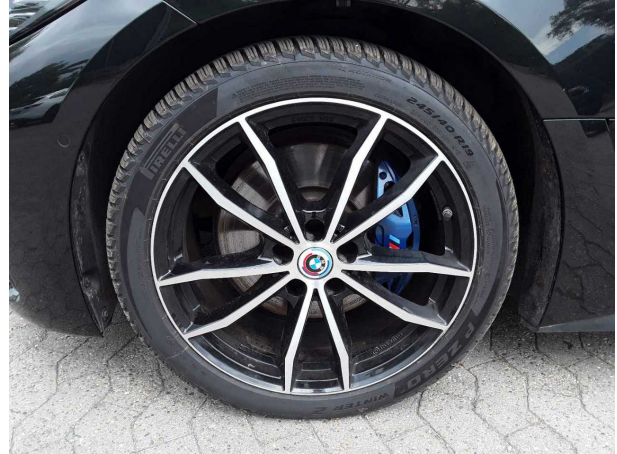
**Abbildung 23:** Montierte Bereifung

**Abbildung 24:** Montierte Bereifung

**Abbildung 25:** Montierte Bereifung

**Abbildung 26:** Montierte Bereifung

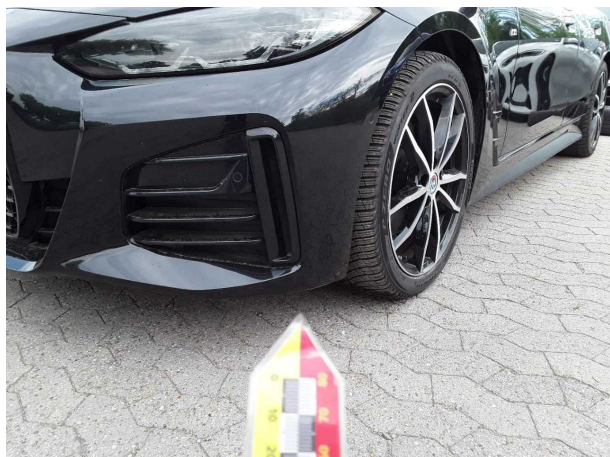
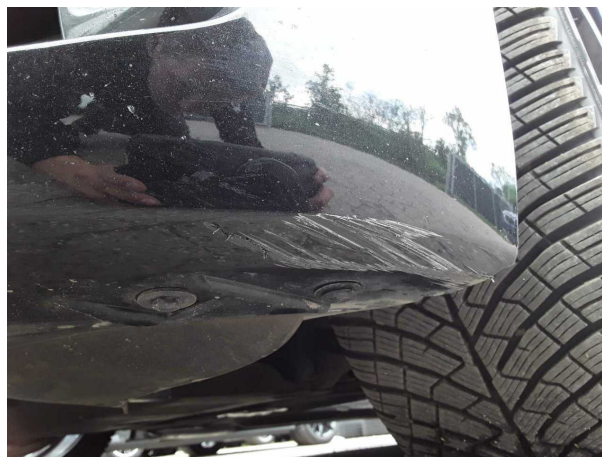
| Nr. | Bauteilgruppe | Beschreibung |
|---|---|---|
| 1 | Stoßfänger vorn | Stoßfänger vorn - verkratzt / verschürft - Smart Repair |

**Beschädigung #1:** Stossfänger vorn: Stossfänger vorn - verkratzt / verschürft - Smart Repair

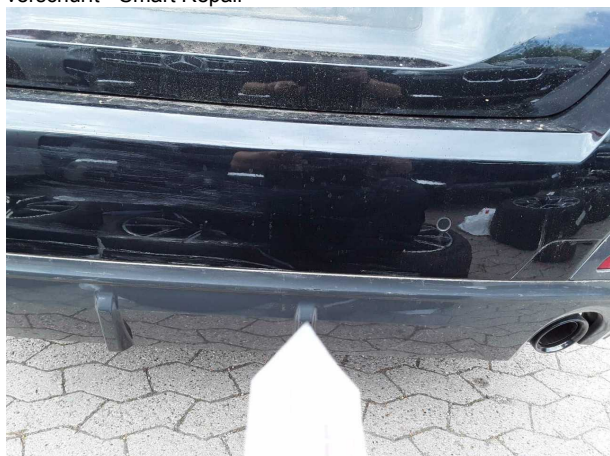
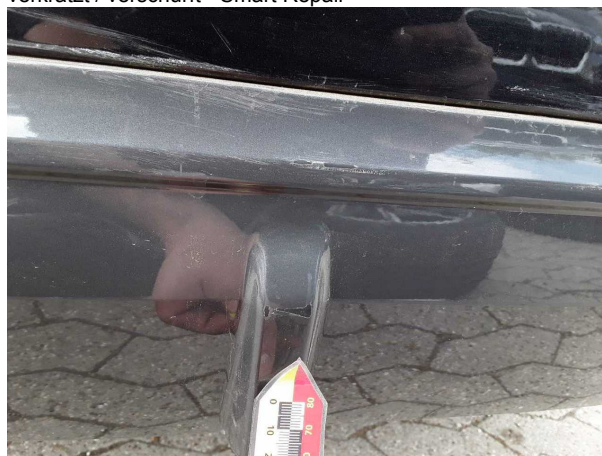
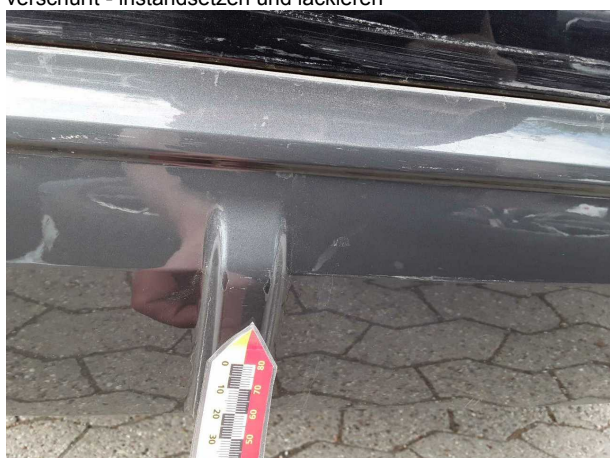
| Nr. | Bauteilgruppe | Beschreibung |
|---|---|---|
| 2 | Stoßfänger hinten | Spoiler - verkratzt / verschürft - instandsetzen und lackieren |

**Beschädigung #2:** Stossfänger hinten: Spoiler - verkratzt / verschürft - instandsetzen und lackieren

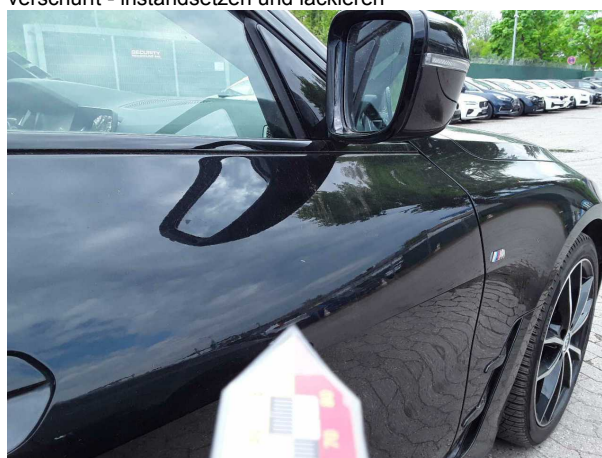
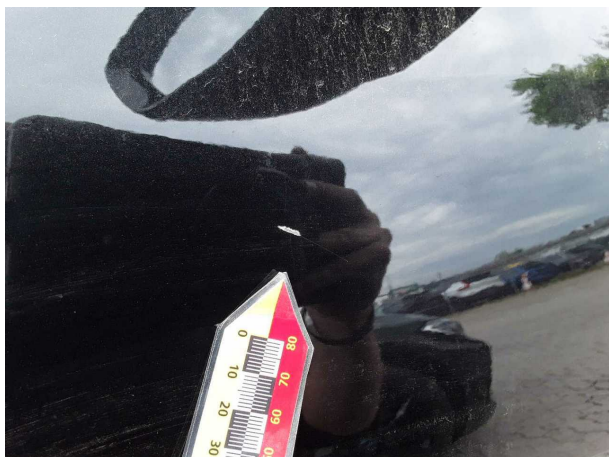
| Nr. | Bauteilgruppe | Beschreibung |
|---|---|---|
| 3 | Tür vorn rechts | Tür - verkratzt / verschürft - lackieren |

**Beschädigung #3:** Tür vorn rechts: Tür - verkratzt / verschürft... lackieren

**Beschädigung #3:** Tür vorn rechts: Tür - verkratzt / verschürft - lackieren

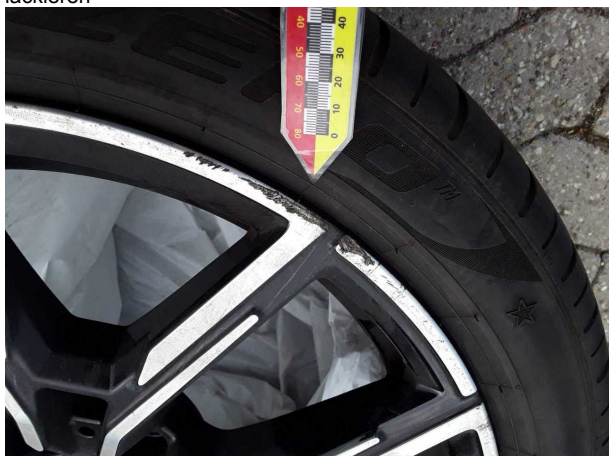
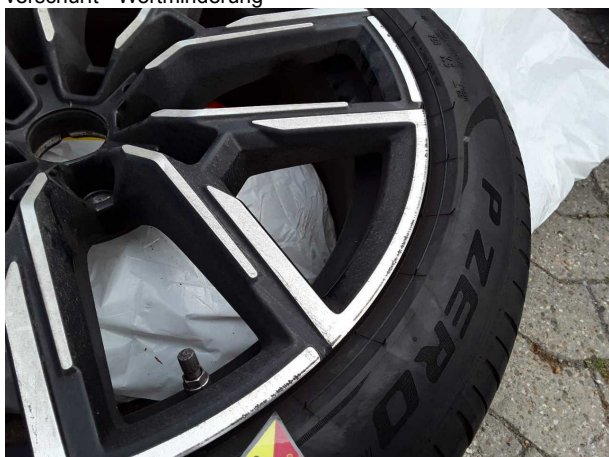
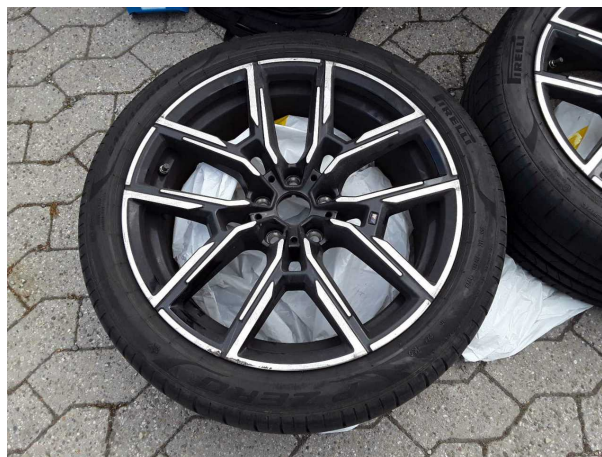
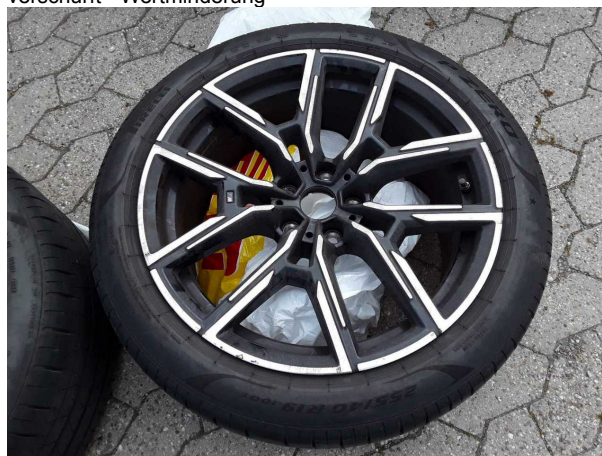
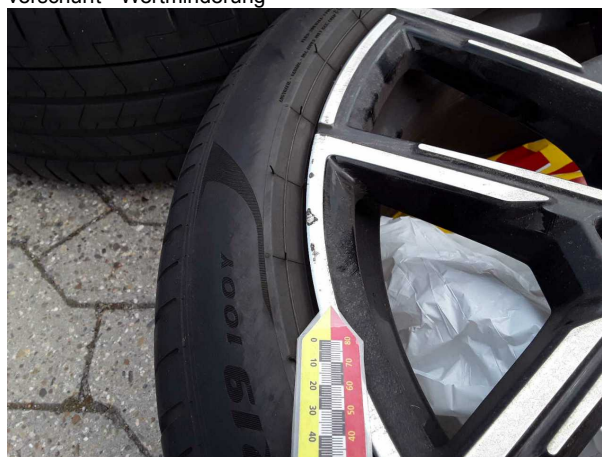
| Nr. | Bauteilgruppe | Beschreibung |
|---|---|---|
| 4 | 2.Radsatz | 2 Leichtmetallfelgen - verkratzt / verschürft - Wertminderung |

**Beschädigung #4:** 2.Radsatz: 2 Leichtmetallfelgen - verkratzt / verschürft - Wertminderung

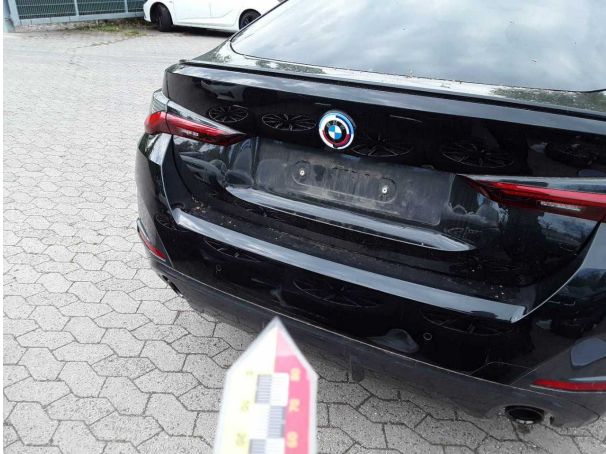
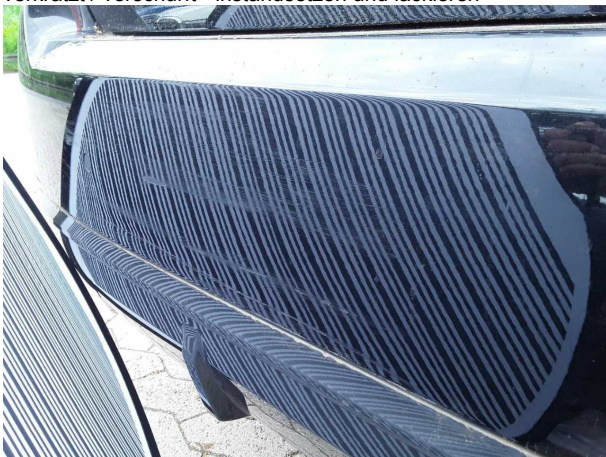
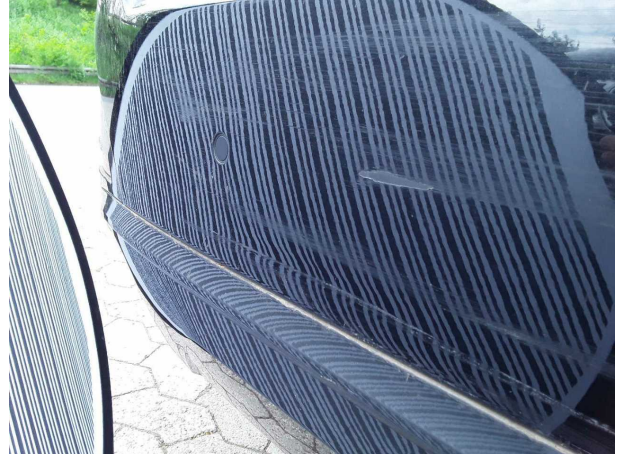
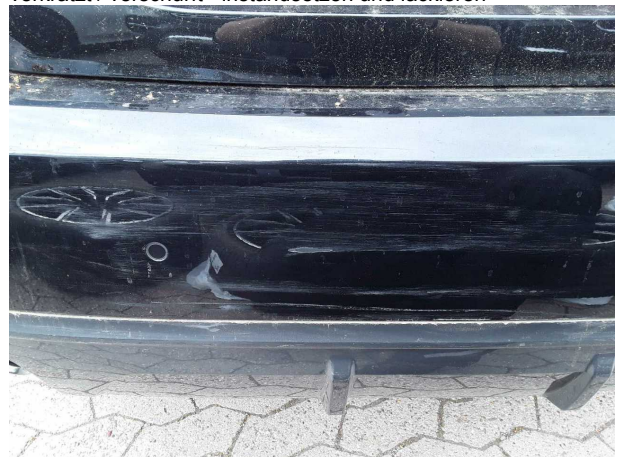
| Nr. | Bauteilgruppe | Beschreibung |
|---|---|---|
| 5 | Stoßfänger hinten | Stoßfänger hinten - verkratzt / verschürft - instandsetzen und lackieren |

**Beschädigung #5:** Stossfänger hinten: Stossfänger hinten - verkratzt / verschürft - instandsetzen und lackieren
