# Zustandsbericht

Protokollnummer: 39725625  
Auftrags-Nr / Referenz: 18910978  
Besichtigungsdatum: 12.05.2025

<b>Hersteller / Modell</b>	Volvo XC60 T6 AWD Recharge Geartronic RDesign		
<b>Kennzeichen</b>	F-FF 318E	<b>Fahrgestellnummer</b>	LYVUZH1UDNB029249
<b>Erstzulassung</b>	05.05.2022	<b>Laufleistung (abgelesen)</b>	44.079 km
<b>HSN/TSN</b>	9101 / BRS 00013	<b>Kraftstoffart / Zylinder</b>	Hybr.B/E ext.aufll. / 4
<b>Fahrzeugart</b>	Geländewagen	<b>Antriebsart</b>	Allradantrieb
<b>Schadstoffklasse</b>	EURO6;WLTP;AP;PI/CI; M, N1 I	<b>Getriebe / Anzahl Gänge</b>	Automatik
<b>Farbe</b>	ONYX BLACK	<b>Besichtigungszustand</b>	bedingt: Licht/Nässe/Schmutz
<b>Leistung / Hubraum</b>	186 kW / 1.969 ccm	<b>Nächste HU</b>	05/2025
<b>Wartungsheft / Nachweis</b>	vorhanden / vollständig	<b>Restlauf bis Service</b>	12 Tag(e)
<b>Letzte Wartung</b>	05/2024 bei 29.622 km	<b>Polsterart</b>	Leder
<b>Vorschaden</b>	Keine Feststellbar	<b>Polsterfarbe</b>	Schwarz
<b>Nachlackierung</b>	Keine Feststellbar	<b>zul. Gesamtgewicht</b>	2.660 kg

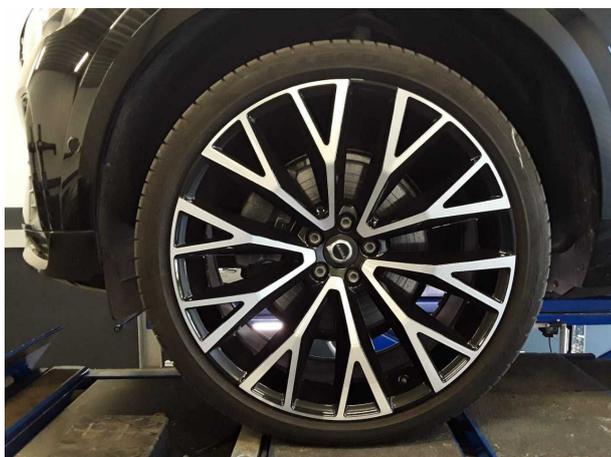
**Abbildung 13:** Montierte Bereifung

Achse	Reifengröße	Reifentyp	Hersteller	Profiltiefe	Verkehrstauglichkeit
1	265/35 R22 102V	Sommerreifen auf Leichtmetall	Pirelli	6mm / 6mm	n.i.O.
2	265/35 R22 102V	Sommerreifen auf Leichtmetall	Pirelli	5mm / 5mm	i.O.

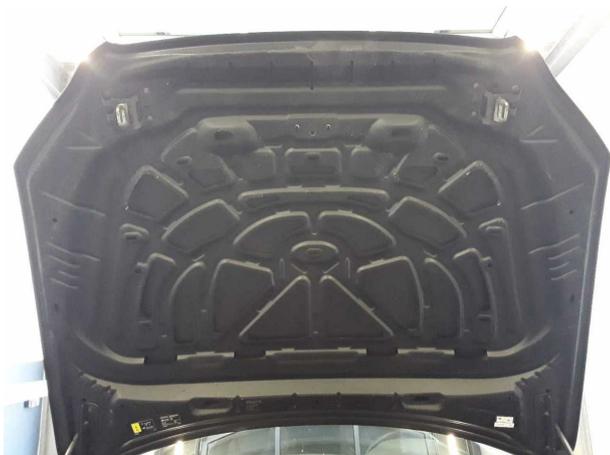
**Beschädigung #2:** Motorhaube: Dämmmatte - fehlt - erneuern

Nr.	Bauteilgruppe	Beschreibung
1	Sonstiges	Hauptuntersuchung - fällig - erneuern
2	Motorhaube	Dämmmatte - fehlt - erneuern
3	Rad/Reifen	Reifen vorn rechts - gebrochen / gerissen - erneuern

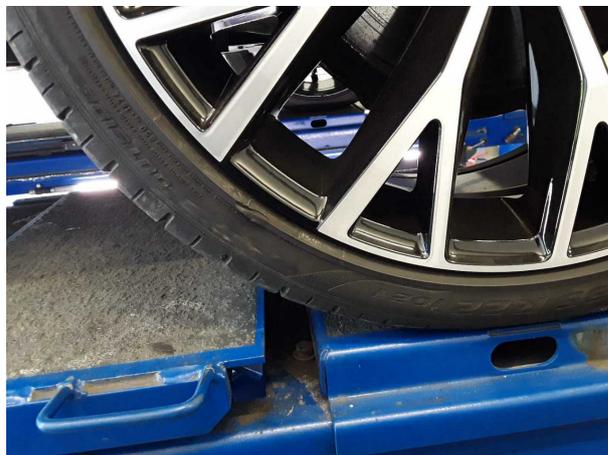
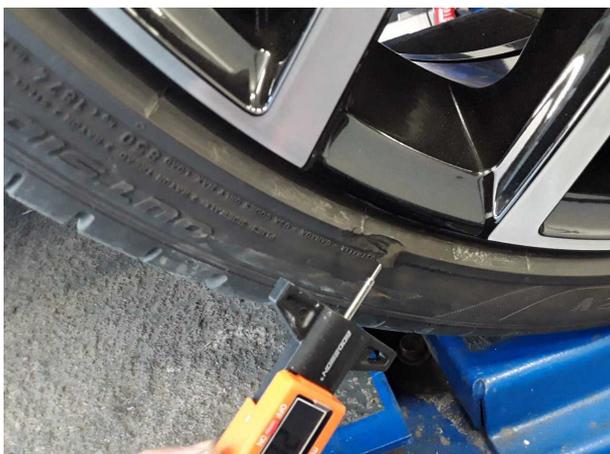
**Beschädigung #3:** Rad/Reifen: Reifen vorn rechts - gebrochen / gerissen - erneuern
