Raiffeisen-Impuls Fuhrparkmanagement  
 GmbH & Co. KG

## Wertgutachten

| <b>Fahrzeugident.-Nr.</b> | <b>WVWZZZ3CZME101289</b> | | |
| <b>Typ / Verkaufsbez.</b> | Passat Variant 1.4 TSI GTE | <b>Laufleistung abgelesen</b> | 63.216 km |

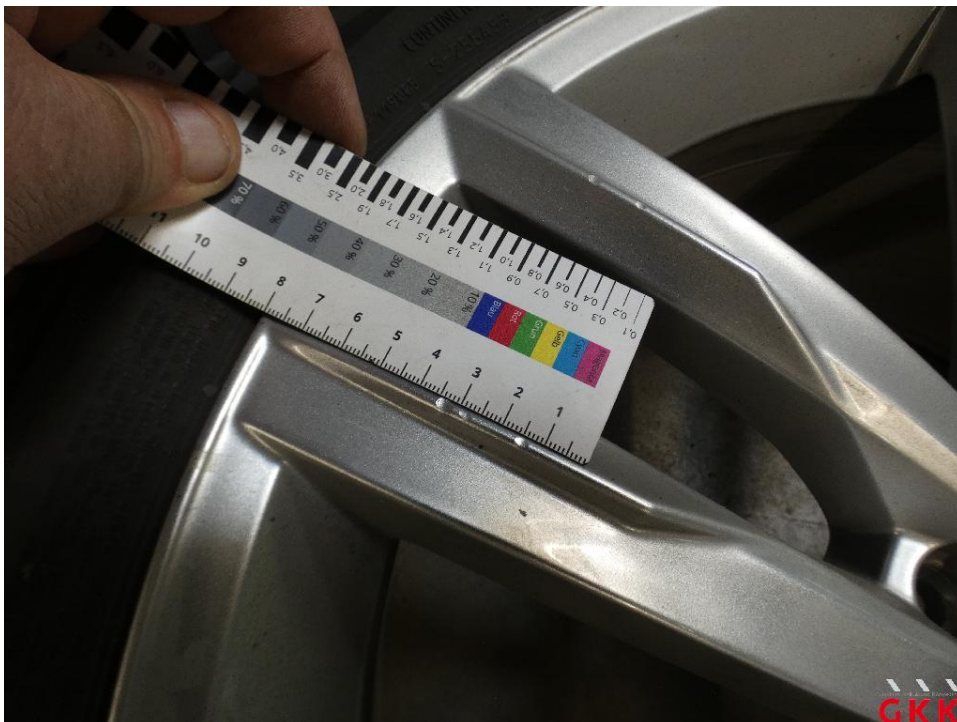
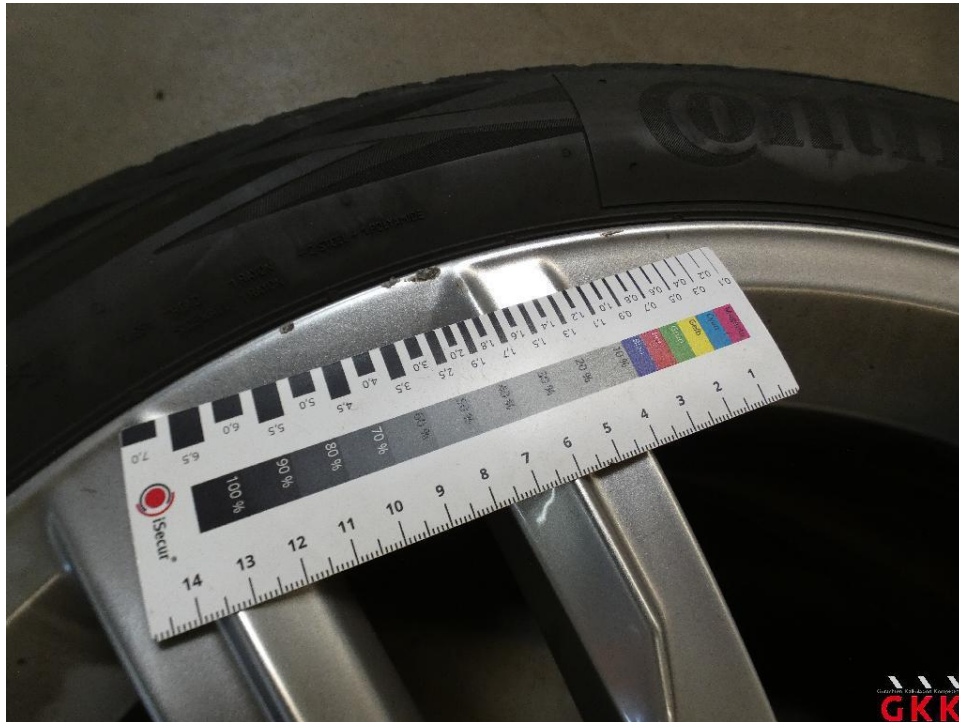
Bild 16 LM-Rad, 2 x beiliegend, beschädigt, Smartrepair

Bild 17 LM-Rad, 2 x beiliegend, beschädigt, Smartrepair

| Front (Angaben ohne MwSt.) | Reparaturkosten | MW |
|---|---|---|
| LM-Rad 2 x beiliegend, beschädigt, Smartrepair (Bild 16, Bild 17) | 160,00 € | 160,00 € |

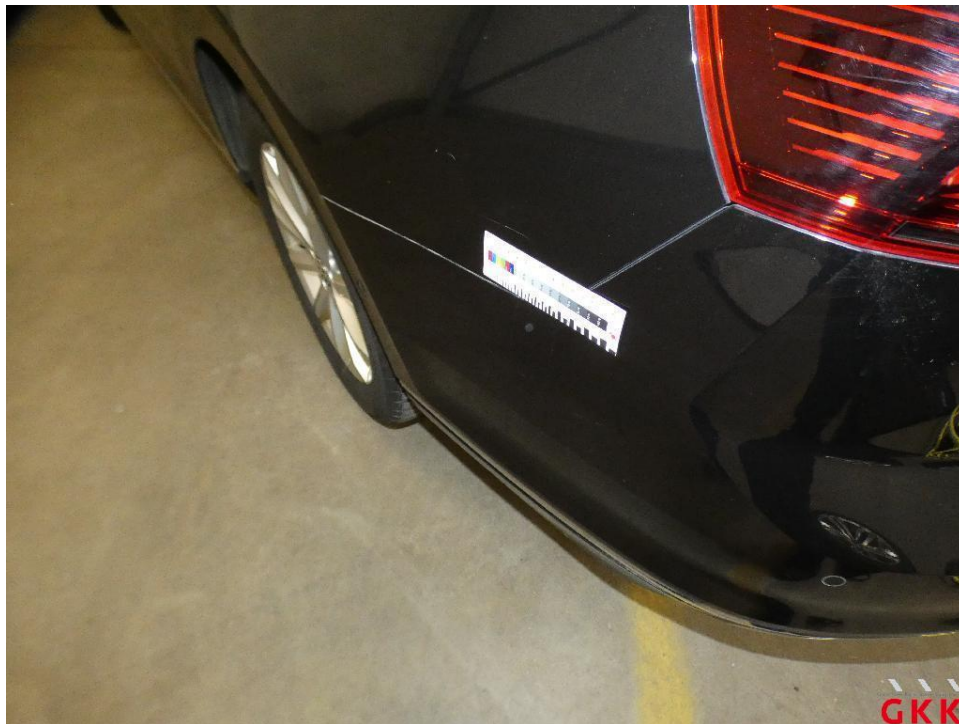
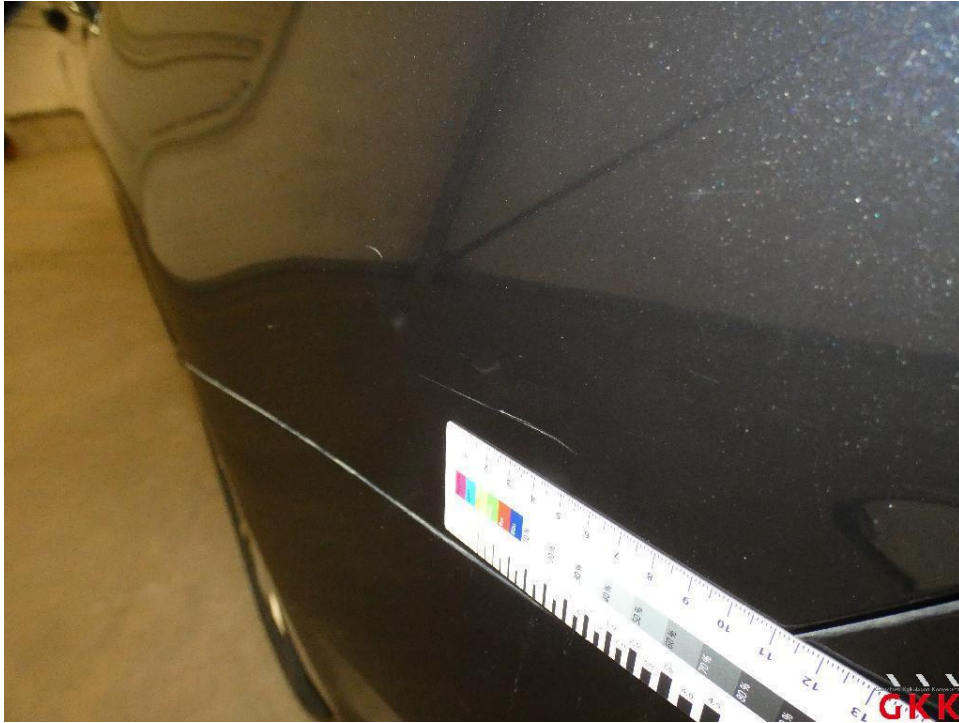
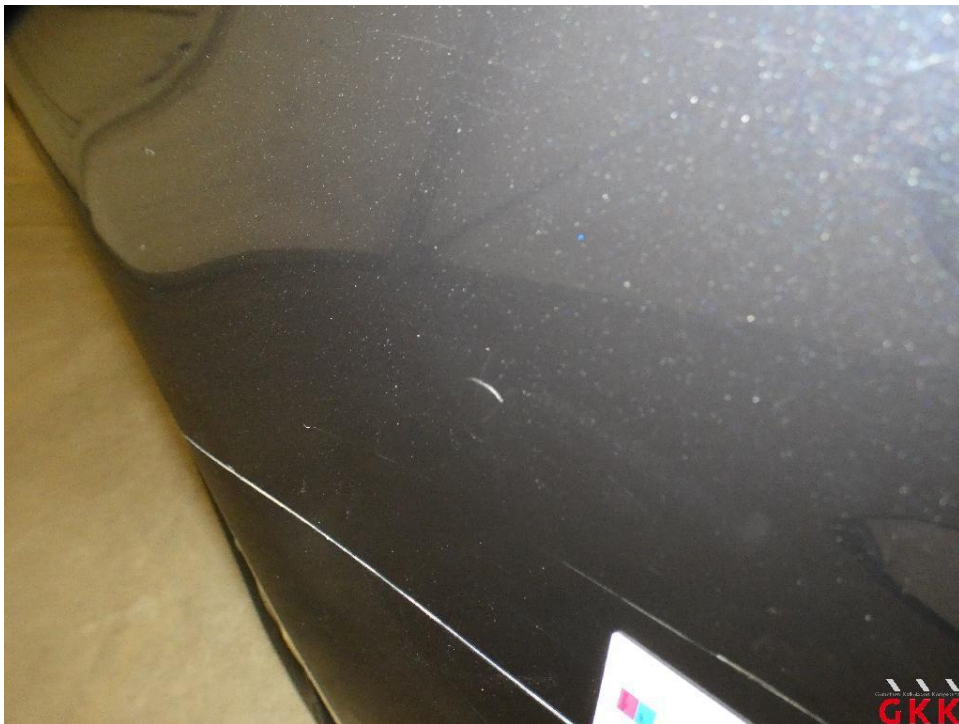
Bild 18 Seitenwand links, verkratzt, lackieren

Bild 19      Seitenwand links, verkratzt, lackieren

Bild 20      Seitenwand links, verkratzt, lackieren

| Front (Angaben ohne MwSt.) | Reparaturkosten | MW |
|---|---|---|
| Seitenwand links, verkratzt, lackieren (Bild 18, Bild 19, Bild 20) | 532,80 € | 319,68 € |

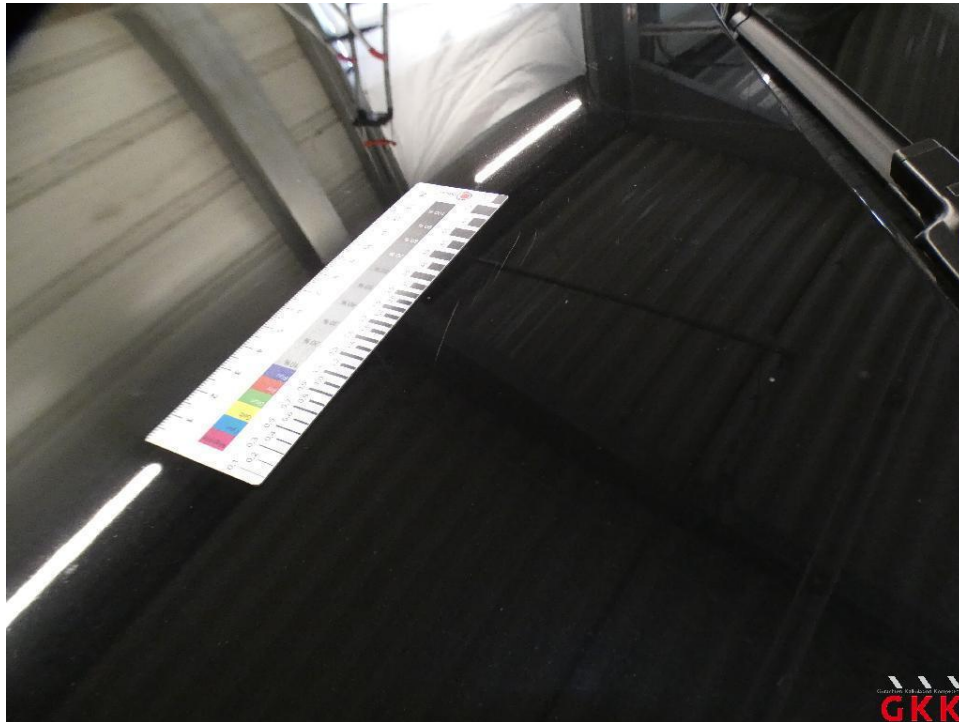
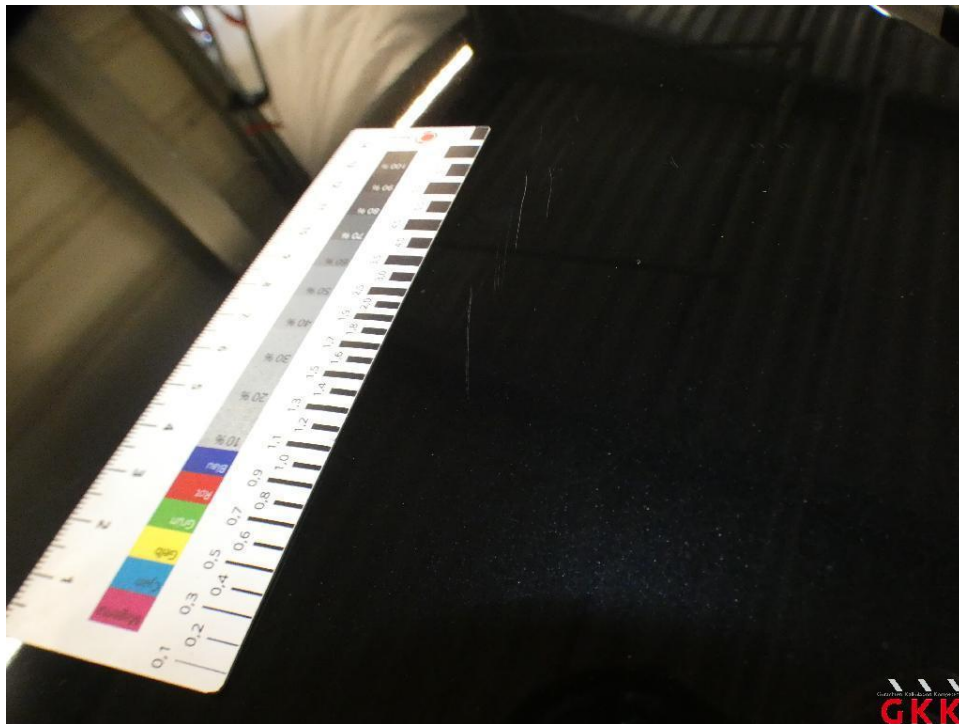
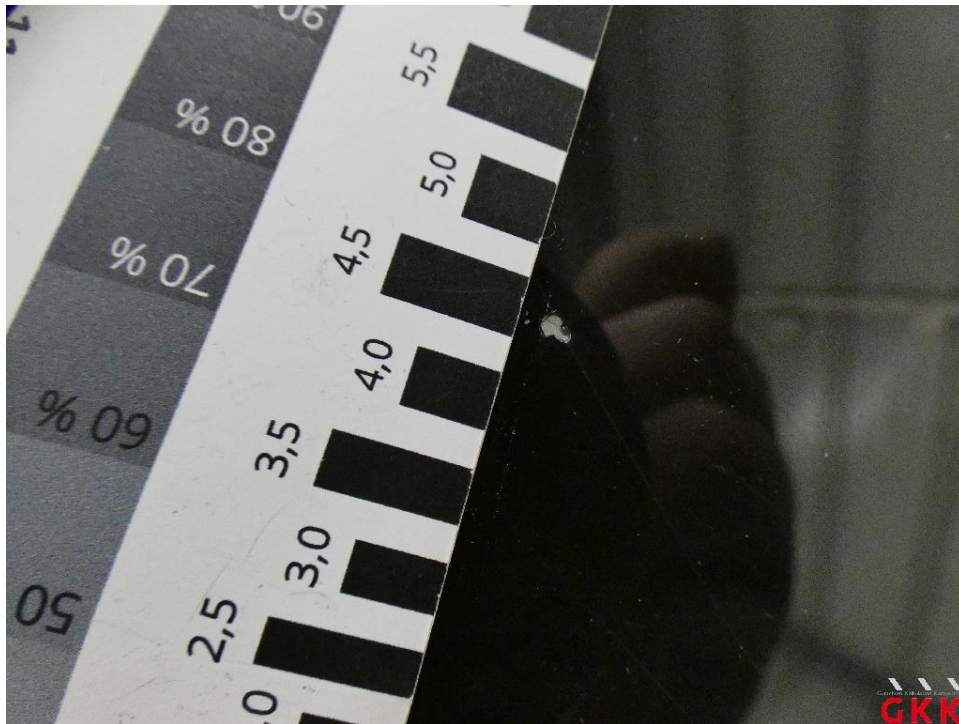
Bild 21 Motorhaube, Steinschlag und Kratzer, lackieren

Bild 22 Motorhaube, Steinschlag und Kratzer, lackieren

Bild 23 Motorhaube, Steinschlag und Kratzer, lackieren

| Front (Angaben ohne MwSt.) | Reparaturkosten | MW |
|---|---|---|
| Motorhaube, Steinschlag und Kratzer, lackieren (Bild 21, Bild 22, Bild 23) | 684,48 € | 410,69 € |

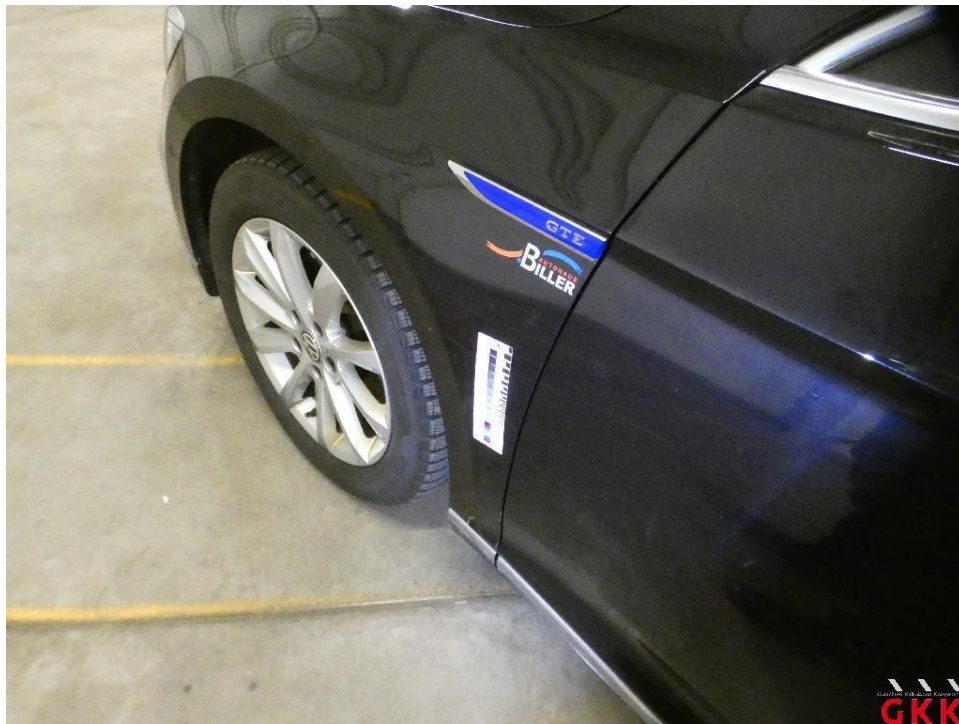
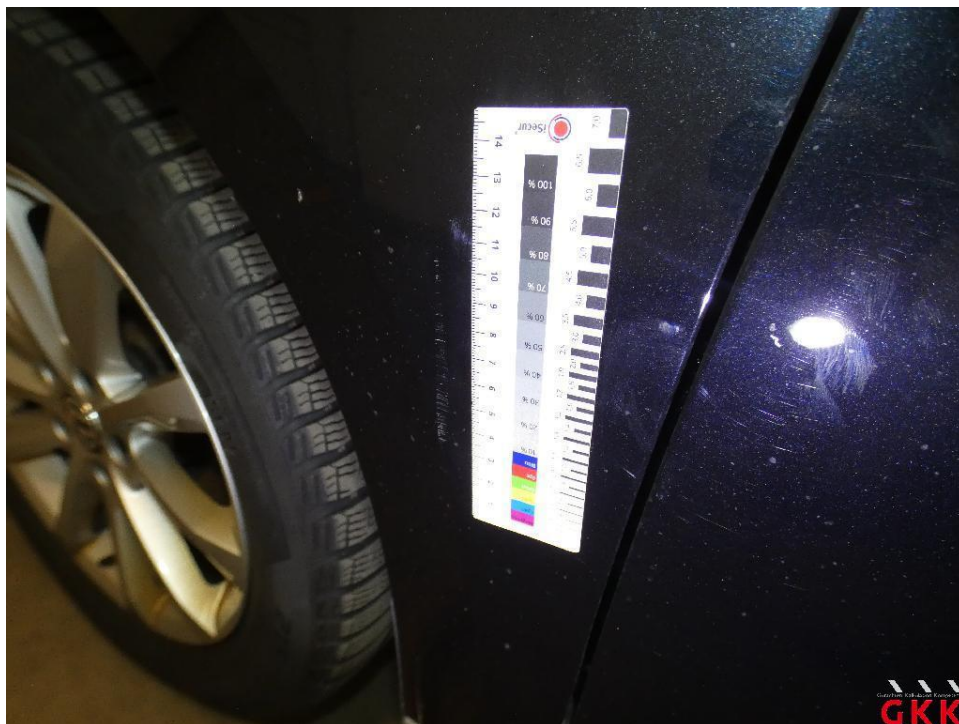
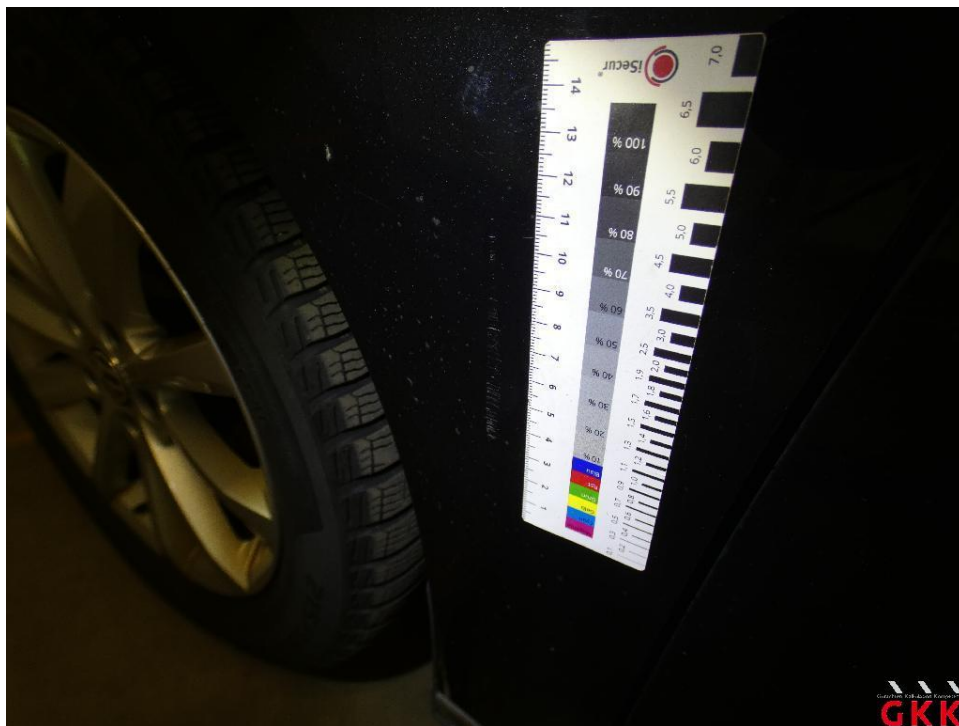
Bild 24 Kotflügel vorne links, verkratzt, lackieren

Bild 25 Kotflügel vorne links, verkratzt, lackieren

Bild 26 Kotflügel vorne links, verkratzt, lackieren

| Front (Angaben ohne MwSt.) | Reparaturkosten | MW |
|---|---|---|
| Kotflügel vorne links, verkratzt, lackieren (Bild 24, Bild 25, Bild 26) | 526,77 € | 316,06 € |

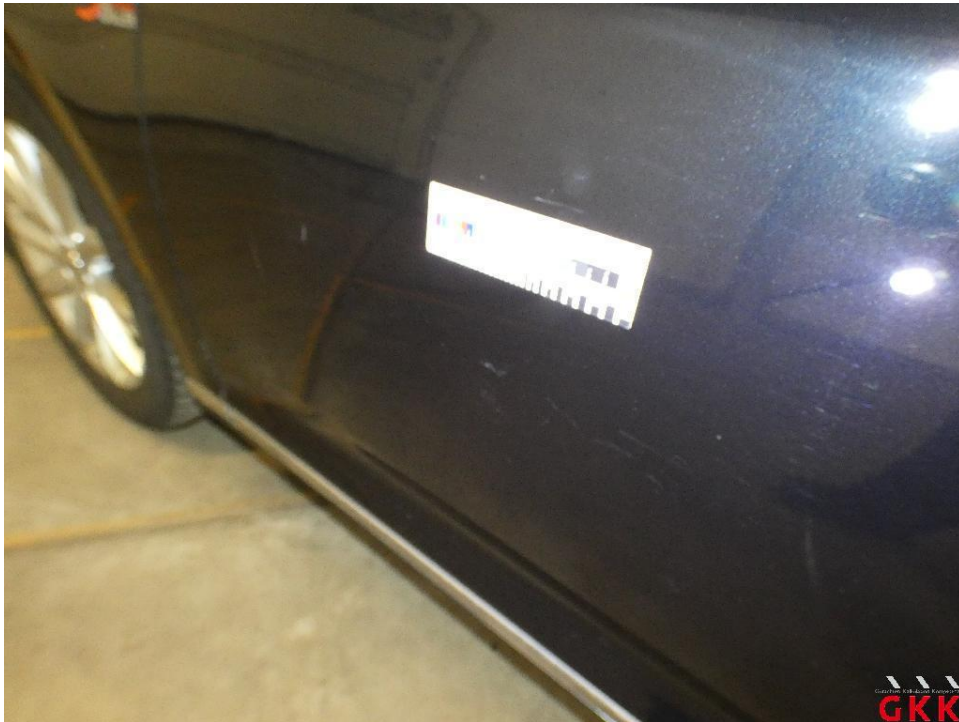
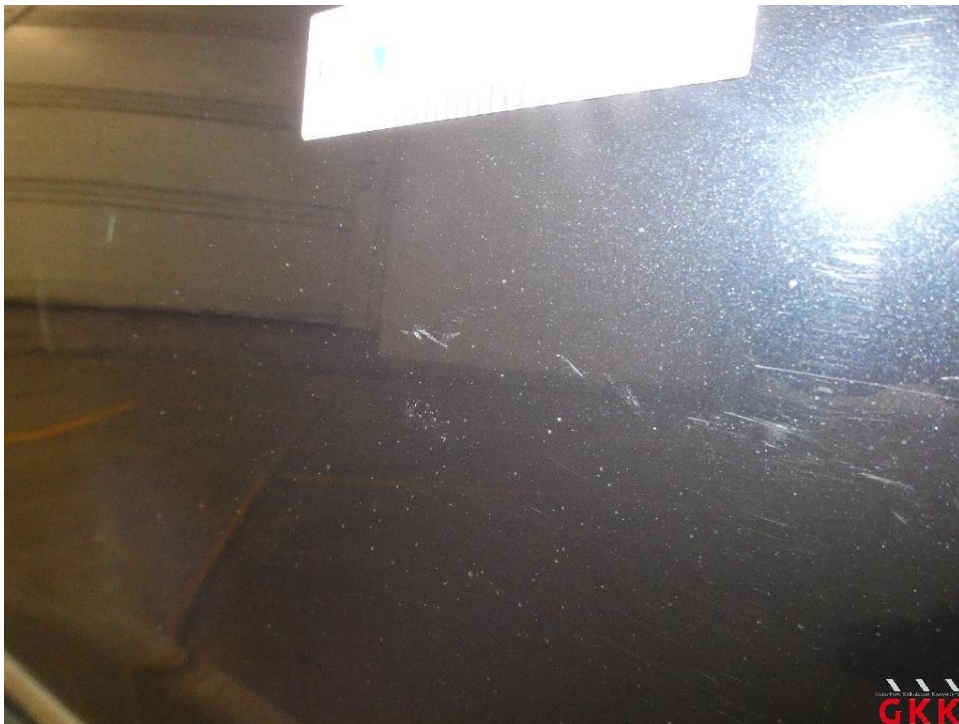
Bild 27 Tür vorne links, verkratzt, Smartrepair

Bild 28 Tür vorne links, verkratzt, Smartrepair

| Front (Angaben ohne MwSt.) | Reparaturkosten | MW |
|---|---|---|
| Tür vorne links, verkratzt, Smartrepair (Bild 27, Bild 28) | 80,00 € | 80,00 € |
