## Wertgutachten

| Besichtigungsort | 36272 Niederaula, Industriestraße 11 |

| <b>Fahrzeugident.-Nr.</b> | <b>WAUZZZF23LN094695</b> | | |
| <b>Typ / Verkaufsbez.</b> | A6 2.0 TDI sport | <b>Laufleistung abgelesen</b> | 81.980 km |

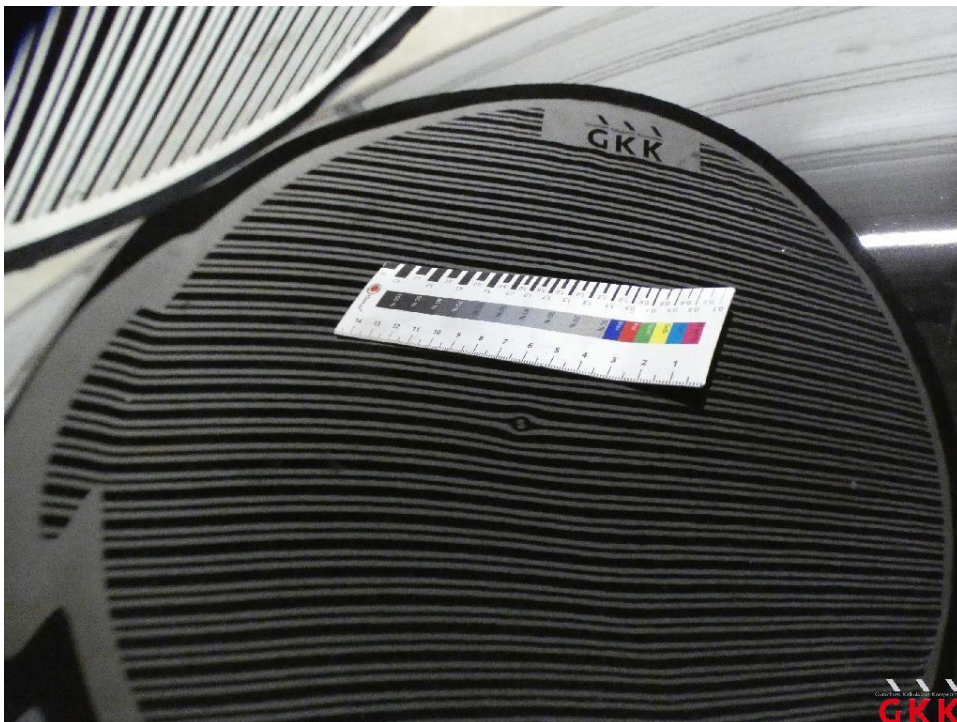
Bild 16 Motorhaube, beschädigt, instand setzen - lackieren

| <b>Front</b> (Angaben ohne MwSt.) | Reparaturkosten | MW |
|---|---|---|
| Motorhaube, beschädigt, instand setzen - lackieren (Bild 16, Bild 17) | 1135,77 € | 660,57 € |

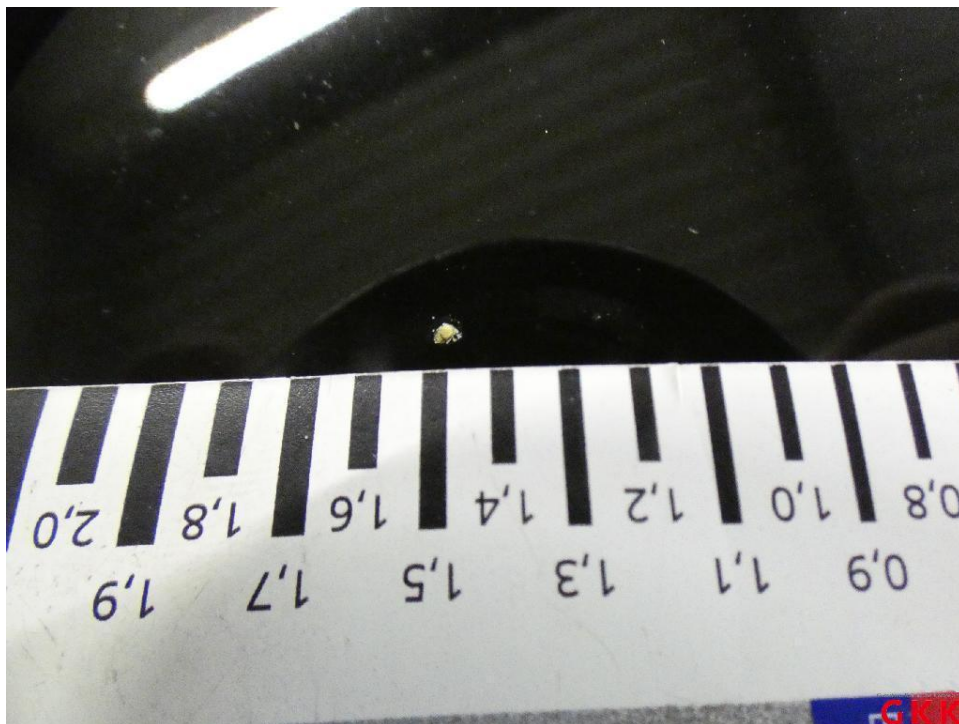
Bild 17 Motorhaube, beschädigt, instand setzen - lackieren
