Zustandsbericht

Kunde :	Allane SE HCBE	Amtl. Kennzeichen :	AZ-NA 14E
Berichtsnummer :	000000842245-DE926		
Referenznummer:	30950712

Hyundai Ioniq 5 (05.2021->) Uniq Elektro 4WD

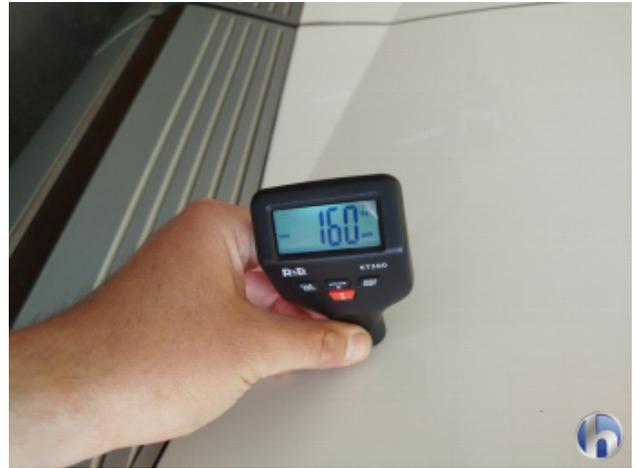
Bauteil	Schaden	Rep.-Art
1.	Tür Hinten - Links	Nachlackiert	Ohne Reparatur

1. Tür Hinten - Links
Nachlackiert - Ohne Reparatur
