Zustandsbericht

Kunde :	Allane SE HCBE	Amtl. Kennzeichen :	MO-IO 21E
Berichtsnummer :	0000000825737-DE968		
Referenznummer:	30893919

Hyundai Ioniq 5 (05.2021->) Dynamiq Elektro

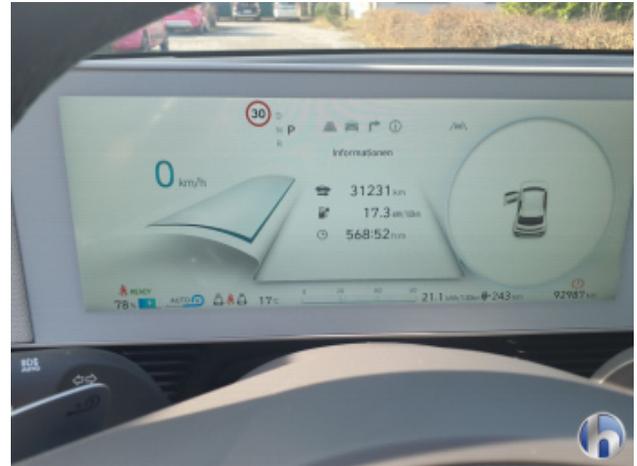
Kilometerstand

Fahrzeug-Ident.-Nr.:	KMHKN81BFNU016435	Laufleistung abgelesen:	92987 km
Erstzulassung / Baujahr:	25.11.2021 / 2021	Besichtigungsdatum/-ort:	21.02.2025 14:21 47445 Moers
Fahrzeugart:	SUV	Aufbauart:	Kombilimousine
Kraftstoff:	Elektro	Getriebe Art:	Automatik
Navi.-Datenträger:	Festplattenlaufwerk	Hubraum / Leistung:	0 ccm / 125 kW (170 PS)
Antriebsart:	Heckantrieb	Lackfarbe:	Cyber Grey / MET
Lackart:	Metallic	Türen / Sitzplätze:	5 / 5
Anzahl Schlüssel:	2+2	Nächste HU / AU:	11.2024 / 11.2024
Polster Art:	Stoff	Serviceheft verfügbar:	Ja
Farbe Innenausstattung:	Grau	Serviceheft gepflegt:	-
Raucherfahrzeug:	Nein	Letzter Service km / am:	- / -
Fahrzeug fahrbereit:	Ja	Vorgelegte Fahrzeug-	
Zustand aussen:	2 - Gut	Unterlagen:	ZB I (Fzg.Schein)
		Zustand innen:	2 - Gut

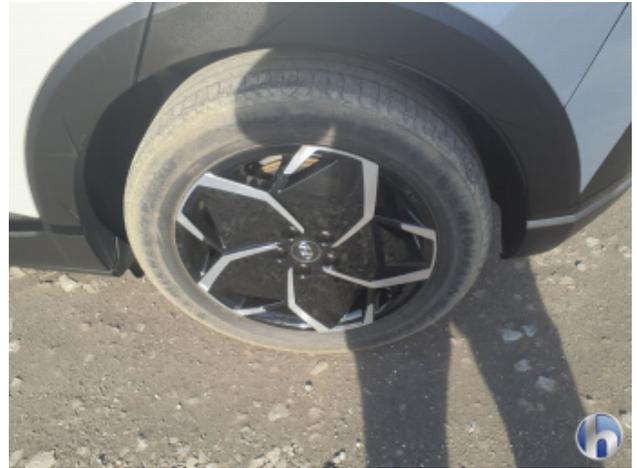
Bereifung

Reifenart / Felgentyp:	Sommerreifen	Aluminium original
1. Achse - links / Zust.	Michelin	235/-/R19/-- 5 mm
1. Achse - rechts / Zust.	Michelin	235/-/R19/-- 5 mm
2. Achse - links / Zust.	Michelin	235/-/R19/-- 5 mm
2. Achse - rechts / Zust.	Michelin	235/-/R19/-- 5 mm
Verkehrssicherheit:	Verkehrssicher

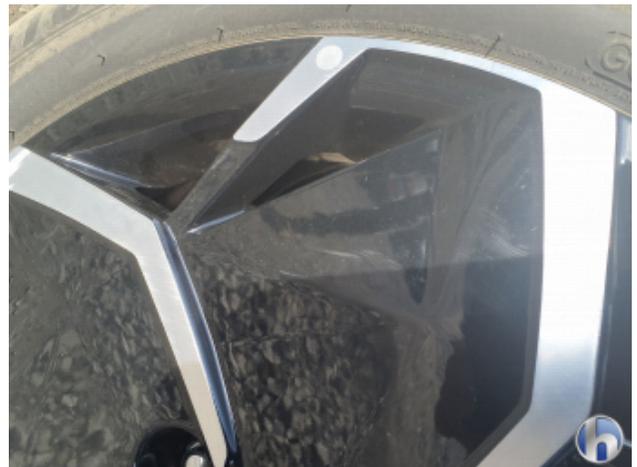
1. Felge Hinten - Links
Kratzer - Smart Repair

Karosserie außen		
	Bauteil	Schaden	Rep.-Art
1.	Felge Hinten - Links	Kratzer	Smart Repair
2.	Felge Hinten - Rechts	Kratzer	Smart Repair
3.	Felge Vorne - Links	Kratzer	Smart Repair

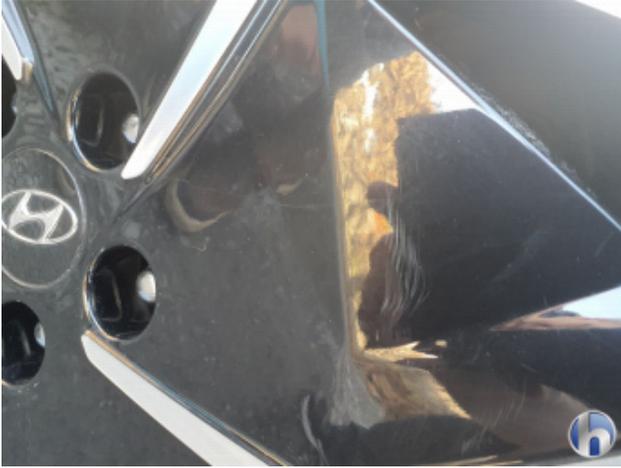
2. Felge Hinten - Rechts
Kratzer - Smart Repair

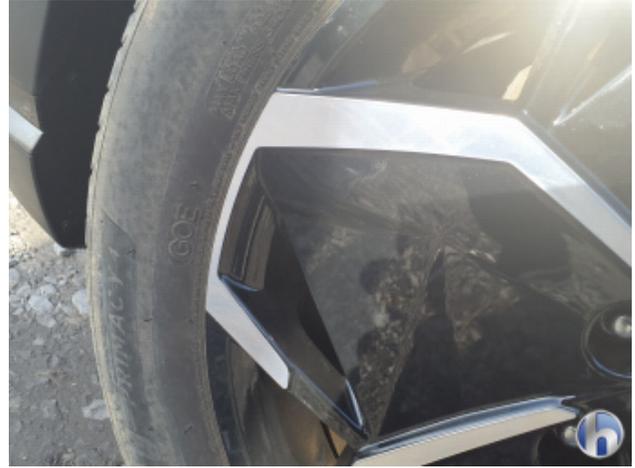
3. Felge Vorne - Links
Kratzer - Smart Repair
