# Zustandsbericht

Protokollnummer: 39058452  
Auftrags-Nr / Referenz: 20116993  
Besichtigungsdatum: 20.03.2025

| Hersteller / Modell | MINI Cooper SE Classic Trim | | |

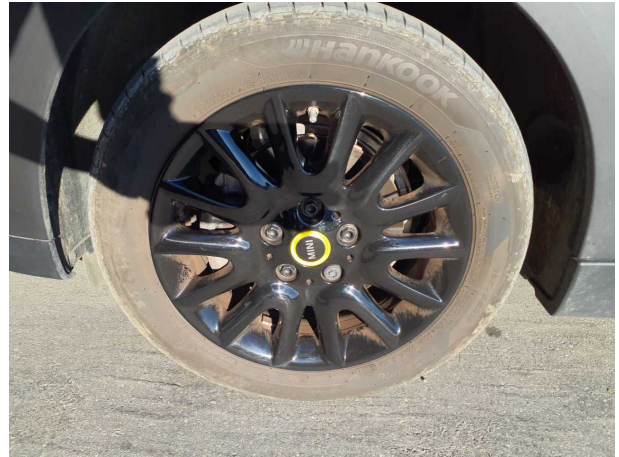
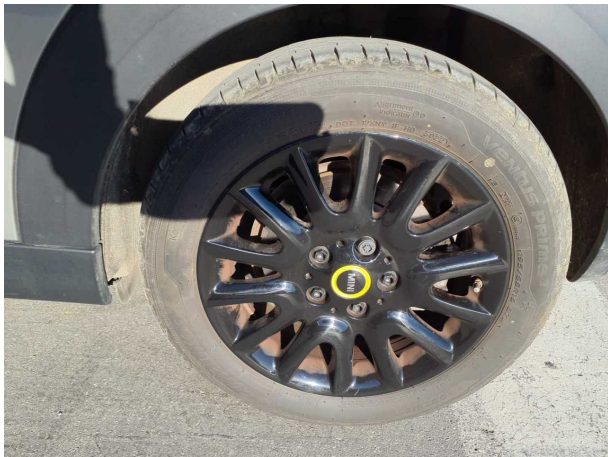
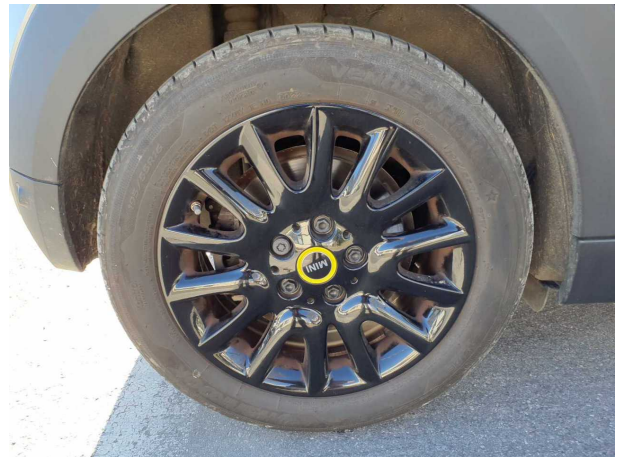
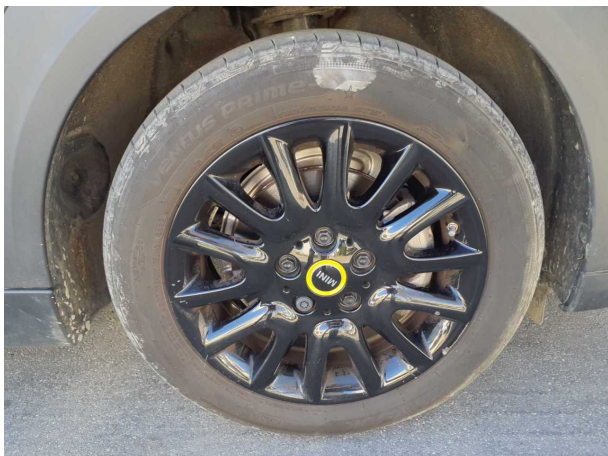
**Abbildung 14:** Montierte Bereifung

**Abbildung 15:** Montierte Bereifung

**Abbildung 16:** Montierte Bereifung

**Abbildung 17:** Montierte Bereifung

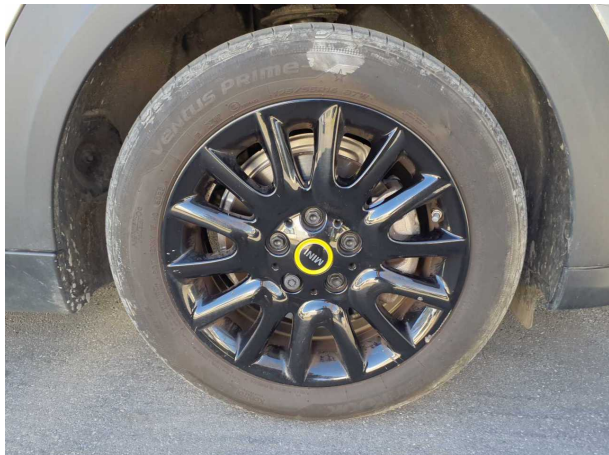
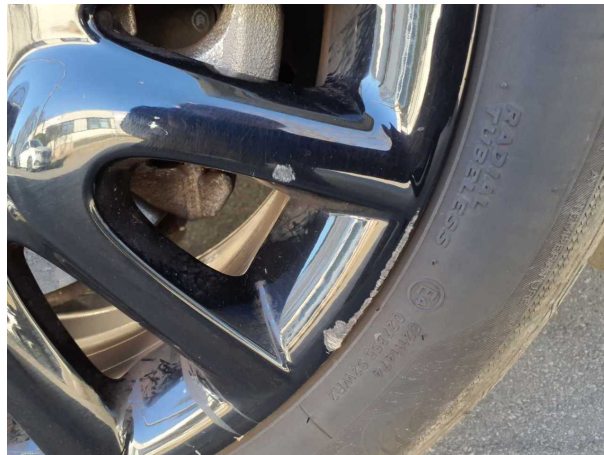
| Nr. | Bauteilgruppe | Beschreibung |
|---|---|---|
| 1 | Rad/Reifen | Leichtmetallfelge vorn rechts - verkratzt / verschürft - Wertminderung |

**Beschädigung #1:** Rad/Reifen: Leichtmetallfelge vorn rechts - verkratzt / verschürft - Wertminderung

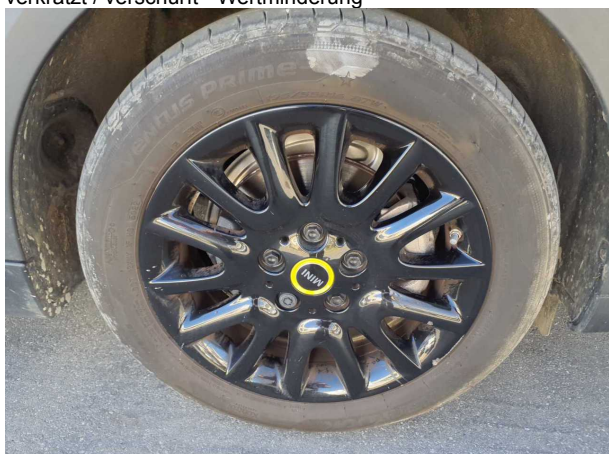
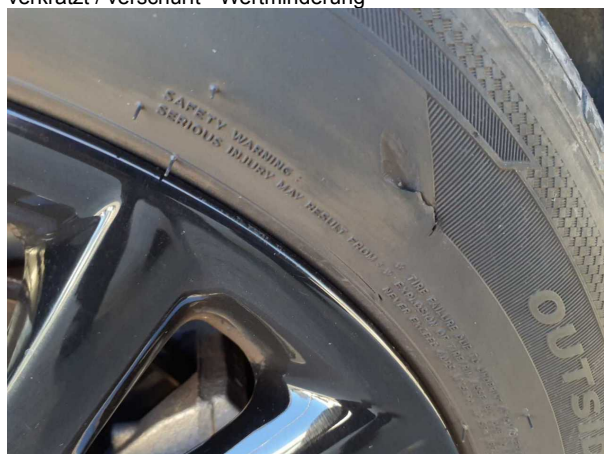
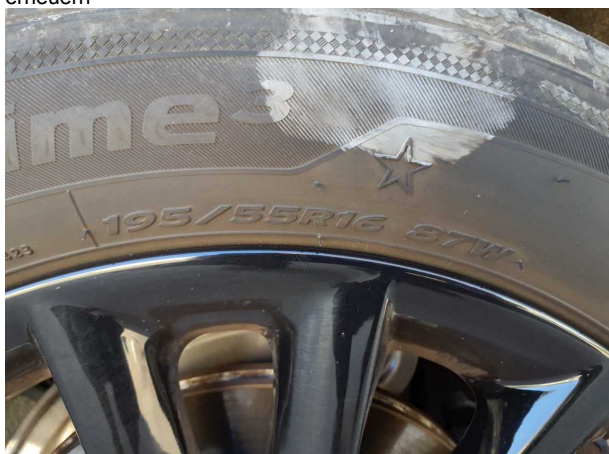
| Achse | Reifengröße | Reifentyp | Hersteller | Profiltiefe | Verkehrstauglichkeit |
|---|---|---|---|---|---|
| 1 | 195/55 R16 87W | Sommerreifen auf Leichtmetall | Hankook | 5mm / 5mm | n.i.O. |

| Nr. | Bauteilgruppe | Beschreibung |
|---|---|---|
| 2 | Rad/Reifen | Reifen vorn rechts - beschädigt - erneuern |

**Beschädigung #2:** Rad/Reifen: Reifen vorn rechts - beschädigt - erneuern
