## Angaben zum Fahrzeug

| Typ/Modell | Q4 40 e-tron | HU (Abgelesen aus ZBI) | 07/2026 |

## Zustandsbericht

Besichtigungsdatum: 16.05.2025  
**Protokollnummer: 39749977**  
Anlieferungsdatum: 16.05.2025

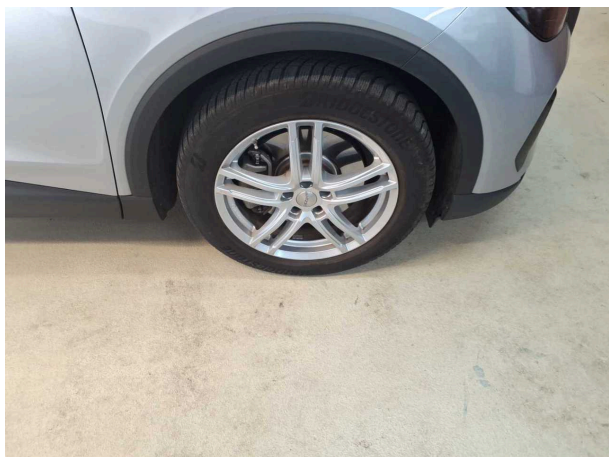
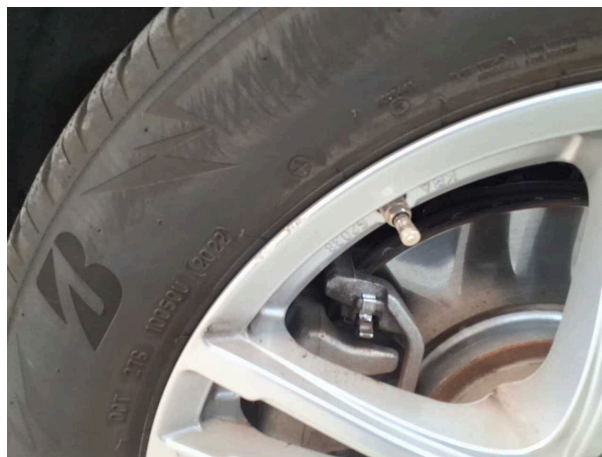
| Nr. | Bauteilgruppe | Beschreibung |
|---|---|---|
| 2 | Rad/Reifen | Leichtmetallfelge vorn rechts - verkratzt / verschürft - kein Abzug |

**Beschädigung #2:** Rad/Reifen: Leichtmetallfelge vorn rechts - verkratzt / verschürft - kein Abzug

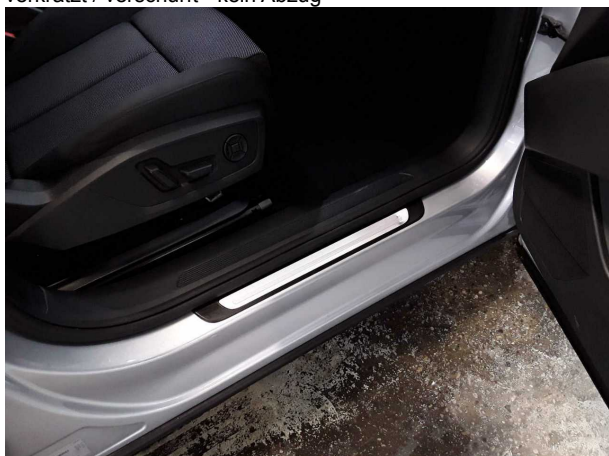
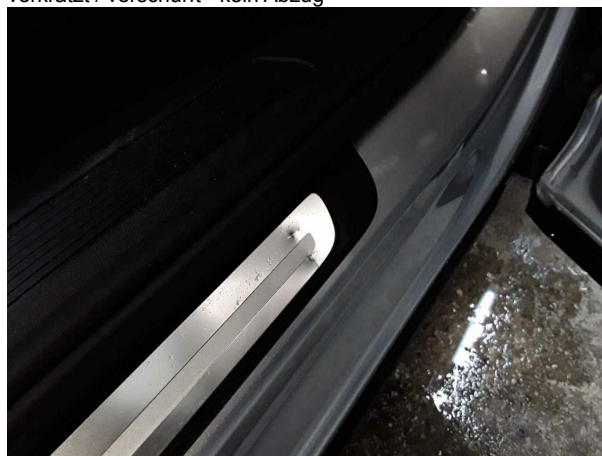
| Nr. | Bauteilgruppe | Beschreibung |
|---|---|---|
| 3 | Verkleidungen/Abdeckungen | Einstieg vorn rechts - Delle(n) - erneuern |

**Beschädigung #3:** Verkleidungen/Abdeckungen: Einstieg vorn rechts - Delle(n) - erneuern

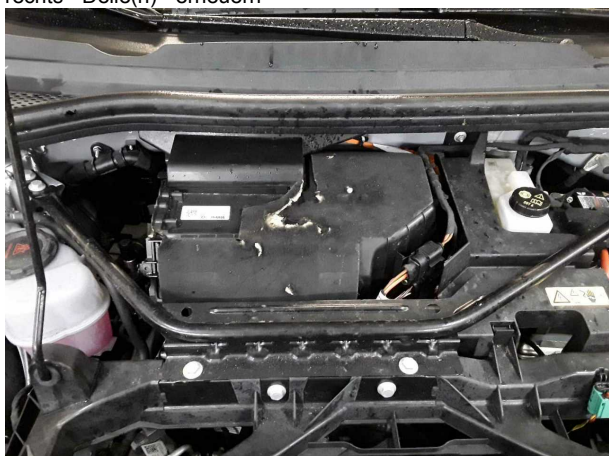
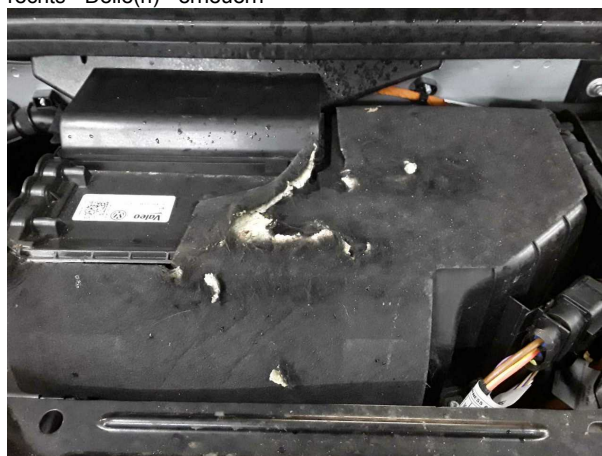
| Nr. | Bauteilgruppe | Beschreibung |
|---|---|---|
| 4 | Motor | Motorabdeckung oben / Blende - Marderschaden - erneuern |

**Beschädigung #4:** Motor: Motorabdeckung oben / Blende - Marderschaden - erneuern

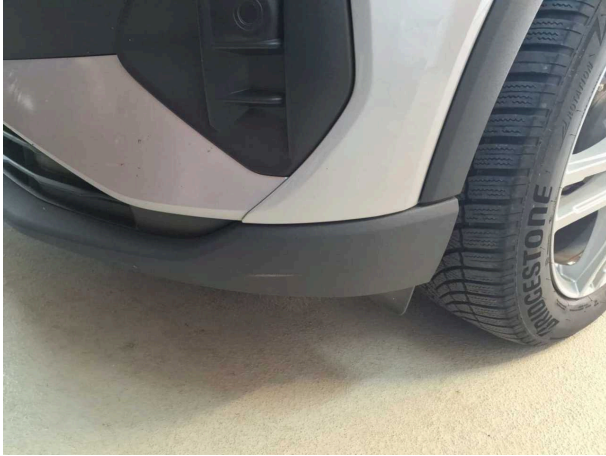
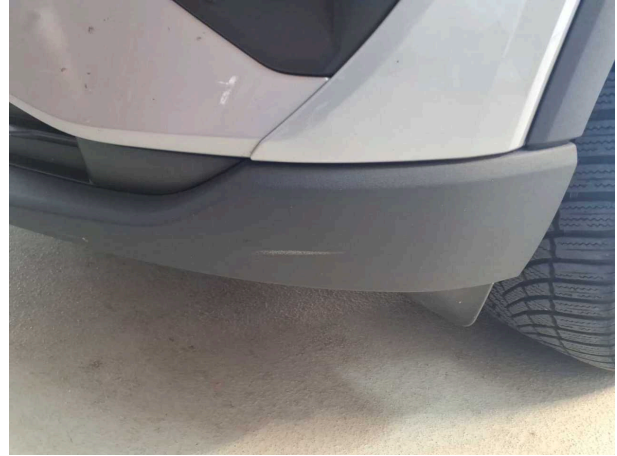
| Nr. | Bauteilgruppe | Beschreibung |
|---|---|---|
| 5 | Stoßfänger vorn | Spoiler - Kratzer - Wertminderung |

**Beschädigung #5:** Stossfänger vorn: Spoiler - Kratzer - Wertminderung

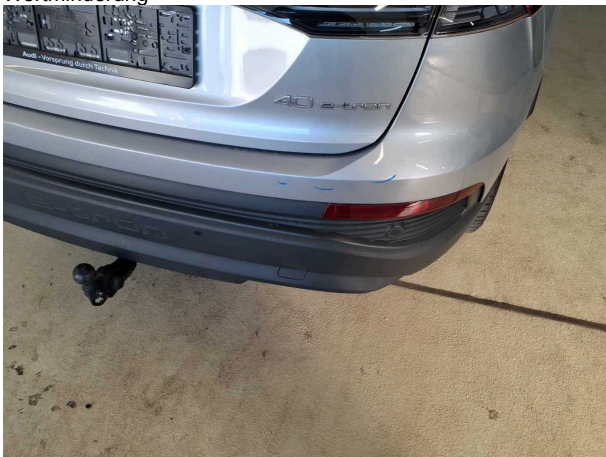
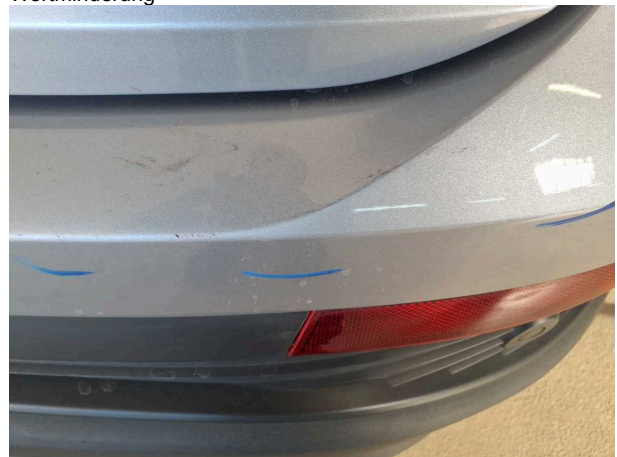
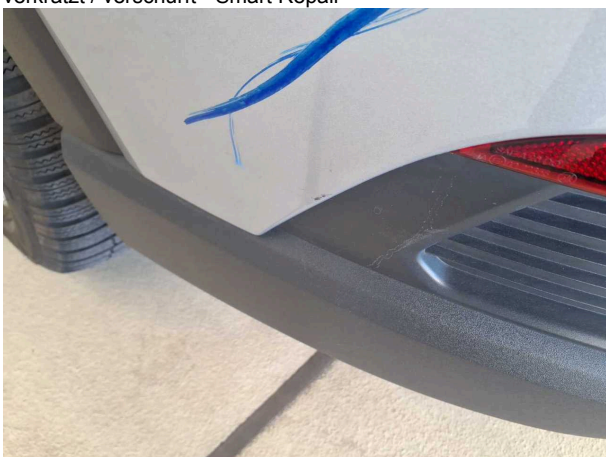
| Nr. | Bauteilgruppe | Beschreibung |
|---|---|---|
| 6 | Stoßfänger hinten | Stoßfänger hinten - verkratzt / verschürft - Smart Repair |

**Beschädigung #6:** Stossfänger hinten: Stossfänger hinten - verkratzt / verschürft - Smart Repair
