## Wertgutachten

| Besichtigungsort | 36272 Niederaula, Industriestraße 11 |

| <b>Fahrzeugident.-Nr.</b> WAUZZZF24MN079981 | | | |
| <b>Typ / Verkaufsbez.</b> | A6 2.0TFSI e quattro sport | <b>Laufleistung abgelesen</b> | 73.956 km |

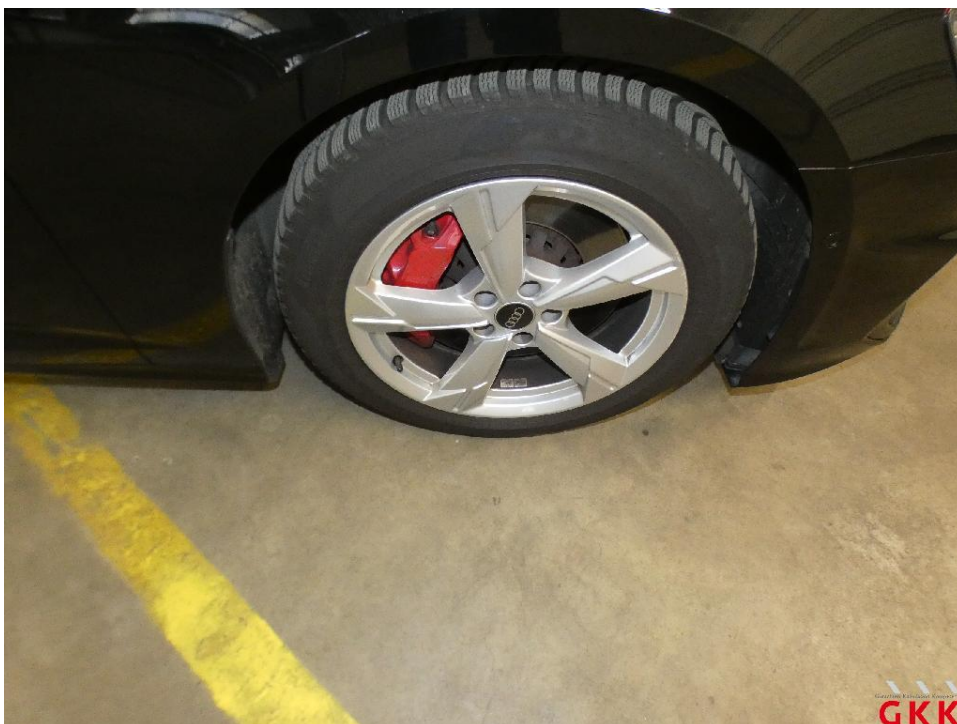
Bild 16 LM-Rad, vorne rechts, Materialabtrag, ersetzen

| Wertbeeinflussende Faktoren | | |
|---|---|---|
| LM-Rad vorne rechts, Materialabtrag, ersetzen (Bild 16, Bild 17) | 680,91 € | 680,91 € |

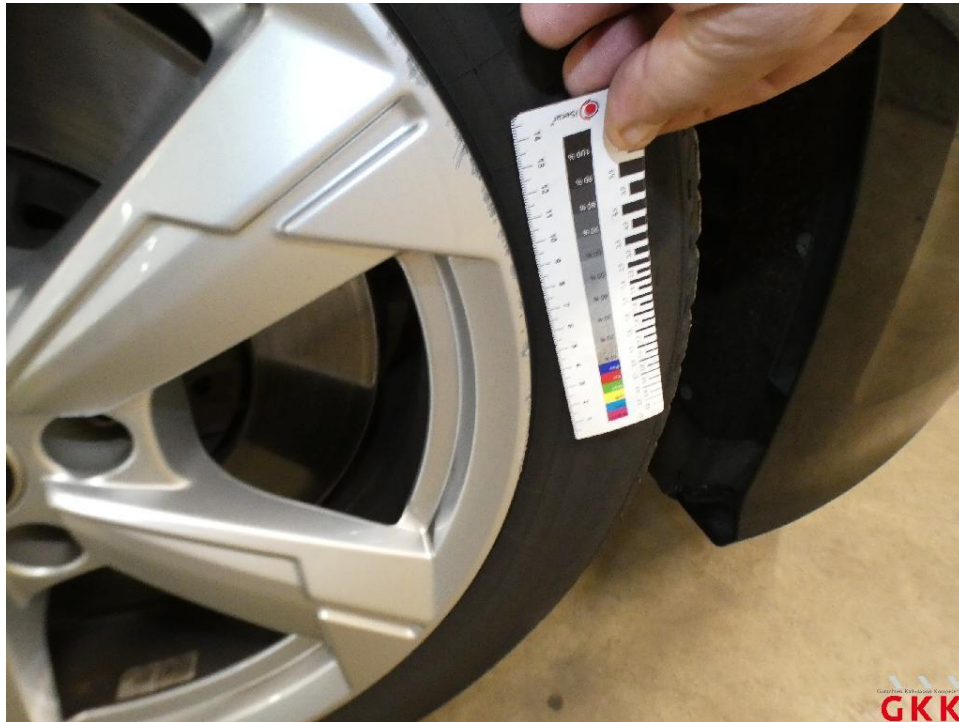
Bild 17 LM-Rad, vorne rechts, Materialabtrag, ersetzen

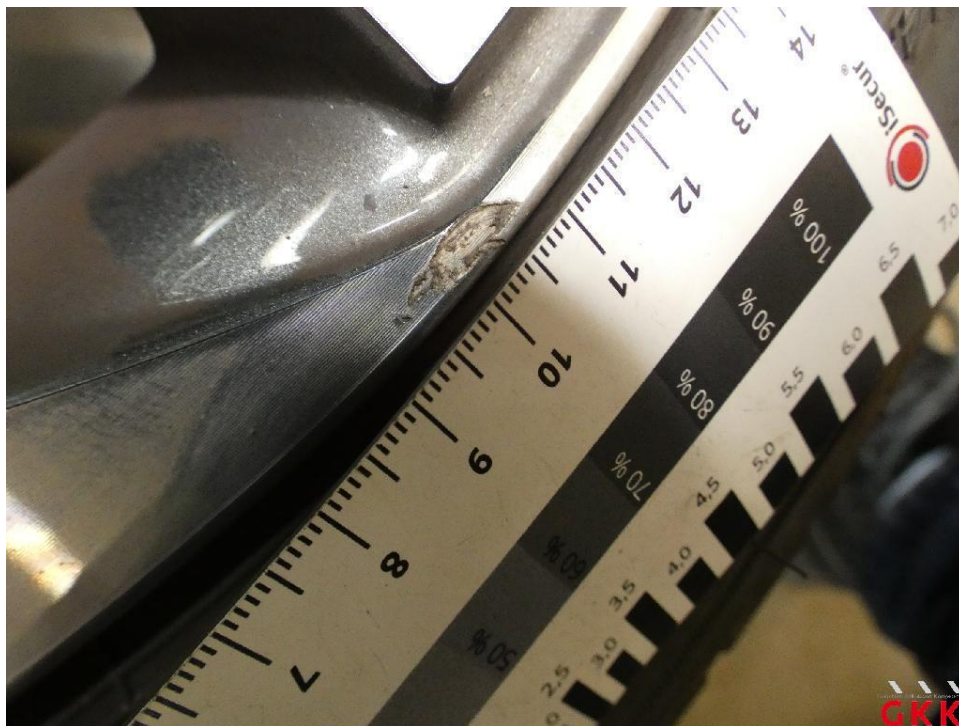
Bild 18 LM-Rad, 2 x beiliegend, Materialabtrag, ersetzen

| Wertbeeinflussende Faktoren | | |
|---|---|---|
| LM-Rad 2 x beiliegend, Materialabtrag, ersetzen (Bild 18, Bild 19) | 1688,22 € | 1688,22 € |

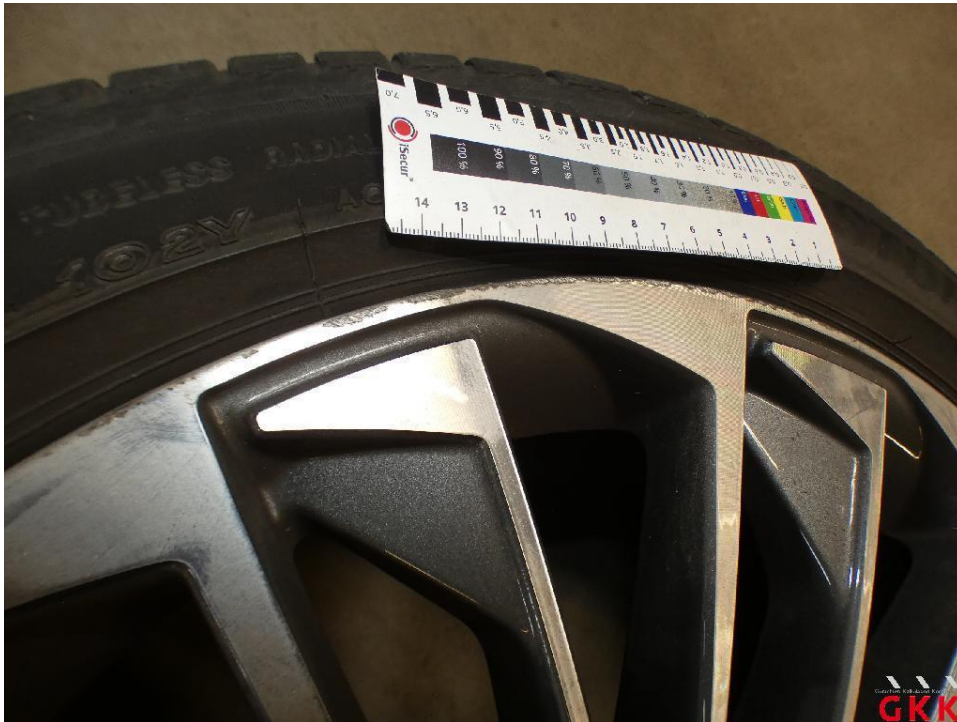
Bild 19 LM-Rad, 2 x beiliegend, Materialabtrag, ersetzen

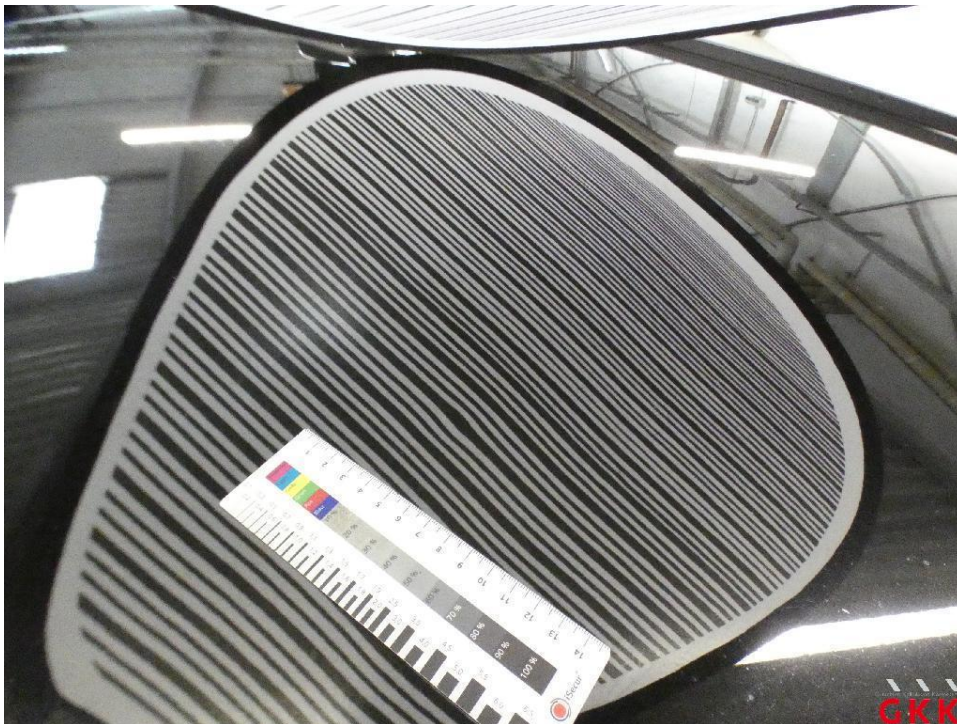
Bild 20 Dach, Mitte, beschädigt, kalt drücken

| Wertbeeinflussende Faktoren | | |
|---|---|---|
| Dach Mitte, beschädigt, kalt drücken (Bild 20, Bild 21) | 80,00 € | 80,00 € |

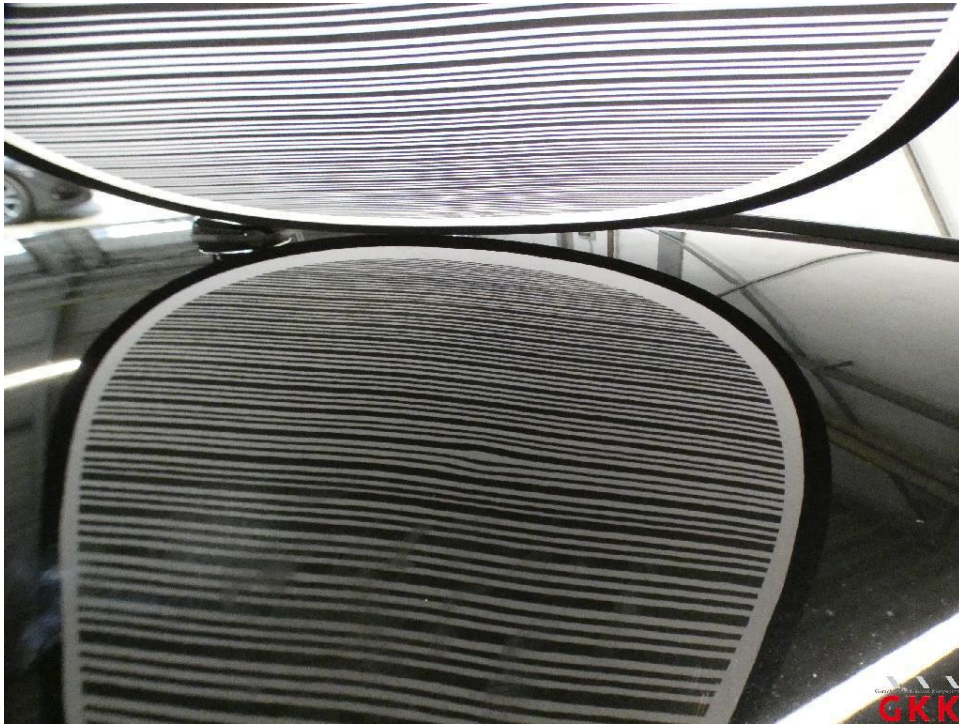
Bild 21 Dach, Mitte, beschädigt, kalt drücken
