| Typ/Modell | 330e | HU (Bericht lag vor) | 06/2026 |

## Zustandsbericht

**TÜV SÜD Auto Partner GmbH**  
Gutenbergstr. 13  
70771 Leinfelden-Echterdingen

Besichtigungsdatum: 07.05.2025  
**Protokollnummer: 39596436**  
Anlieferungsdatum: 07.05.2025

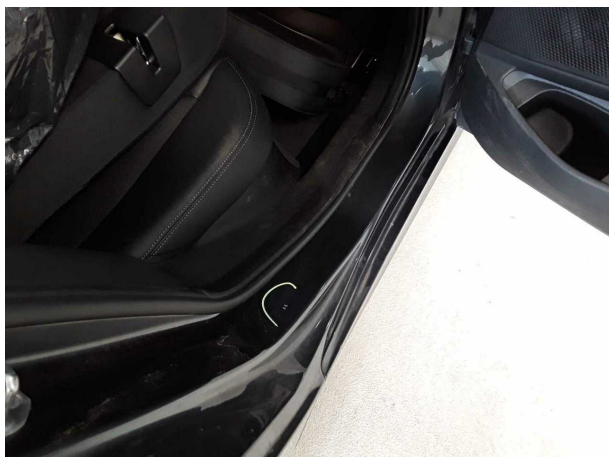
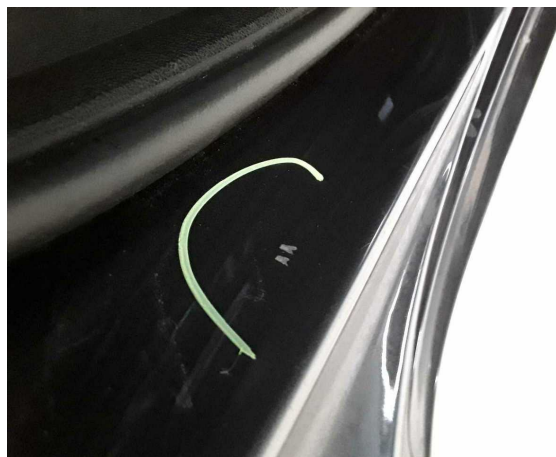
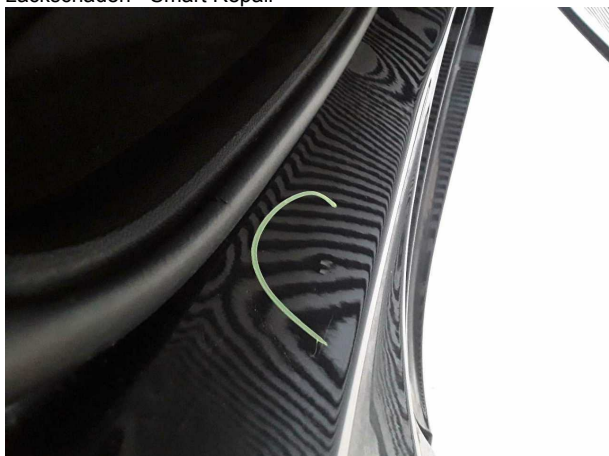
| Nr. | Bauteilgruppe | Beschreibung |
|---|---|---|
| 1 | Seitenwand rechts | Einstieg - Delle / Lackschaden - Smart Repair |

**Beschädigung #1:** Seitenwand rechts: Einstieg - Delle / Lackschaden - Smart Repair

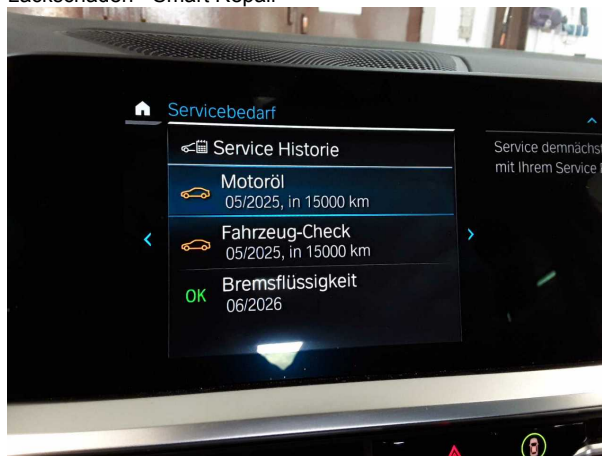
| Nr. | Bauteilgruppe | Beschreibung |
|---|---|---|
| 2 | Sonstiges | Inspektion/Wartung - fällig - erneuern |

**Beschädigung #2:** Sonstiges: Inspektion/Wartung - fällig - erneuern

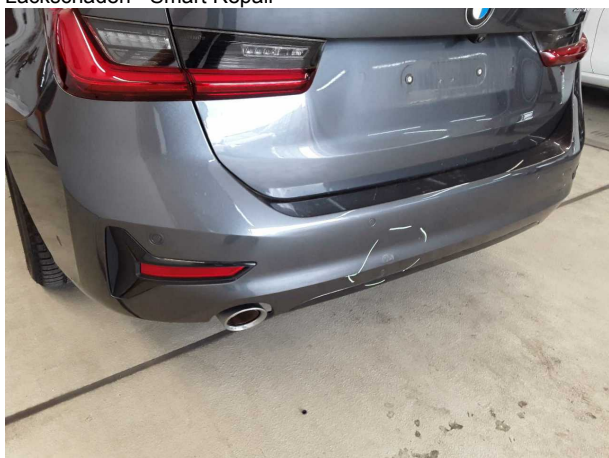
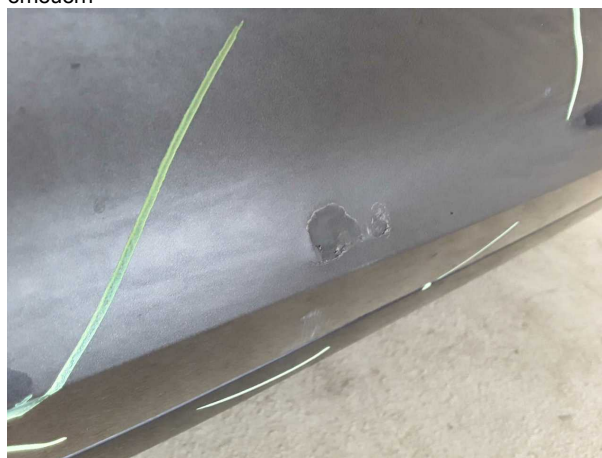
| Nr. | Bauteilgruppe | Beschreibung |
|---|---|---|
| 3 | Stoßfänger hinten | Stoßfänger hinten (Stark) - verkratzt / verschürft - erneuern |

**Beschädigung #3:** Stossfänger hinten: Stossfänger hinten (Stark... verkratzt / verschürft - erneuern

**Beschädigung #3:** Stossfänger hinten: Stossfänger hinten (Stark) - verkratzt / verschürft - erneuern
