WAUZZZF54LA020770

## Zustandsbericht

Date d'inspection: 28 avr. 2025

**Numéro de protocole: 39496125**

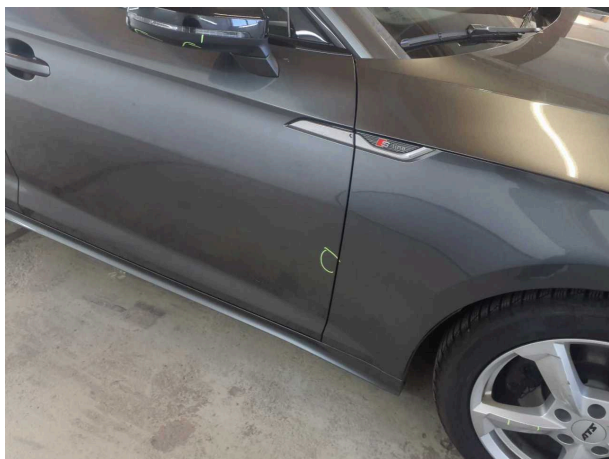
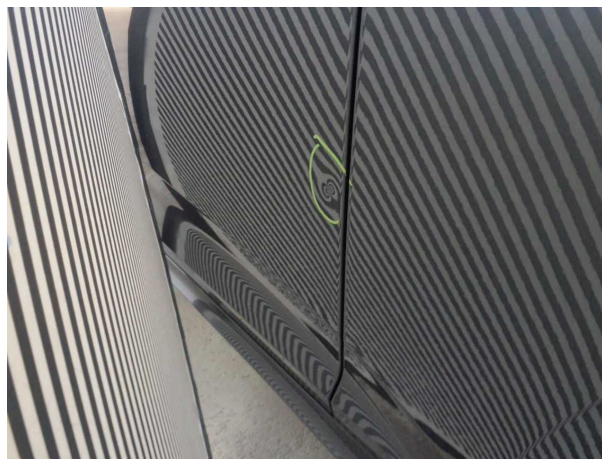
| N° | Groupe de pièces | Description |
|---|---|---|
| 1 | Porte AvD | Porte - bosse(s) - Bon travail de réparation |

**Domage #1:** Porte AvD: Porte - bosse(s) - Bon travail de réparation

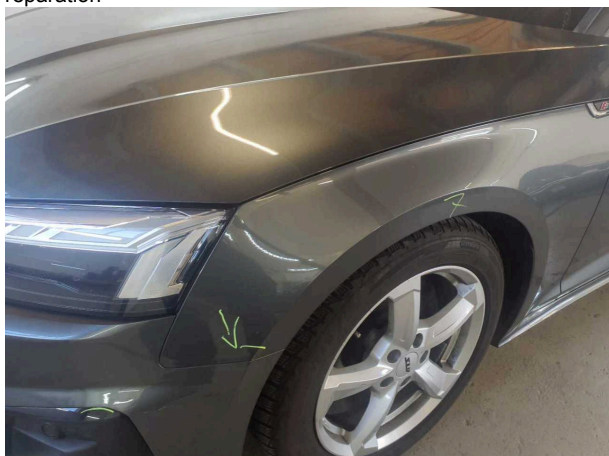
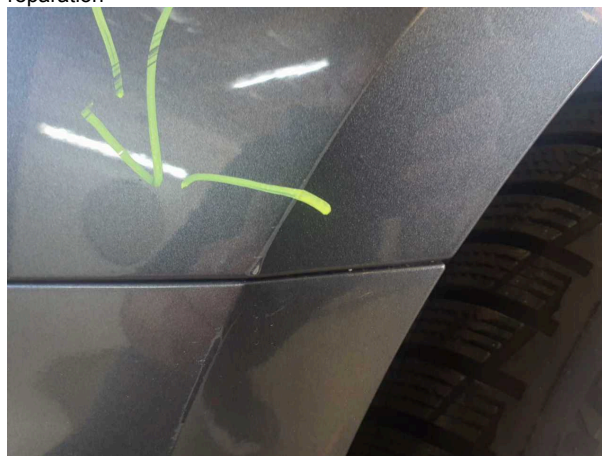
| N° | Groupe de pièces | Description |
|---|---|---|
| 2 | Garde-boue gauche | Garde-boue gauche - Eraflé - Réparation intelligente |

**Domage #2:** Garde-boue gauche: Garde-boue gauche - Erafilé - Réparation intelligente

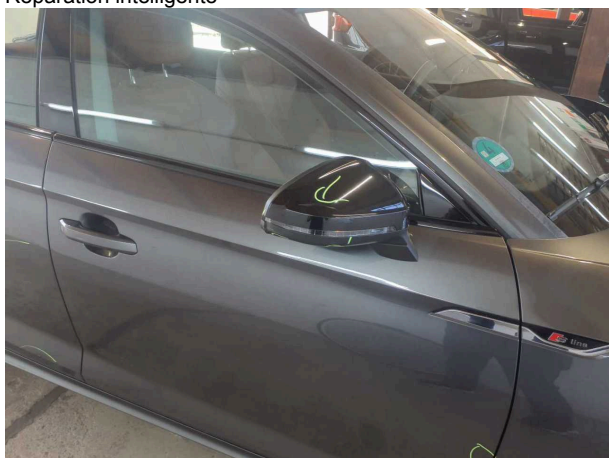
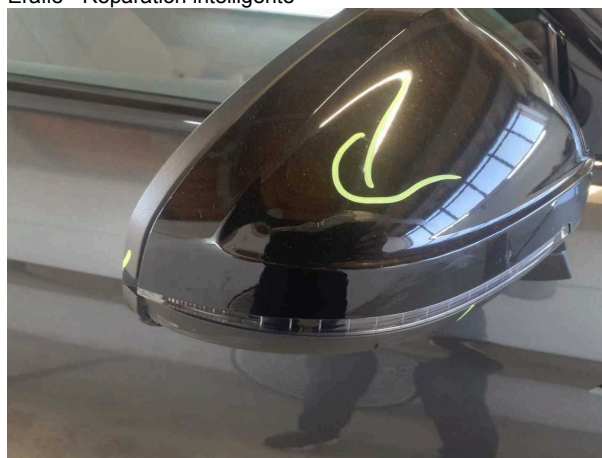
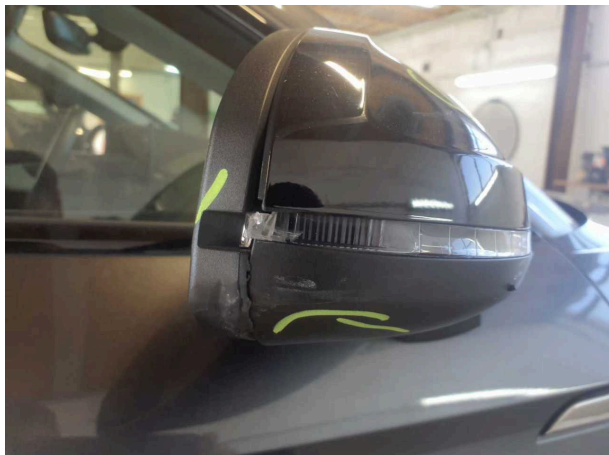
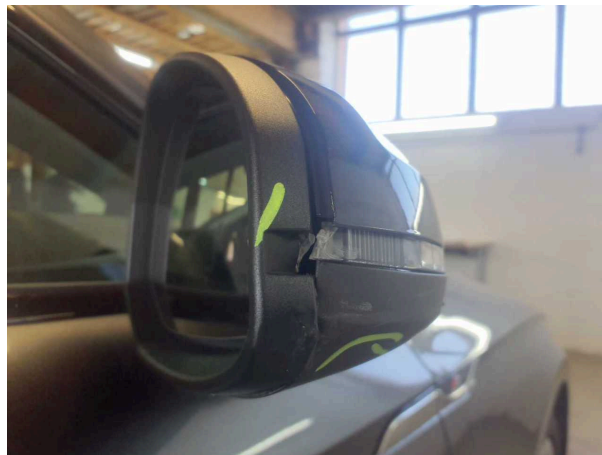
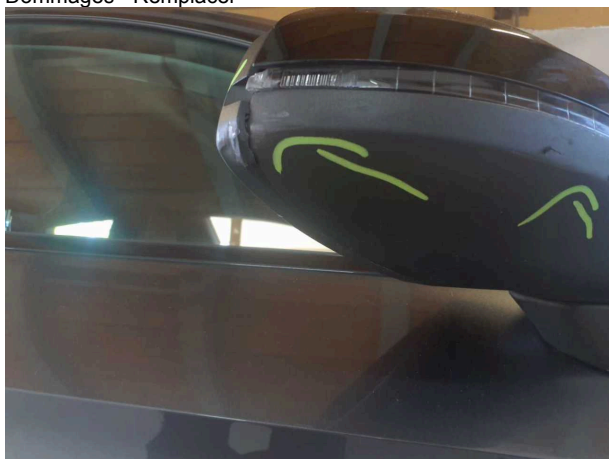
| N° | Groupe de pièces | Description |
|---|---|---|
| 4 | Rétroviseur droit | Logement de rétroviseur - Dommages - Remplacer |

**Domage #4:** Rétroviseur droit: Logement de rétroviseur - Dommages - Remplacer

**Domage #4:** Rétroviseur droit: Logement de rétroviseur -  
Dommages - Remplacer

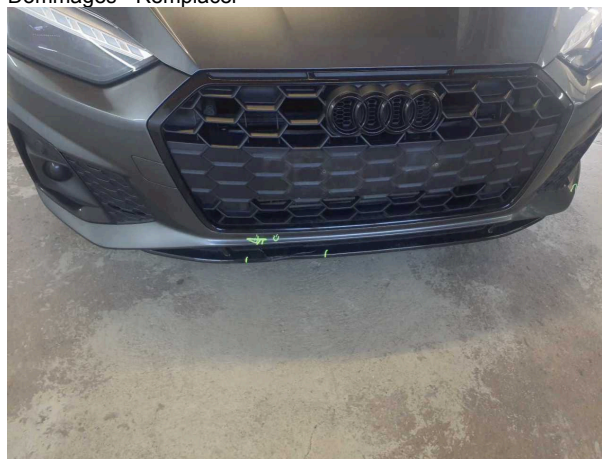
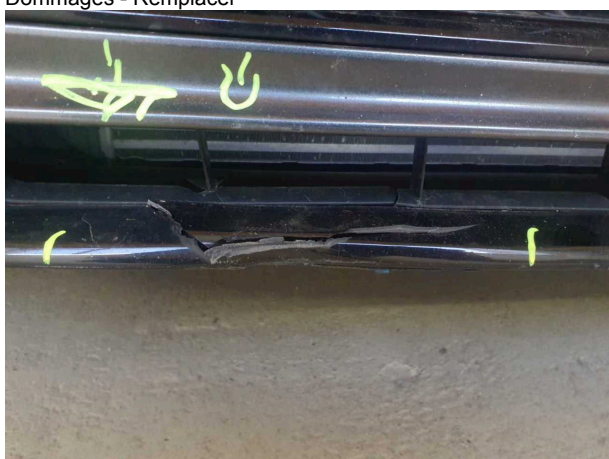
| N° | Groupe de pièces | Description |
|---|---|---|
| 5 | Pare-chocs avant | Becquet - Dommages - Remplacer |

**Domage #5:** Pare-chocs avant: Becquet - Dommages -  
Remplacer

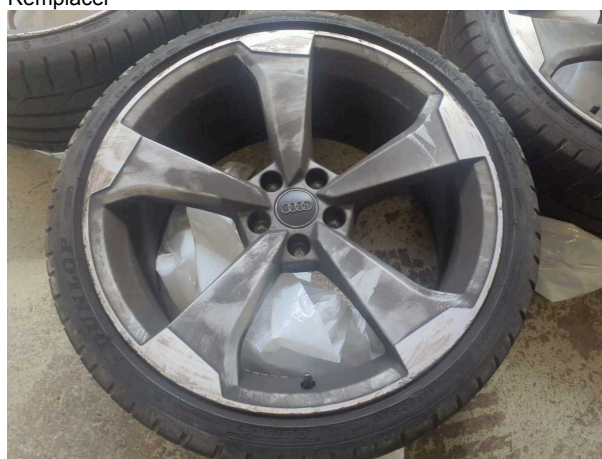
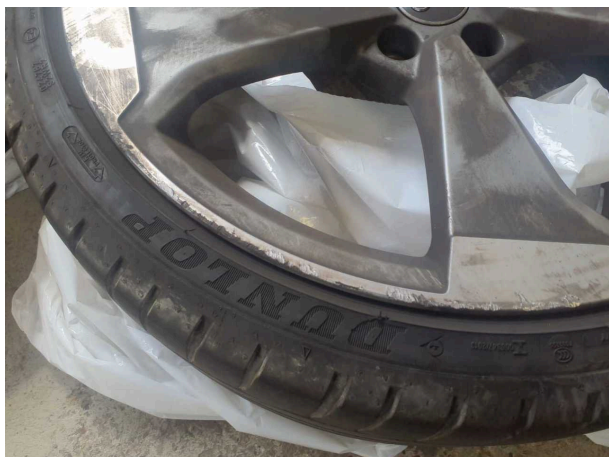
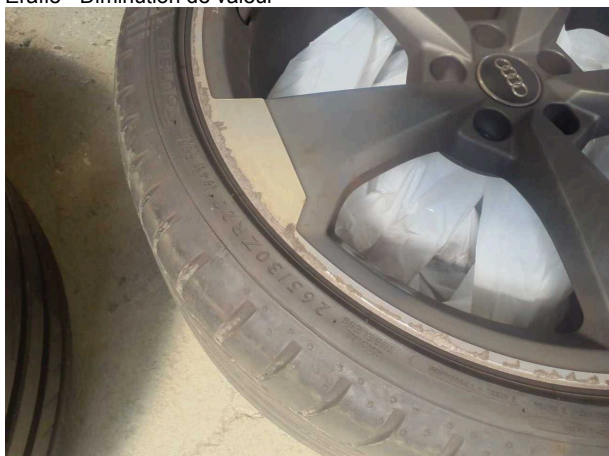
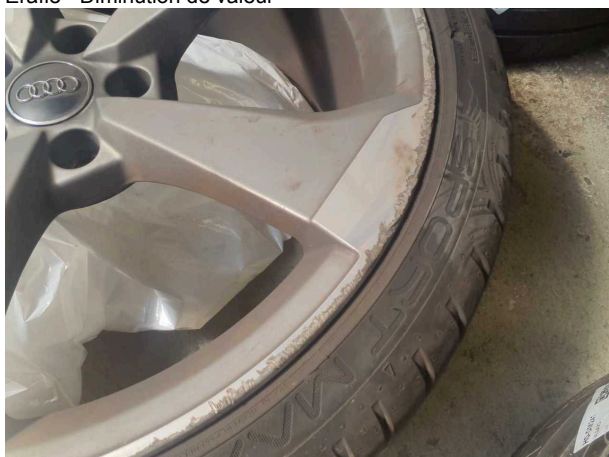
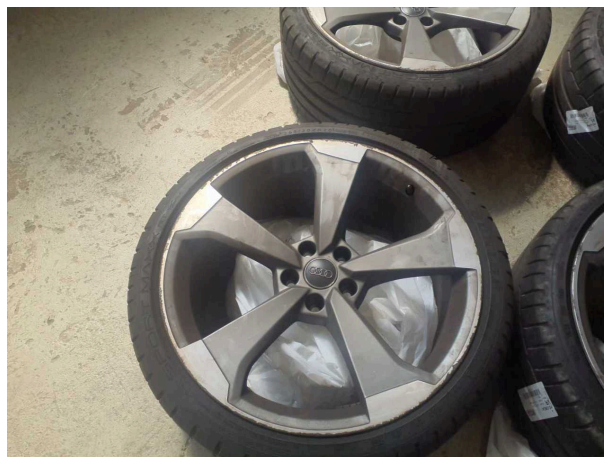
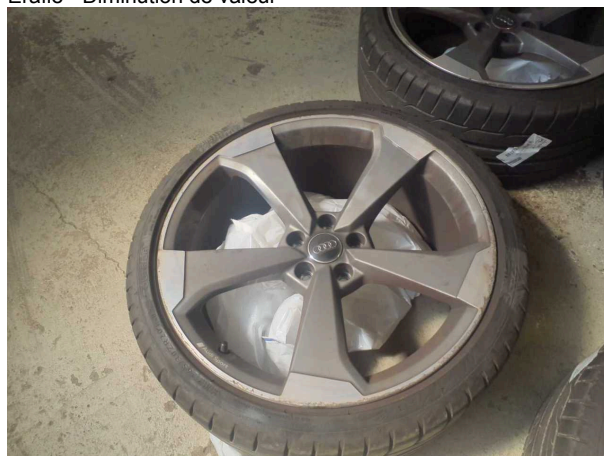
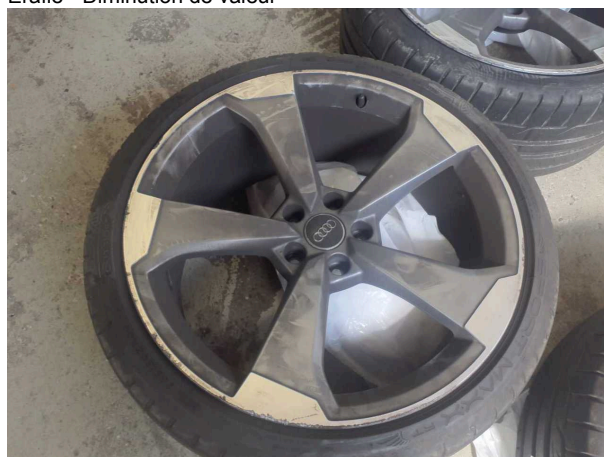
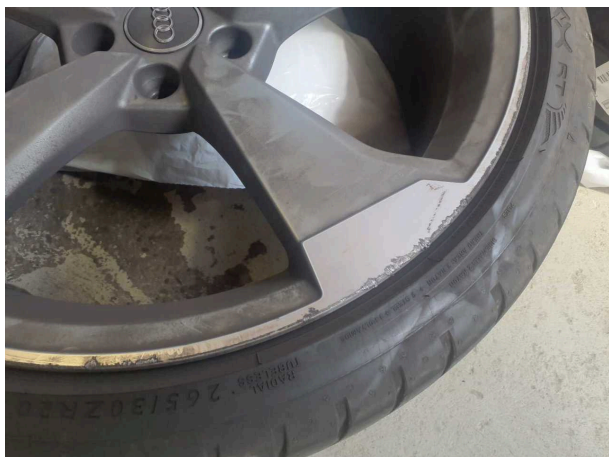
| N° | Groupe de pièces | Description |
|---|---|---|
| 6 | 2e Jeu de roues | Jeu de jantes alliage complet - Eraflé - Diminution de valeur |

**Domage #6:** 2e Jeu de roues: Jeu de jantes alliage complet -  
Eraflé - Diminution de valeur

**Domage #6:** 2e Jeu de roues: Jeu de jantes alliage complet - Erafle - Diminution de valeur

**Domage #6:** 2e Jeu de roues: Jeu de jantes alliage complet - Eraflé - Diminution de valeur

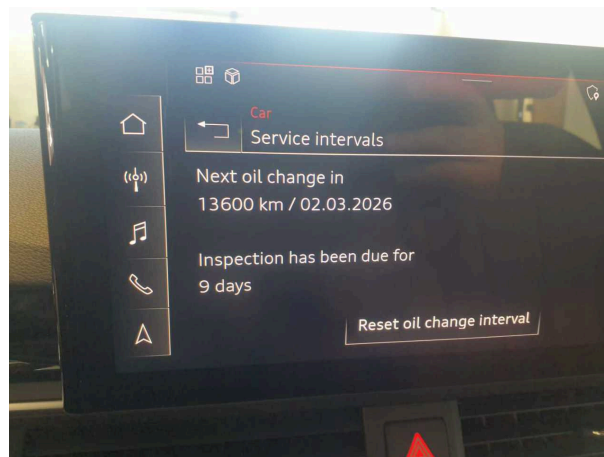
| N° | Groupe de pièces | Description |
|---|---|---|
| 7 | Divers | Inspection / Maintenance - Exigible - Effectuer |

**Domage #7:** Divers: Inspection / Maintenance - Exigible - Effectuer

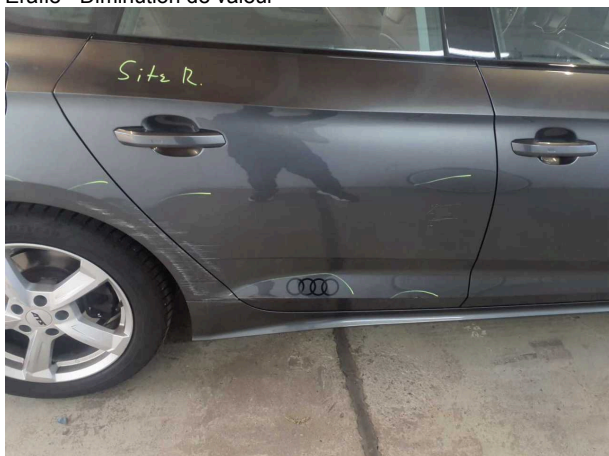
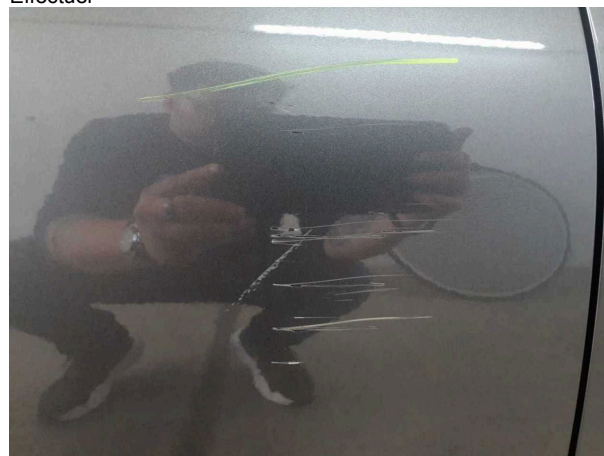
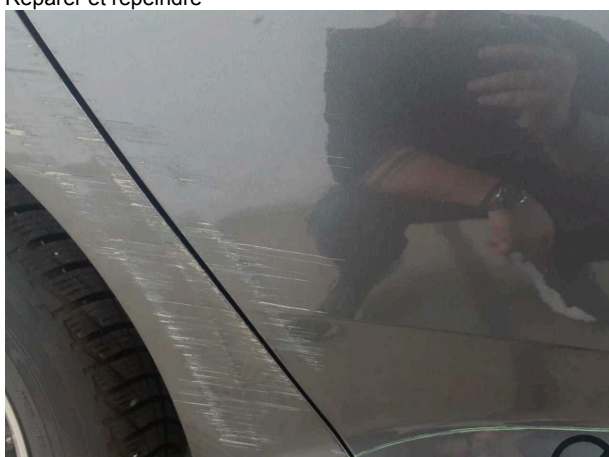
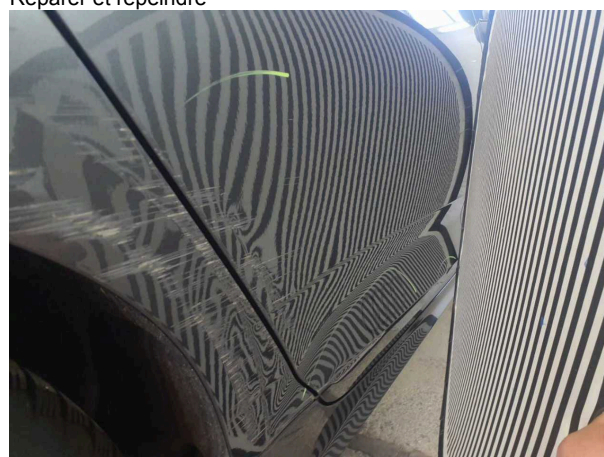
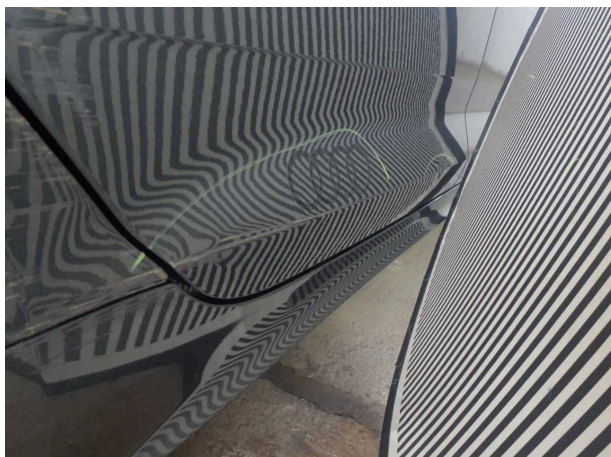
| N° | Groupe de pièces | Description |
|---|---|---|
| 8 | Porte ArD | Porte - Bosse, dommage peinture - Réparer et repeindre |

**Domage #8:** Porte ArD: Porte - Bosse, dommage peinture - Réparer et repeindre

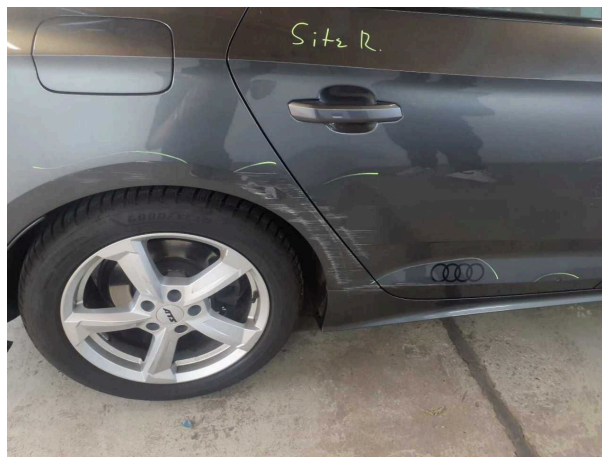
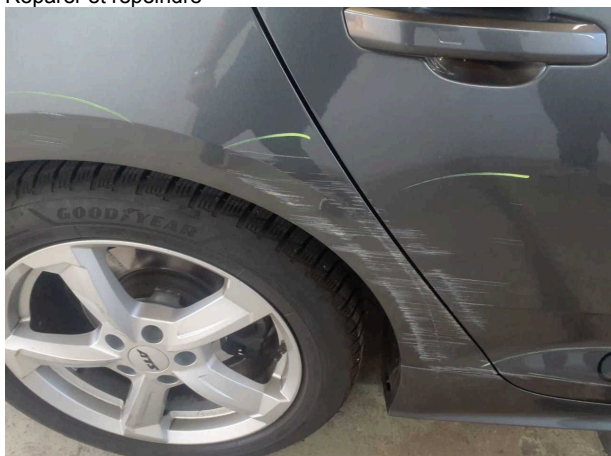
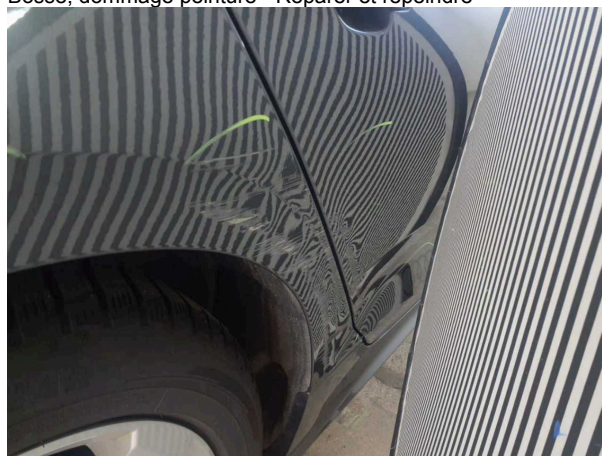
| N° | Groupe de pièces | Description |
|---|---|---|
| 9 | Panneau latéral arrière droit | Paroi latérale - Bosse, dommage peinture - Réparer et repeindre |

**Domage #9:** Panneau latéral arrière droit: Paroi latérale - Bosse, dommage peinture - Réparer et repeindre

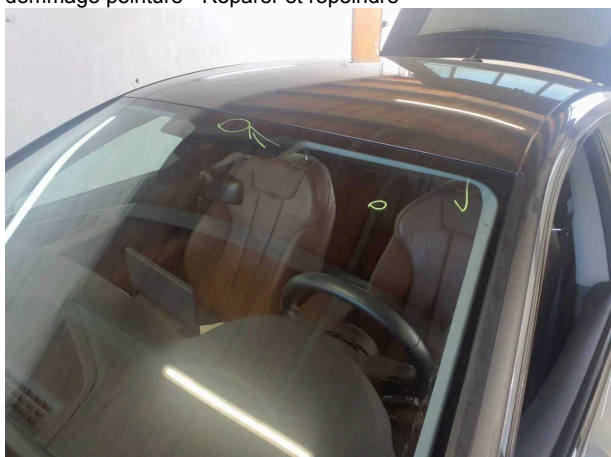
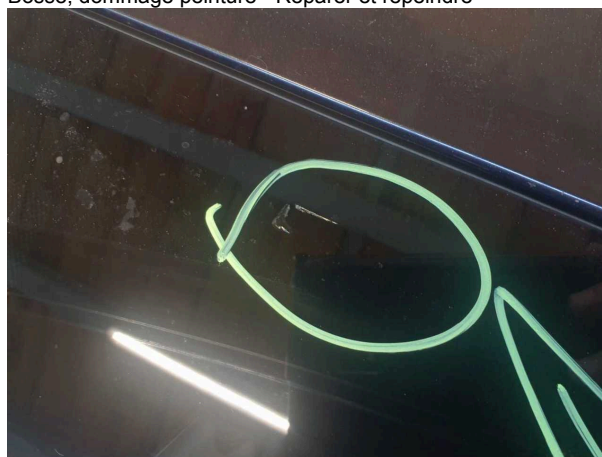
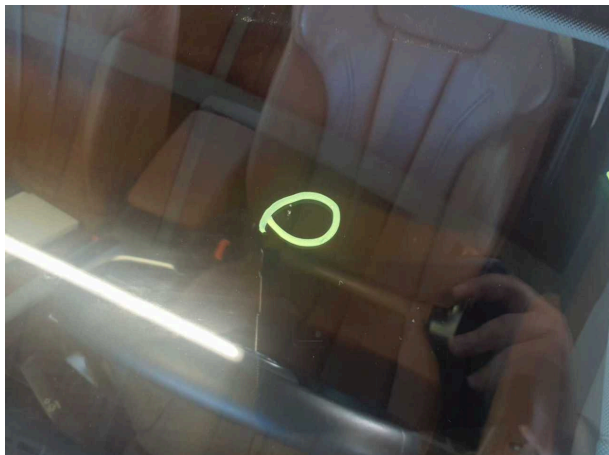
| N° | Groupe de pièces | Description |
|---|---|---|
| 10 | Vitrage | Pare-brise avec assistance au maintien dans la voie (Mit Rissbildung) - Dommage causé par des cailloux - Remplacer |

**Domage #10:** Vitrage: Pare-brise avec assistance au maintien dans la voie (Mit Rissbildung) - Dommage causé par des cailloux -

**Domage #10:** Vitrage: Pare-brise avec assistance au maintien dans la voie (Mit Rissbildung) - Dommage causé par

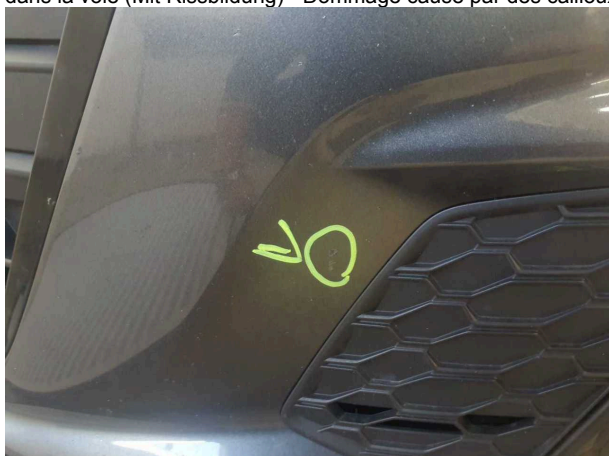
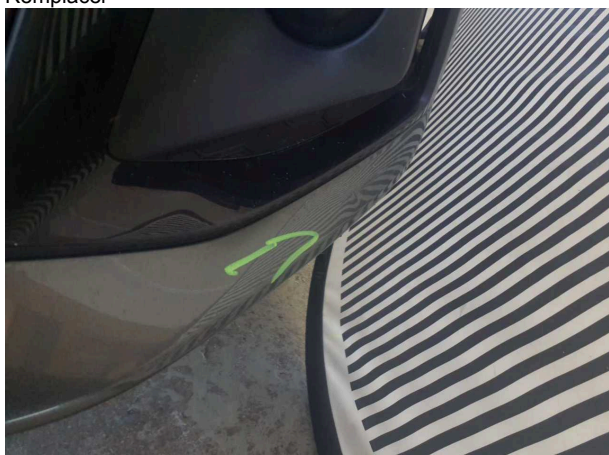
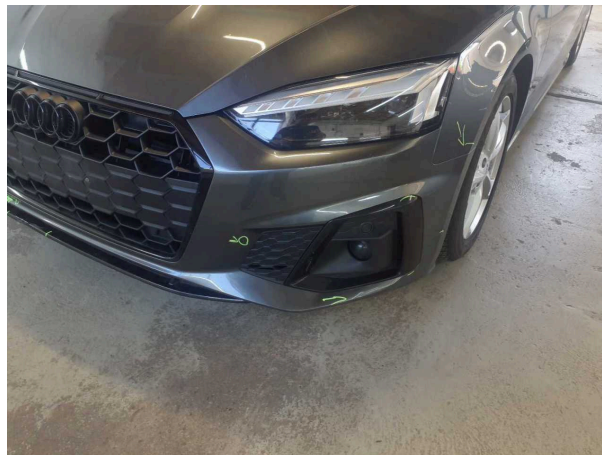
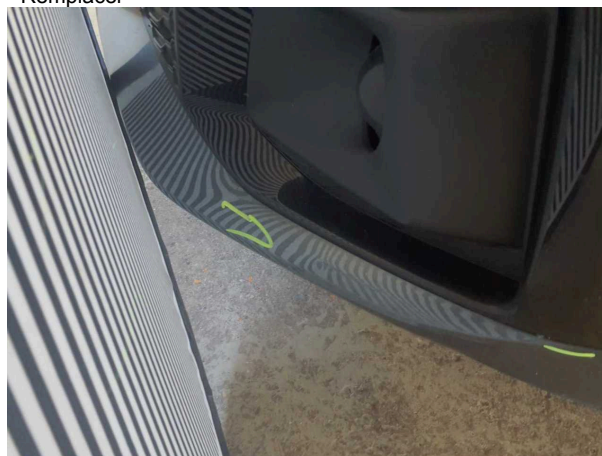
| N° | Groupe de pièces | Description |
|---|---|---|
| 11 | Pare-chocs avant | Pare-chocs avant - Déformé - Remplacer |

**Domage #11:** Pare-chocs avant: Pare-chocs avant - Déformé - Remplacer
