## Angaben zum Fahrzeug

## Zustandsbericht

**TÜV SÜD Auto Plus GmbH**  
Gutenbergstr. 13  
70771 Leinfelden-Echterdingen

**Protokollnummer: 39500964**

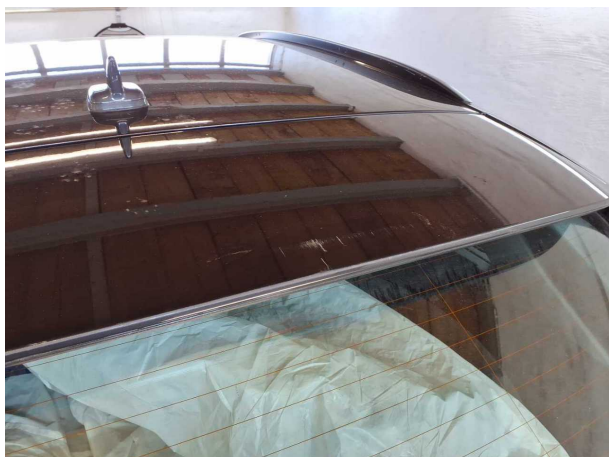
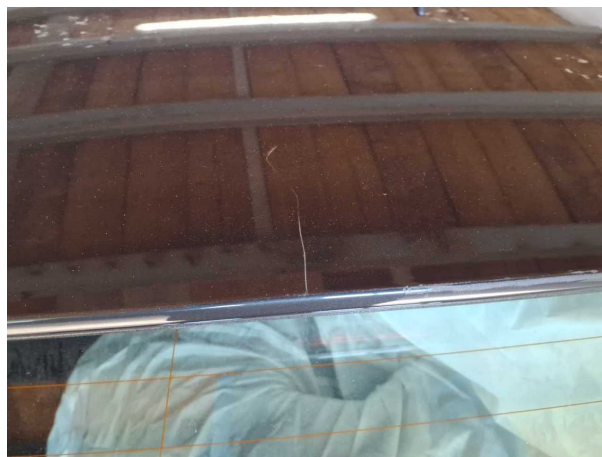
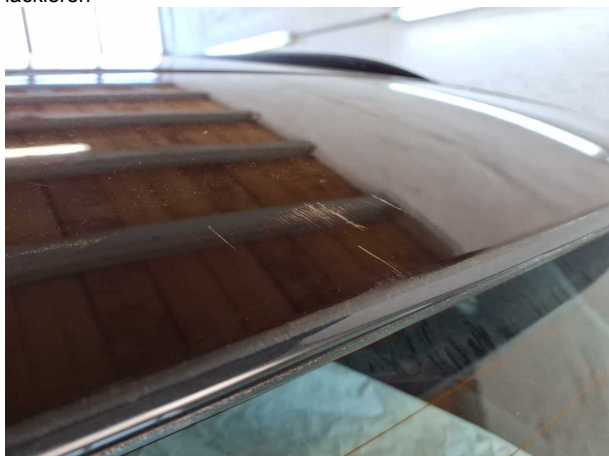
**Beschädigung #2:** Heckklappe/-tür: Heckspoiler - Kratzer - lackieren

| Nr. | Bauteilgruppe | Beschreibung |
|---|---|---|
| 2 | Heckklappe/-tür | Heckspoiler - Kratzer - lackieren |

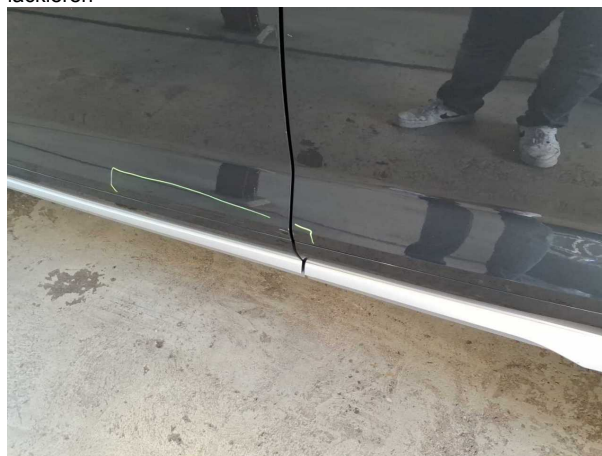
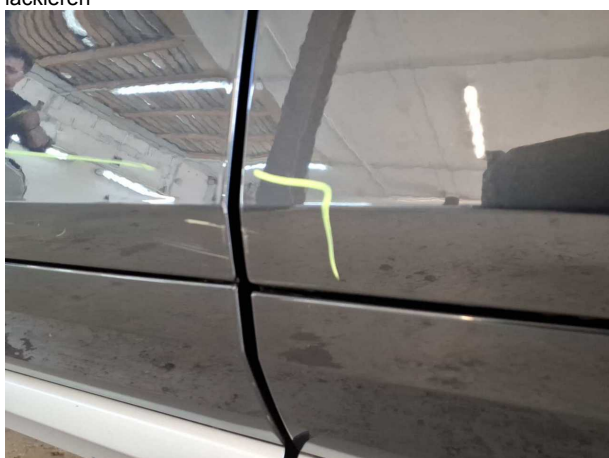
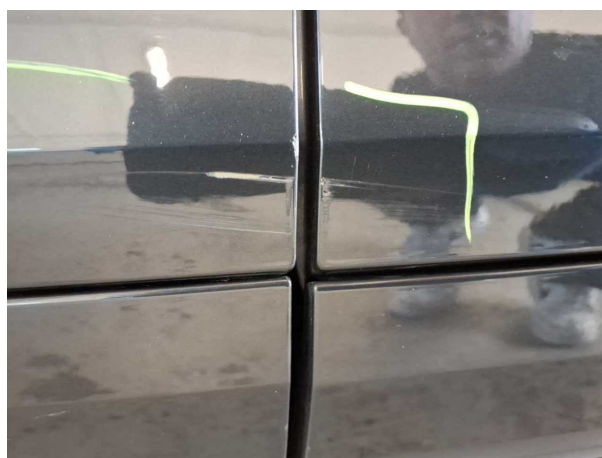
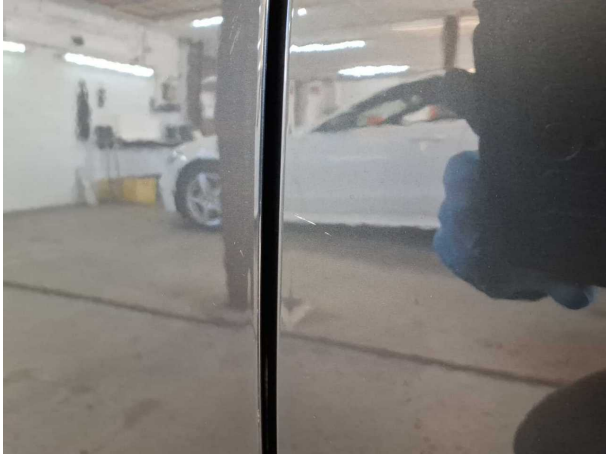
**Beschädigung #3:** Tür hinten links: Tür - Kratzer - lackieren

| Nr. | Bauteilgruppe | Beschreibung |
|---|---|---|
| 3 | Tür hinten links | Tür - Kratzer - lackieren |

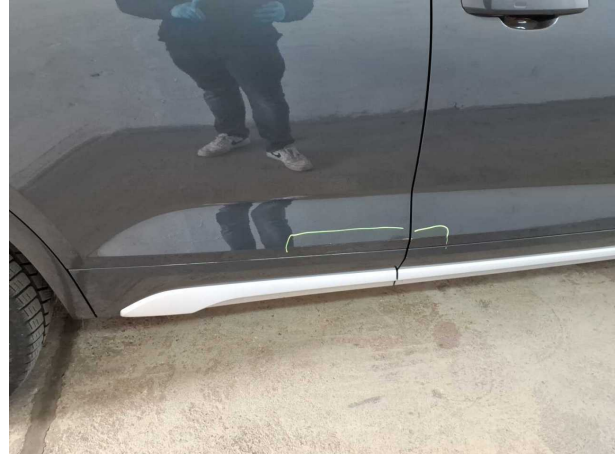
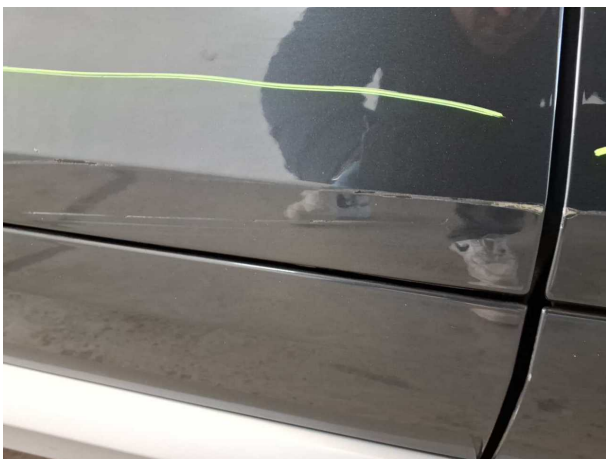
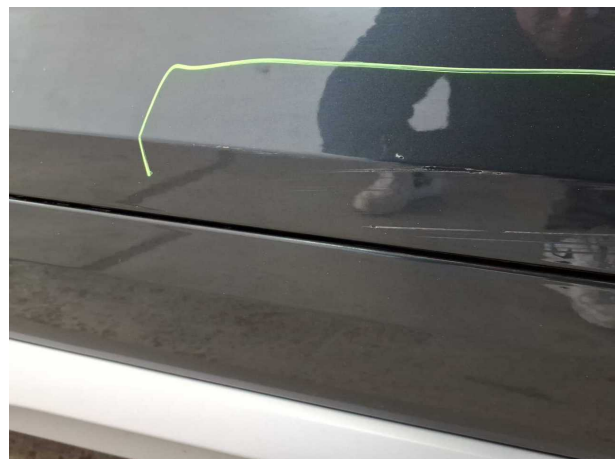
**Beschädigung #4:** Tür hinten rechts: Tür - Kratzer - lackieren

| Nr. | Bauteilgruppe | Beschreibung |
|---|---|---|
| 4 | Tür hinten rechts | Tür - Kratzer - lackieren |

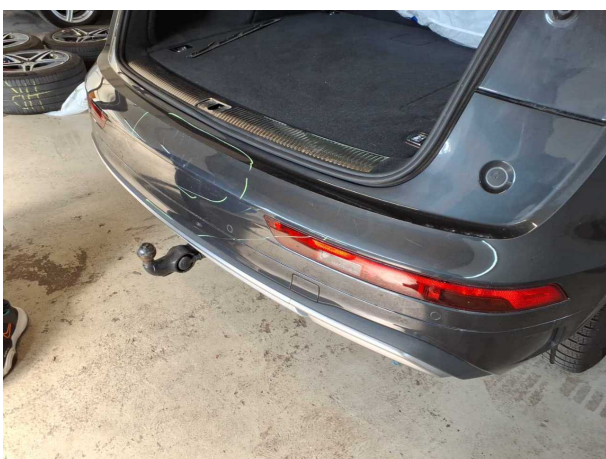
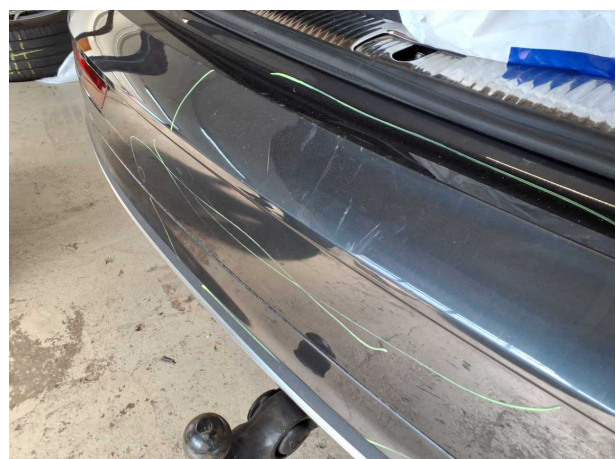
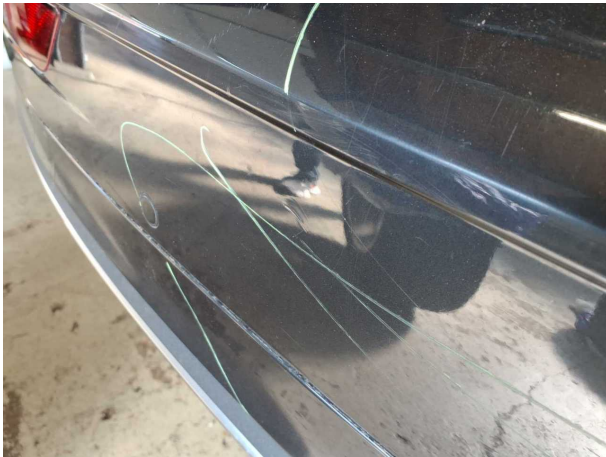
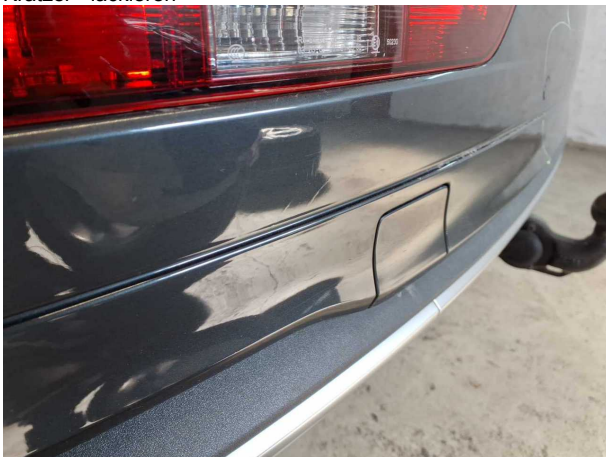
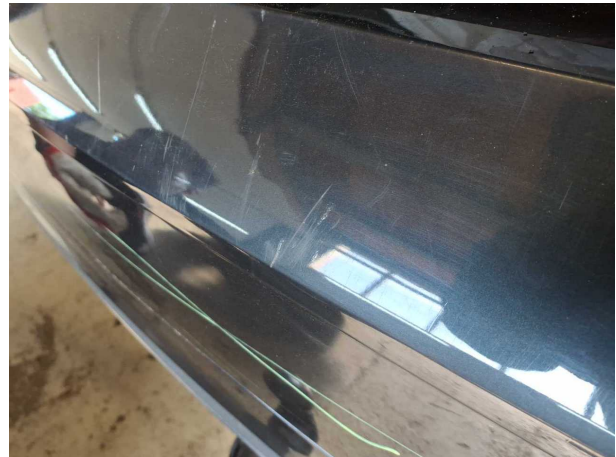
**Beschädigung #5:** Stossfänger hinten: Stossfänger hinten - Kratzer - lackieren

| Nr. | Bauteilgruppe | Beschreibung |
|---|---|---|
| 5 | Stoßfänger hinten | Stoßfänger hinten - Kratzer - lackieren |

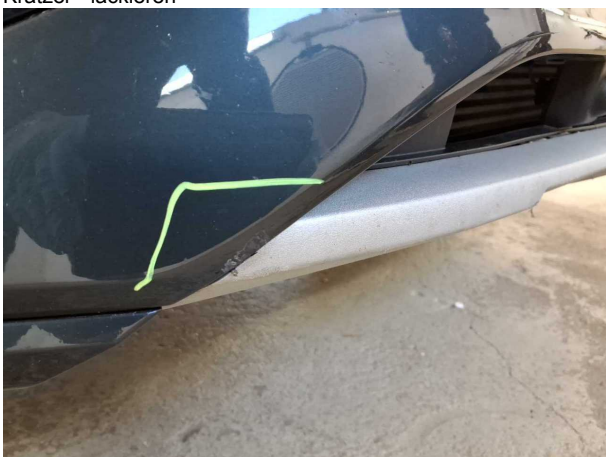
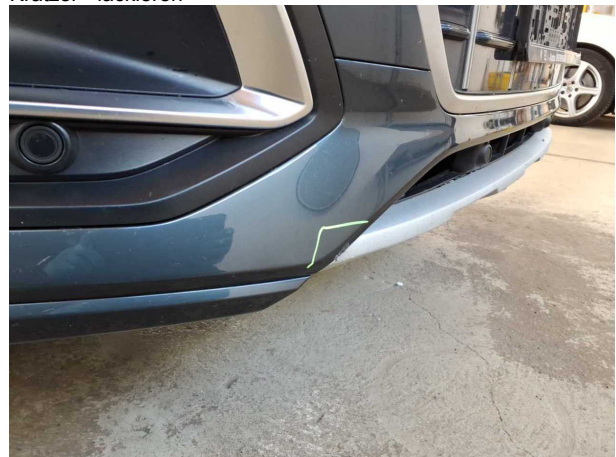
**Beschädigung #6:** Stossfänger vorn: Stossfänger vorn - Kratzer - lackieren

| Nr. | Bauteilgruppe | Beschreibung |
|---|---|---|
| 6 | Stoßfänger vorn | Stoßfänger vorn - Kratzer - lackieren |

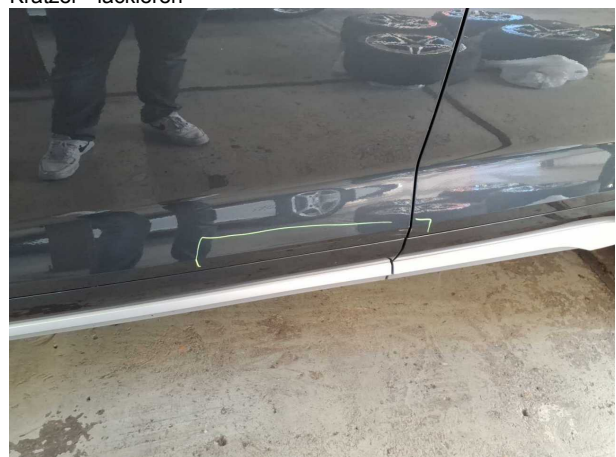
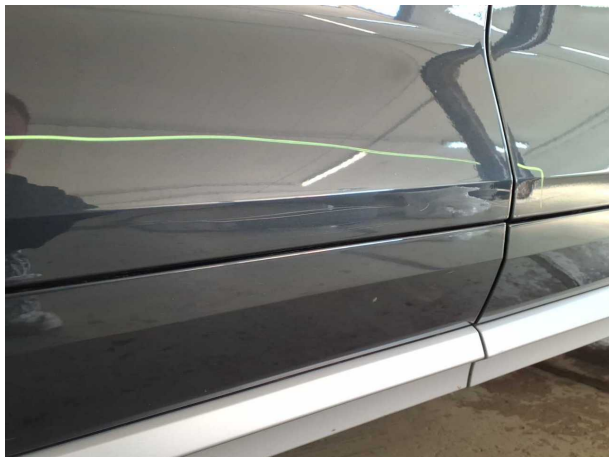
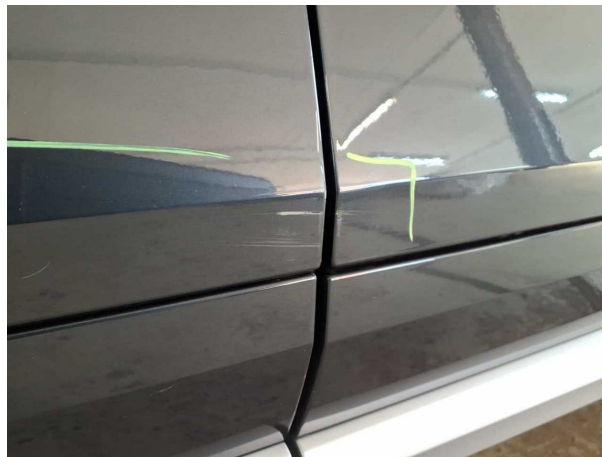
**Beschädigung #7:** Tür vorn links: Tür - Kratzer - lackieren

| Nr. | Bauteilgruppe | Beschreibung |
|---|---|---|
| 7 | Tür vorn links | Tür - Kratzer - lackieren |

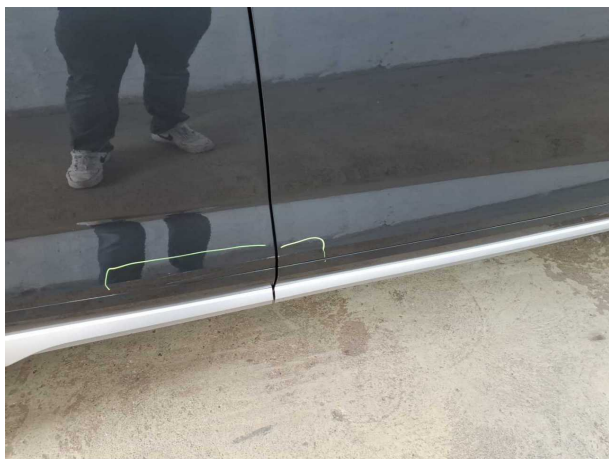
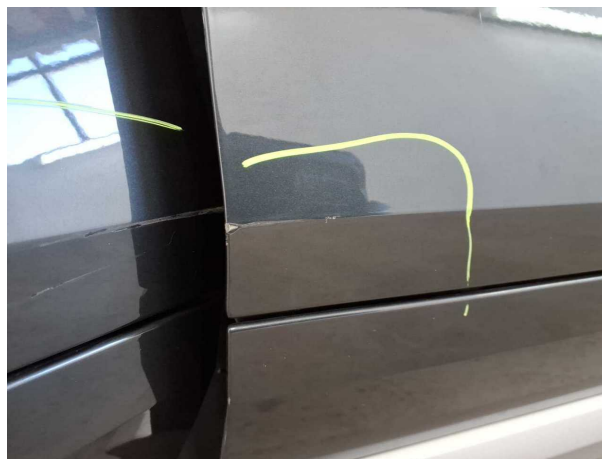
**Beschädigung #8:** Tür vorn rechts: Tür - Kratzer - lackieren

| Nr. | Bauteilgruppe | Beschreibung |
|---|---|---|
| 8 | Tür vorn rechts | Tür - Kratzer - lackieren |

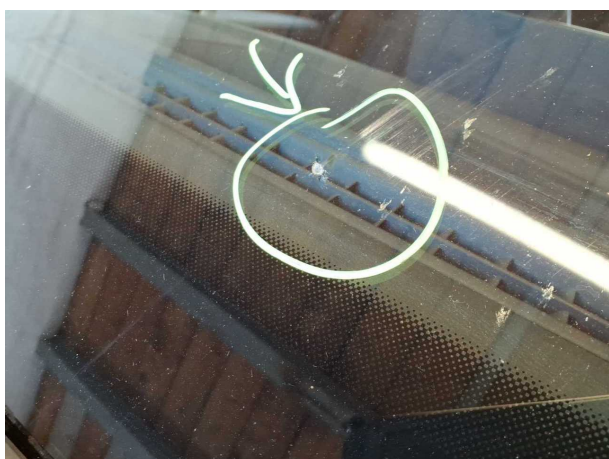
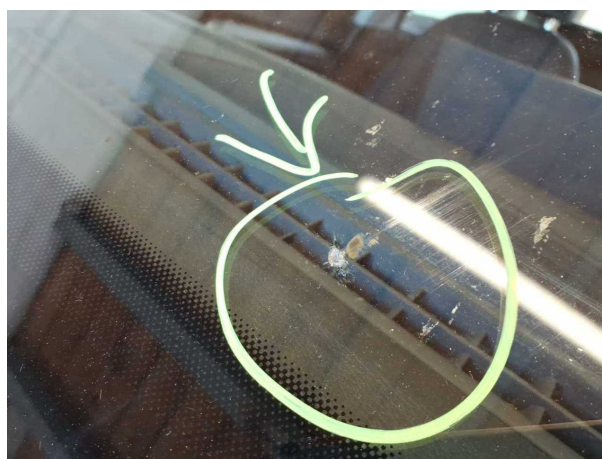
**Beschädigung #9:** Verglasung: Frontscheibe mit Spurhalteassistent - gebrochen / gerissen - erneuern

| Nr. | Bauteilgruppe | Beschreibung |
|---|---|---|
| 9 | Verglasung | Frontscheibe mit Spurhalteassistent - gebrochen / gerissen - erneuern |
