## Zustandsbericht / Minderwertgutachten

**M LG1241**

**WBA21FY000FR43089**

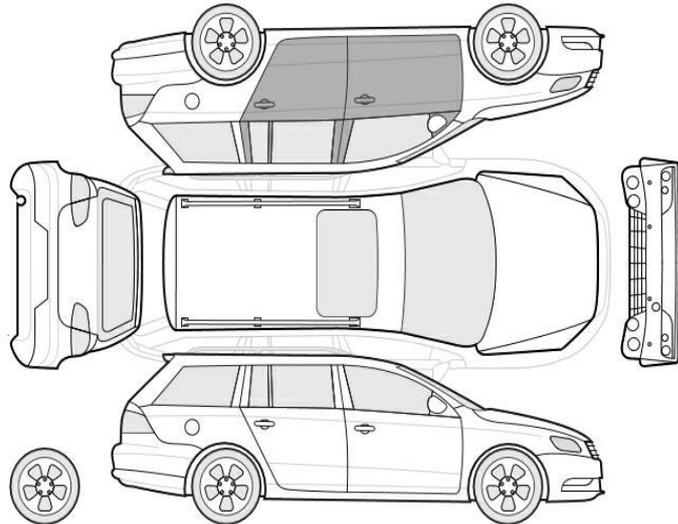
Bezeichnung des Schadens / Rep.-Weg	Rep.Kost Anrechnung		Minderwert in EUR	
	brutto		brutto	netto
1. Stoßfänger vorne verschrammt, instandsetzen	1.718	voll	-1.718	-1.443,70
2. Scheibe vorne Steinschlag, smart repair	150	voll	-150	-126,05
3. Tür vorne links, deformiert, instandsetzen und lackieren mit Lackaufbau	1.177	anteilig	-719	-604,20
<b>Rep.Kosten insgesamt / Minderwert</b>	<b>3.045</b>		<b>-2.587</b>	<b>-2.173,95</b>
