TÜV SÜD Auto Plus GmbH  
Gutenbergstr. 13  
70771 Leinfelden-Echterdingen

Date d'inspection: 20 déc. 2024  
Numéro de protocole: 37692973  
Créé par: Gerd Bierschenk  
Inspecté par: Marcel Herrmann

WAUZZZF21MN035601

## Zustandsbericht

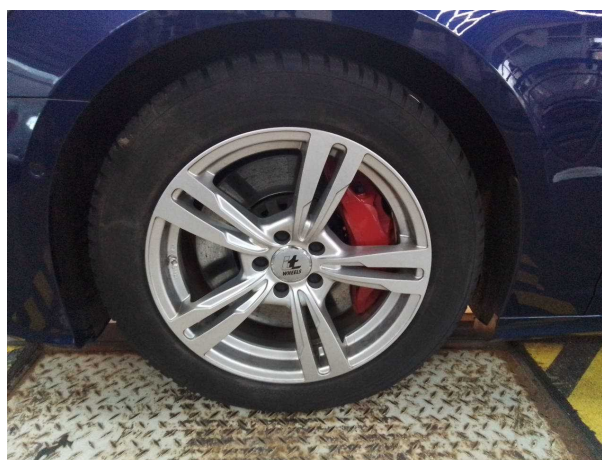
**Illustration 6:** Pneus montés

| Essieu | Taille du pneu | Constructeur | Type de pneu | Profondeur du profil | Apte à la circulation | Homologation |
|---|---|---|---|---|---|---|
| 1 | 225/55 R18 102V XL | Bridgestone | Pneus hiver | 6mm - 6mm | OK | OK |
| 2 | 225/55 R18 102V XL | Bridgestone | Pneus hiver | 7mm - 7mm | OK | OK |

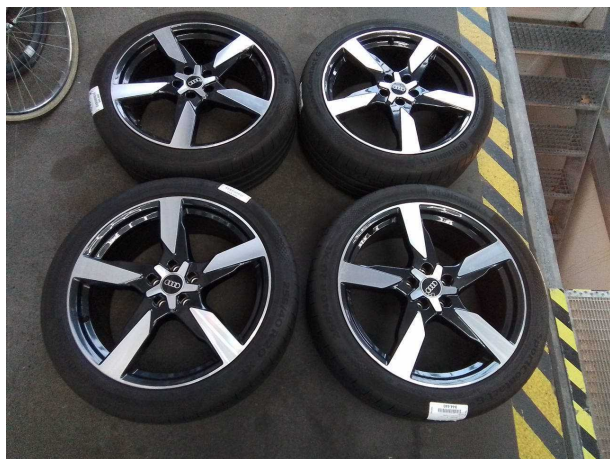
**Illustration 13:** Pneus supplémentaire

| Essieu | Taille du pneu | Constructeur | Type de pneu | Profondeur du profil | Apte à la circulation | Homologation |
|---|---|---|---|---|---|---|
| 1 | 255/40 R20 101Y XL | Continental | Pneus été | 4mm - 4mm | OK | OK |
| 2 | 255/40 R20 101Y XL | Continental | Pneus été | 5mm - 5mm | OK | OK |

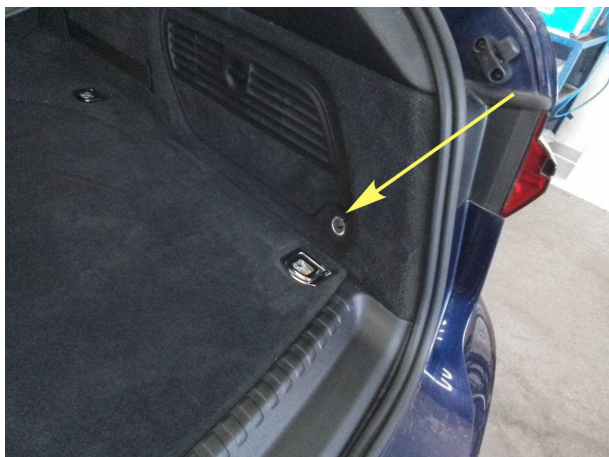
| N° | Groupe de pièces | Description |
|---|---|---|
| 1 | Habillages/Protections | Habillage de l'espace de chargement (Abdeckung 12 Volt) - Manquant - Remplacer |

**Dommage #1:** Habillages/Protections: Habillage de l'espace de chargement (Abdeckung 12 Volt) - Manquant - Remplacer

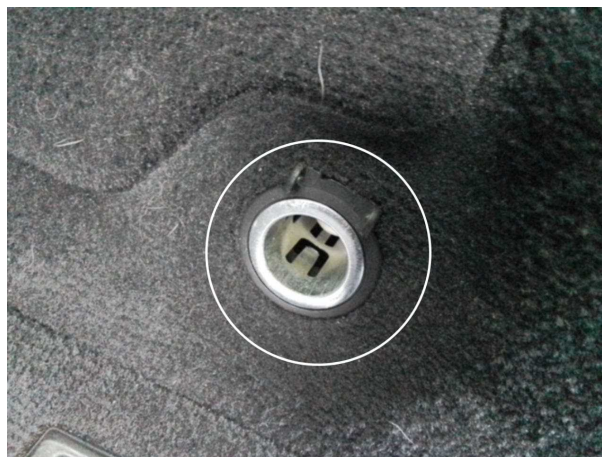
**Dommage #1:** Habillages/Protections: Habillage de l'espace de chargement (Abdeckung 12 Volt) - Manquant - Remplacer

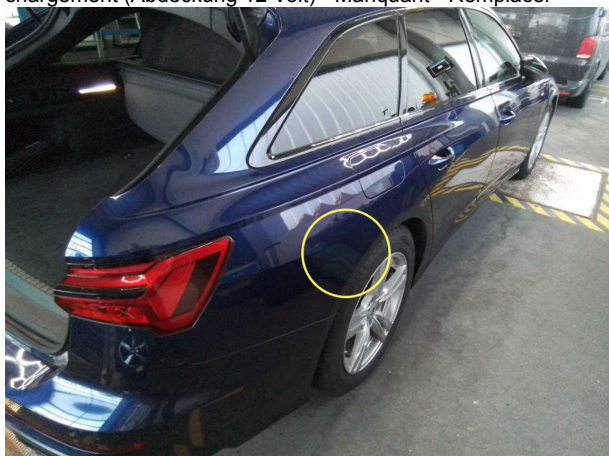
| N° | Groupe de pièces | Description |
|---|---|---|
| 2 | Panneau latéral arrière droit | Paroi latérale - bosse(s) - Bon travail de réparation |

**Dommage #2:** Panneau latéral arrière droit: Paroi latérale - bosse(s) - Bon travail de réparation

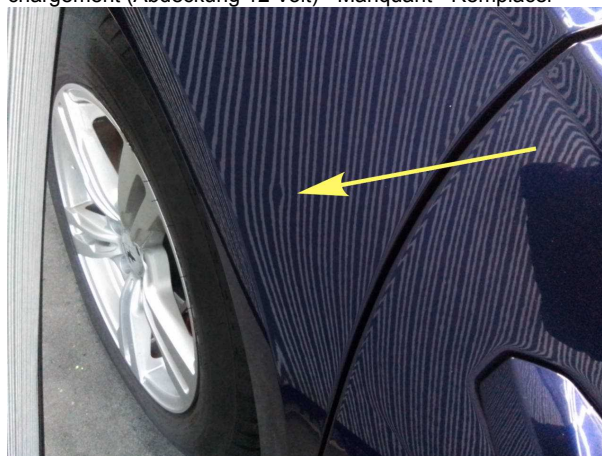
**Dommage #2:** Panneau latéral arrière droit: Paroi latérale - bosse(s) - Bon travail de réparation

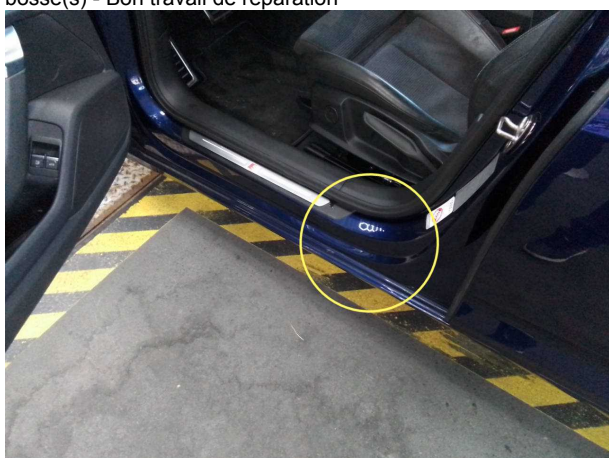
| N° | Groupe de pièces | Description |
|---|---|---|
| 3 | Seuil gauche | Accès - Eraflé - Réparation intelligente |

**Dommage #3:** Seuil gauche: Accès - Eraflé - Réparation intelligente

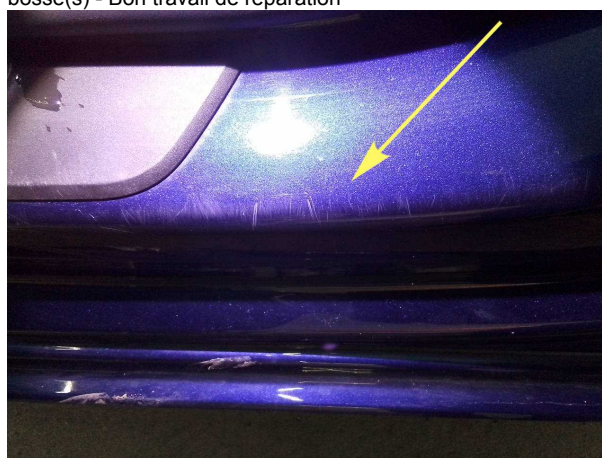
**Dommage #3:** Seuil gauche: Accès - Eraflé - Réparation intelligente

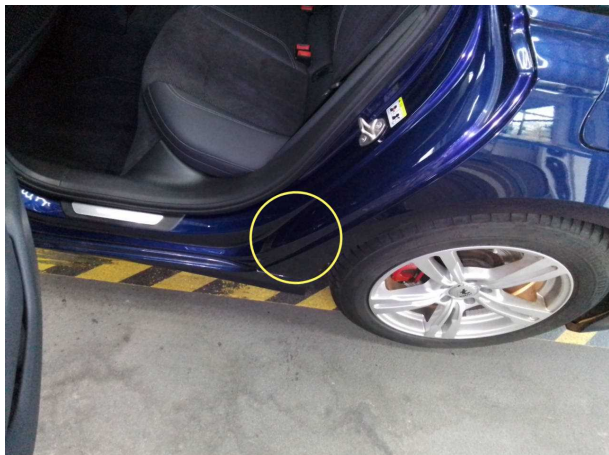
| N° | Groupe de pièces | Description |
|---|---|---|
| 4 | Panneau latéral arrière gauche | Accès - Rayure(s) - Réparation intelligente |

**Domage #4:** Panneau latéral arrière gauche: Accès - Rayure(s) - Réparation intelligente

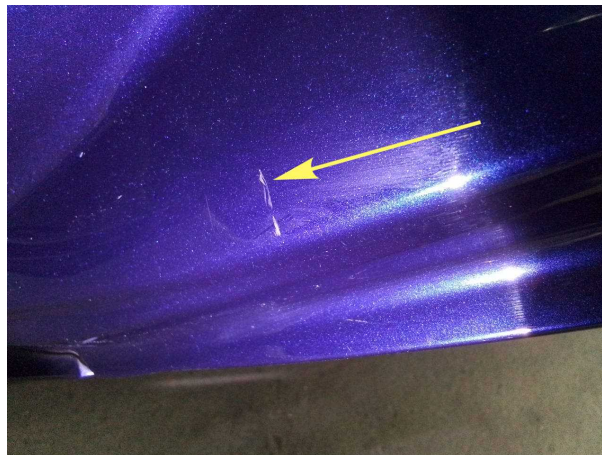
**Domage #4:** Panneau latéral arrière gauche: Accès - Rayure(s) - Réparation intelligente

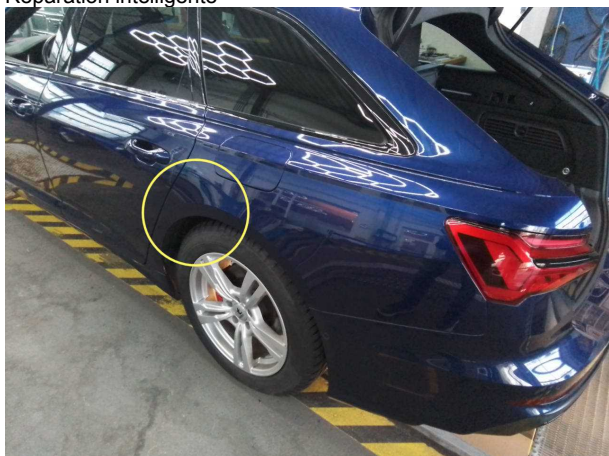
| N° | Groupe de pièces | Description |
|---|---|---|
| 5 | Panneau latéral arrière gauche | Paroi latérale - Rayure(s) - Réparation intelligente |

**Domage #5:** Panneau latéral arrière gauche: Paroi latérale - Rayure(s) - Réparation intelligente

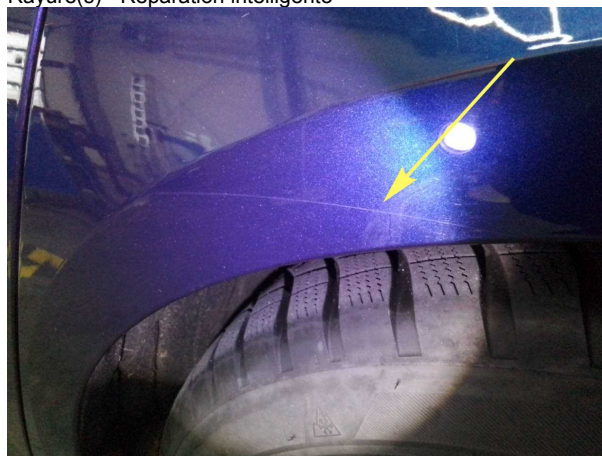
**Domage #5:** Panneau latéral arrière gauche: Paroi latérale - Rayure(s) - Réparation intelligente

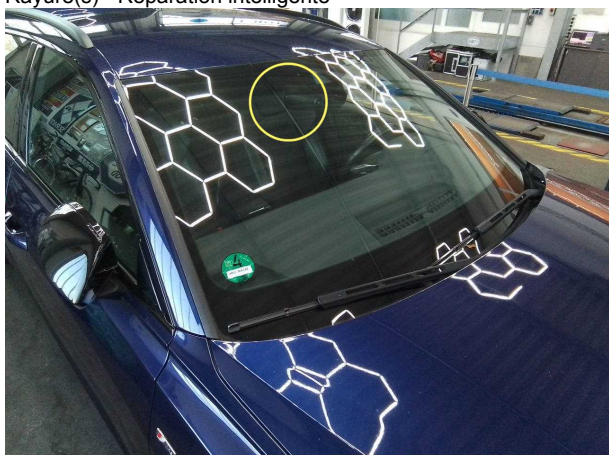
| N° | Groupe de pièces | Description |
|---|---|---|
| 6 | Vitrage | Pare-brise (Steinschlag) - Cassé/déchiré - Remplacer |

**Domage #6:** Vitrage: Pare-brise (Steinschlag) - Cassé/déchiré - Remplacer

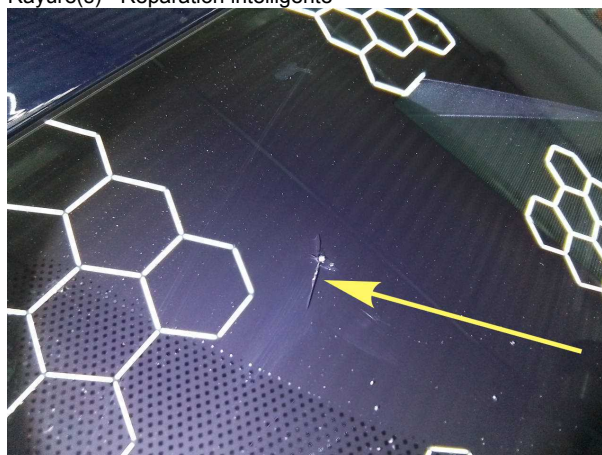
**Domage #6:** Vitrage: Pare-brise (Steinschlag) - Cassé/déchiré - Remplacer
