**WAUZZZF32N1117452**

## Zustandsbericht

Besichtigungsdatum: 22.05.2025  
**Protokollnummer: 39862419**  
Anlieferungsdatum: 22.05.2025

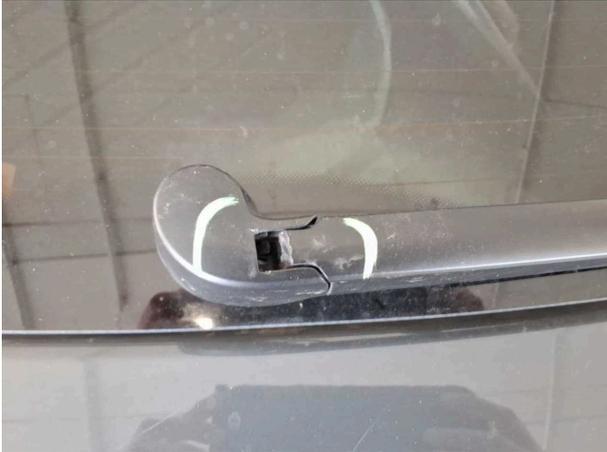
**Beschädigung #2:** Scheibenreinigung: Scheibenwischerarm hinten...  
- beschädigt - erneuern

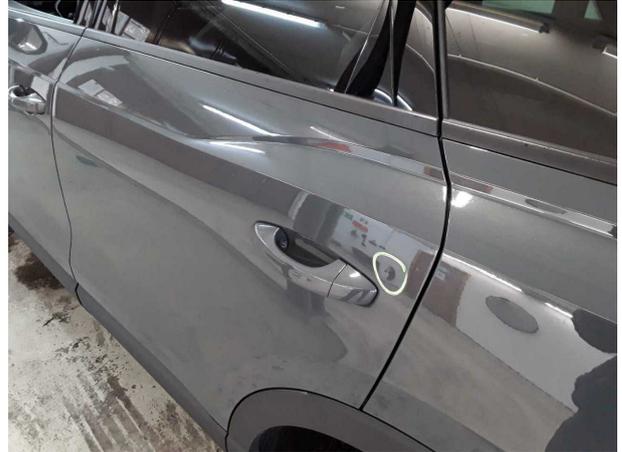
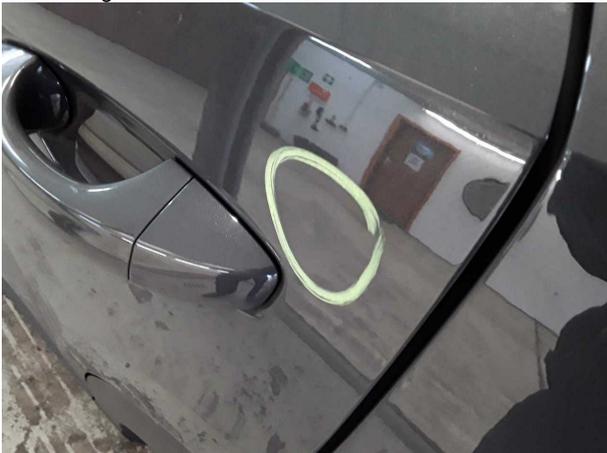
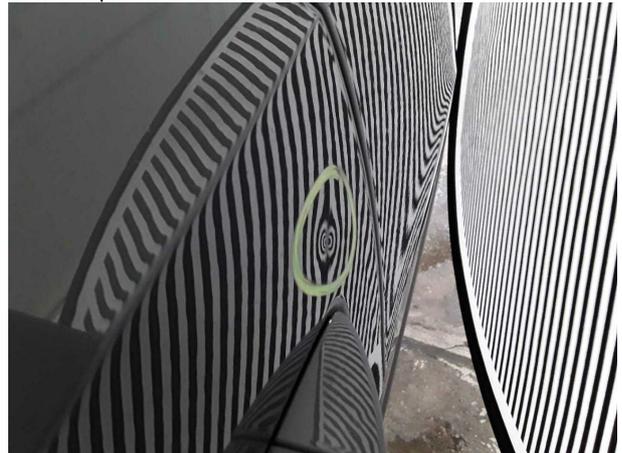
**Beschädigung #4:** Tür hinten links: Tür - Delle / Lackschade...  
Smart Repair

**Beschädigung #4:** Tür hinten links: Tür - Delle / Lackschaden -  
Smart Repair

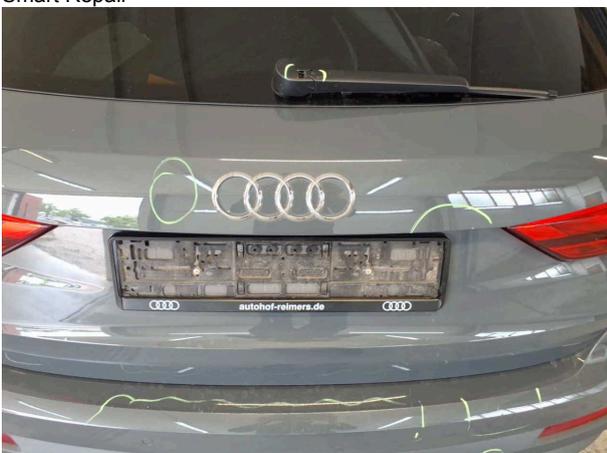
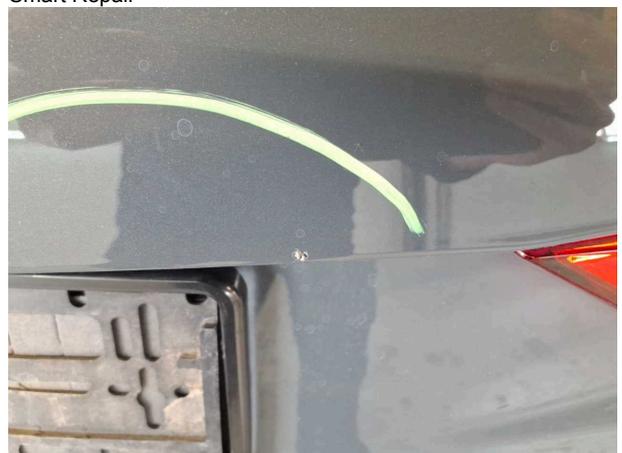
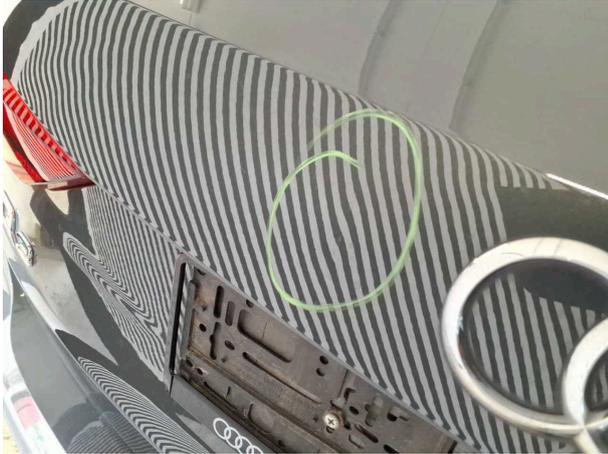
**Beschädigung #5:** Heckklappe/-tür: Heckklappe - Delle /  
Lackschaden - Smart Repair

**Beschädigung #5:** Heckklappe/-tür: Heckklappe - Delle / Lackschaden - Smart Repair

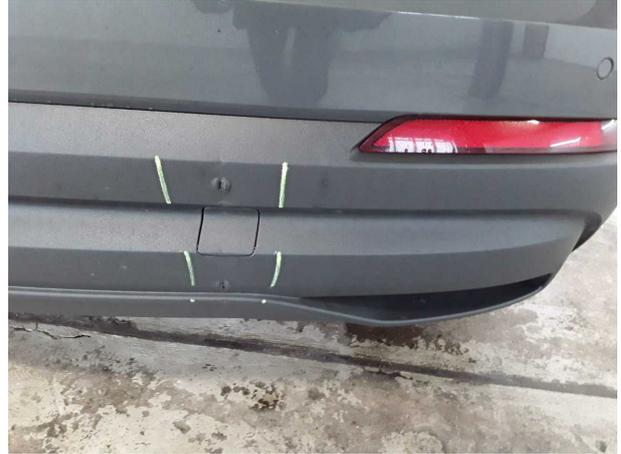
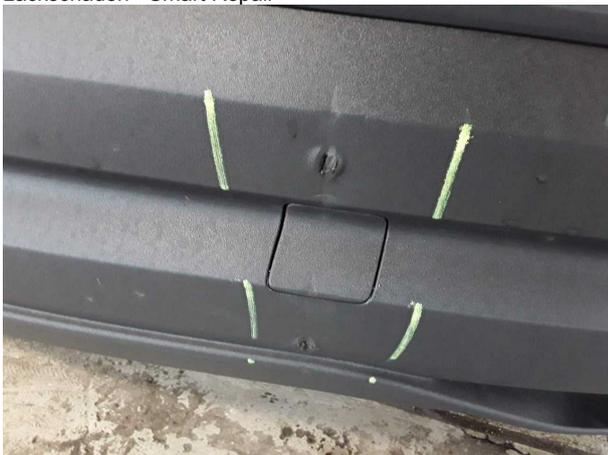
**Beschädigung #6:** Stossfänger hinten: Spoiler - beschädigt - erneuern

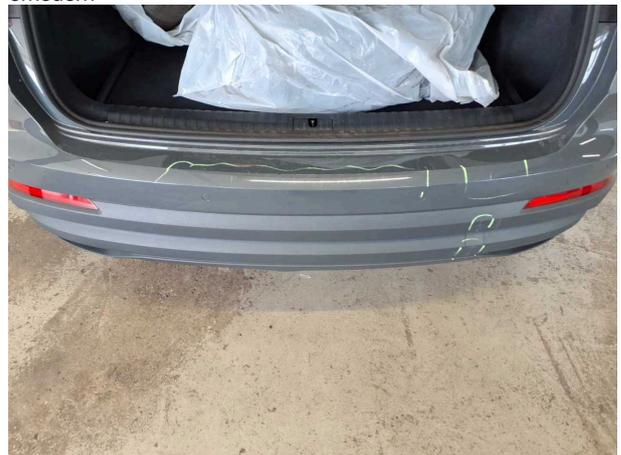
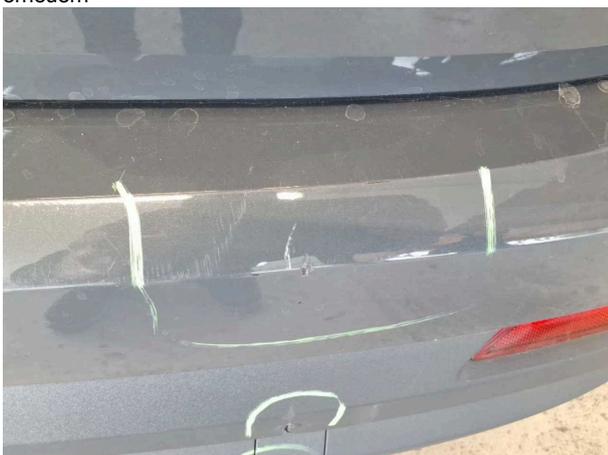
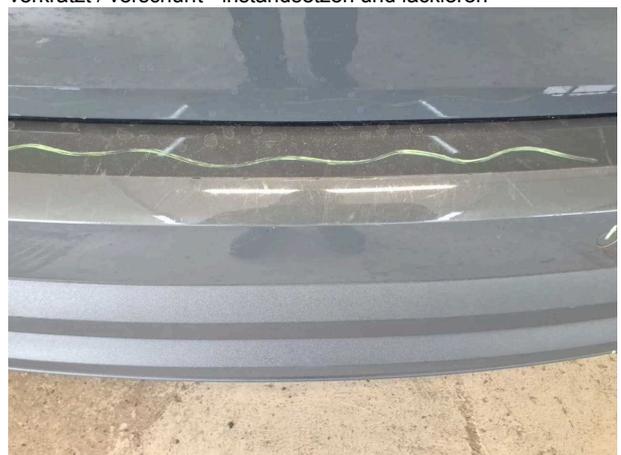
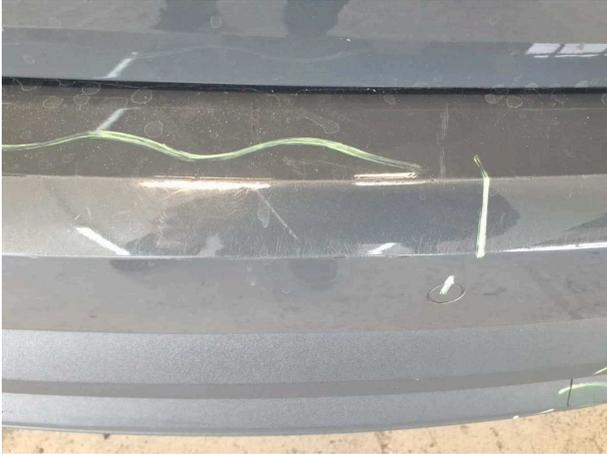
**Beschädigung #7:** Stossfänger hinten: Stossfänger hinten - verkratzt / verschürft - instandsetzen und lackieren

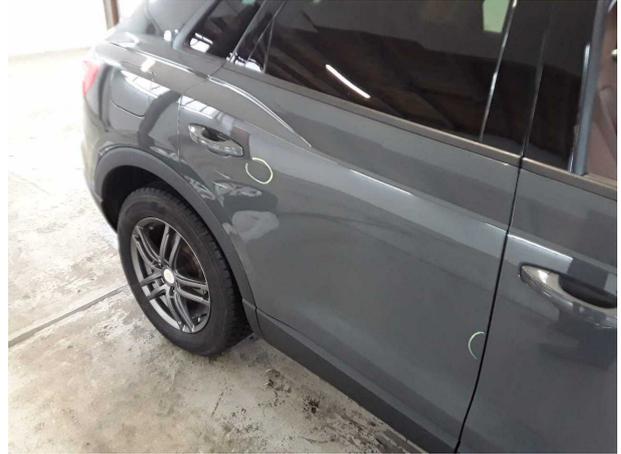
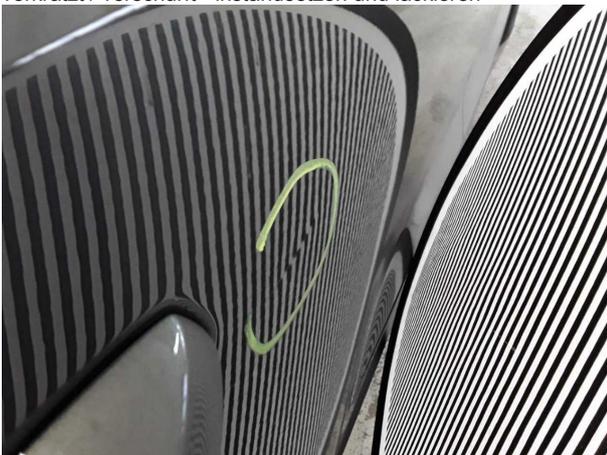
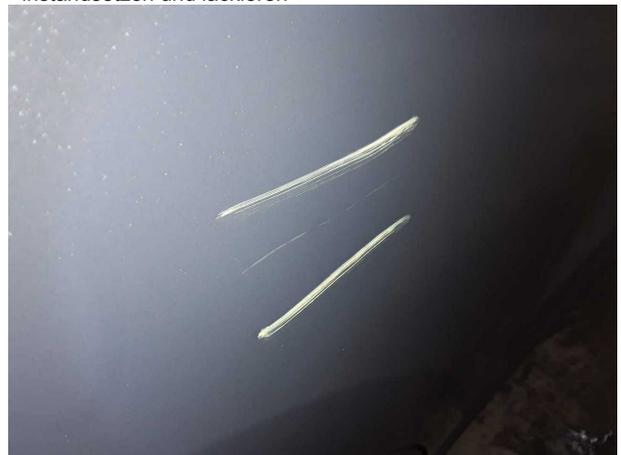
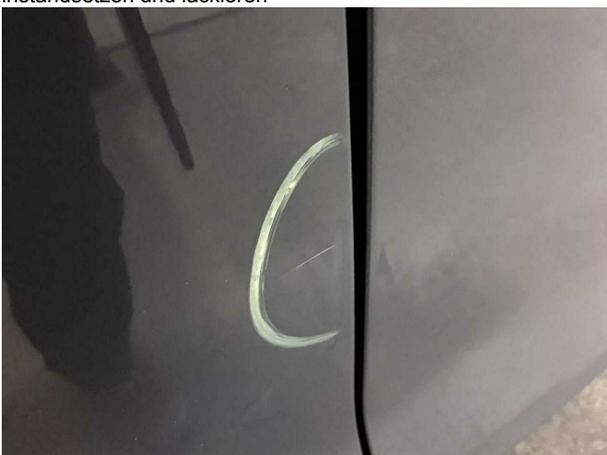
**Beschädigung #8:** Tür hinten rechts: Tür - Delle / Lackschad... - instandsetzen und lackieren

**Beschädigung #8:** Tür hinten rechts: Tür - Delle / Lackschaden - instandsetzen und lackieren
