WAUZZZF21MN035601

Halter	Vertrags-Nummer: 23027075	Besichtigungszustand	Ausreichend
Kennzeichen		Laufleistung (abgelesen)	90.636 km
Hersteller	Audi	Restlauf bis Service	8.400 km
Typ/Modell	A6 Avant 55 TFSI e	HU (Abgelesen aus ZBI)	02/2026
Fahrgestellnummer	WAUZZZF21MN035601	Leistung / Hubraum	185 kW / 1.984 ccm
Erstzulassung	05.01.2021	Polster/Farbe	Alcantara/Leder / Schwarz
Letzte Wartung	11/2024, 89.593 km	Lackierung	Blau
Kraftstoffart	Hybr.B/E ext.auf1	Getriebe	Automatik

Zustandsbericht

Besichtigungsdatum: 20.12.2024
Protokollnummer: 37692973
Erstellt durch: Gerd Bierschenk
Besichtigt durch: Marcel Herrmann

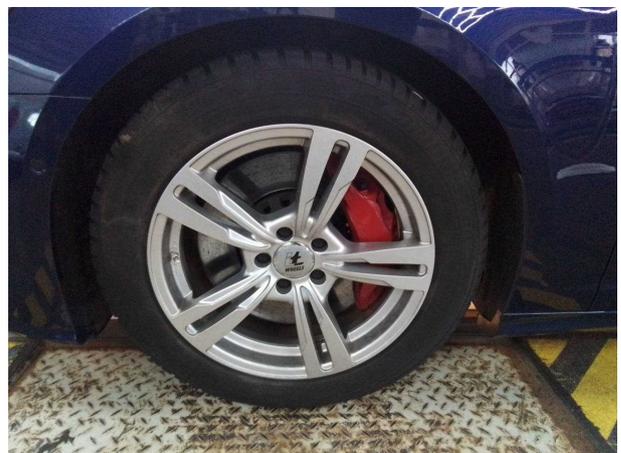
Achse	Reifengröße	Hersteller	Reifentyp	Profiltiefe	Verktgl.	Zul.
1	225/55 R18 102V XL	Bridgestone	Winterreifen	6mm - 6mm	i.O.	i.O.
2	225/55 R18 102V XL	Bridgestone	Winterreifen	7mm - 7mm	i.O.	i.O.

Abbildung 6: Montierte Bereifung

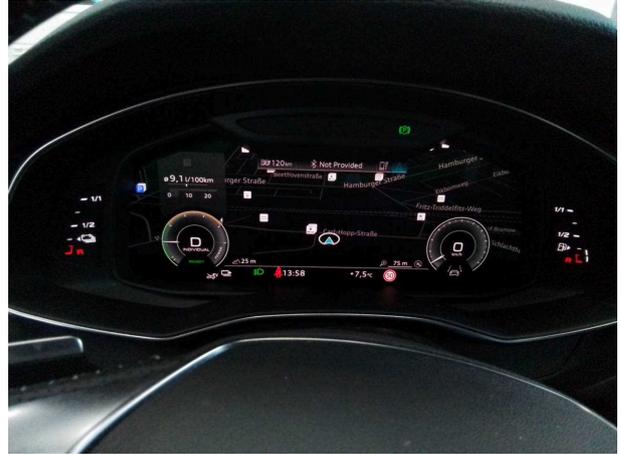
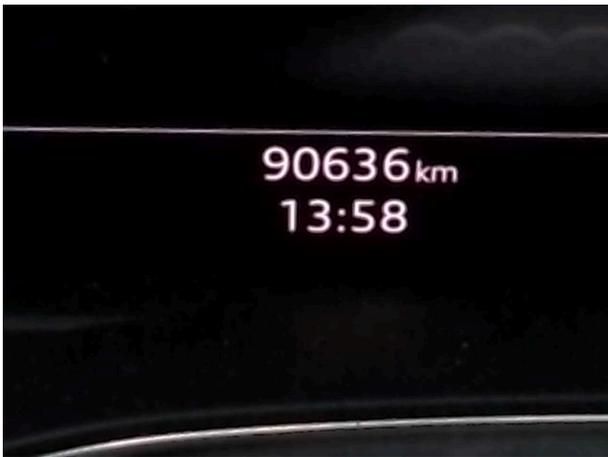
Abbildung 8: Kombiinstrument

Abbildung 9: Kombiinstrument

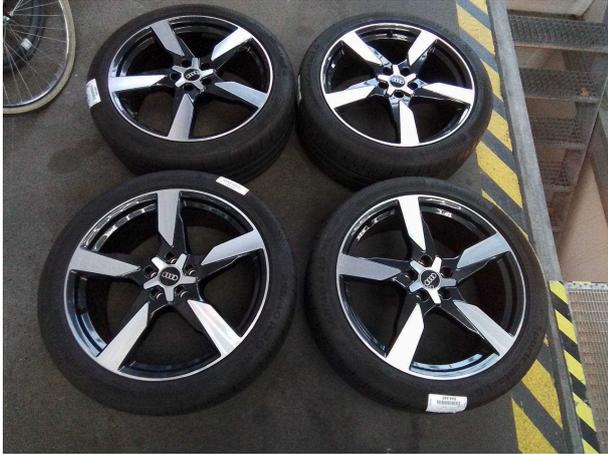
Achse	Reifengröße	Hersteller	Reifentyp	Profiltiefe	Verktgl.	Zul.
1	255/40 R20 101Y XL	Continental	Sommerreifen	4mm - 4mm	i.O.	i.O.
2	255/40 R20 101Y XL	Continental	Sommerreifen	5mm - 5mm	i.O.	i.O.

Abbildung 13: Zusatzbereifung

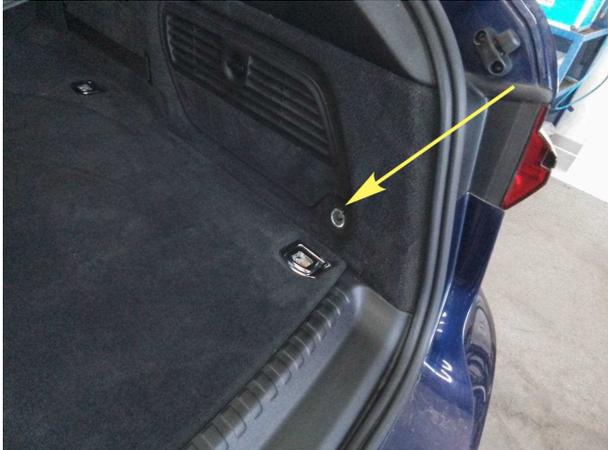
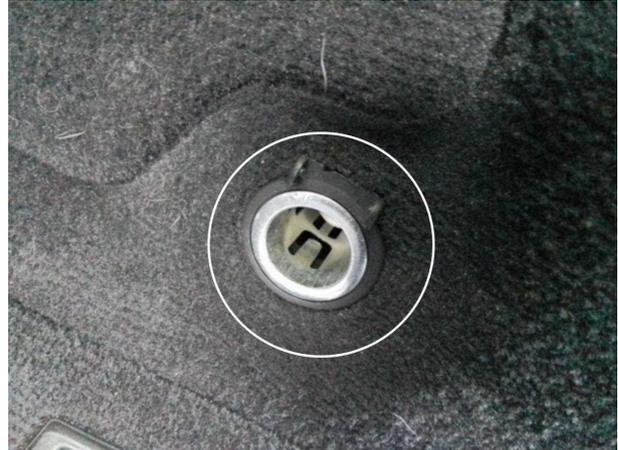
Beschädigung #1: Verkleidungen/Abdeckungen:
Kofferraumverkleidung (Abdeckung 12 Volt) - fehlt - erneuern

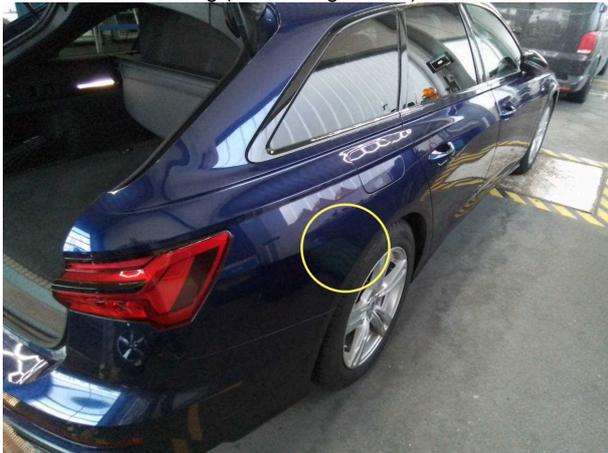
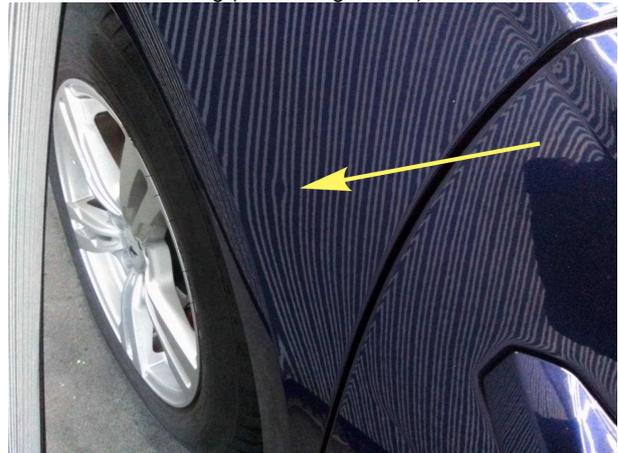
Beschädigung #2: Seitenwand rechts: Seitenwand - Delle(n) -
sanft instandsetzen

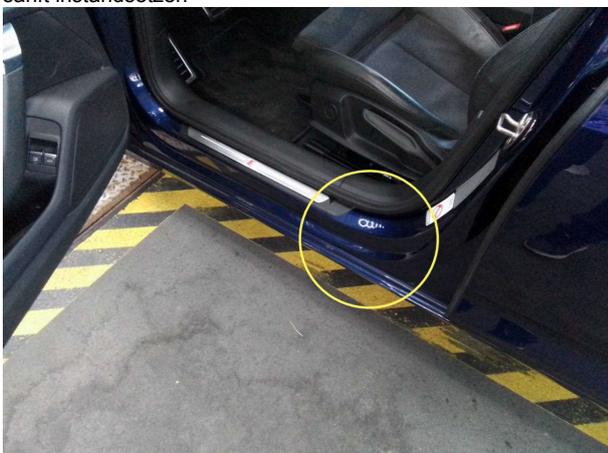
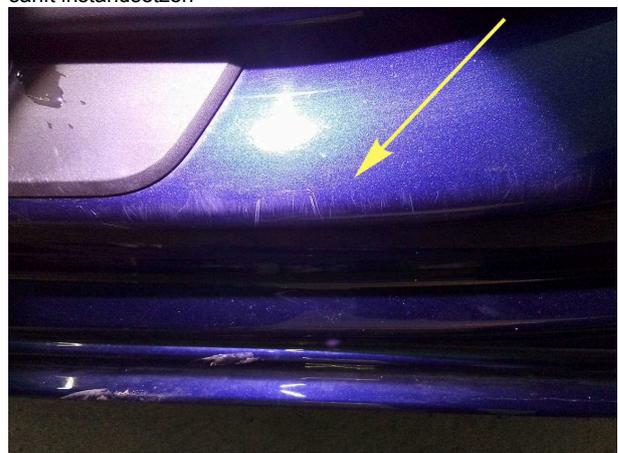
Beschädigung #3: Schweller links: Einstieg - verkratzt / verschürft
- Smart Repair

Beschädigung #3: Schweller links: Einstieg - verkratzt /
verschürft - Smart Repair

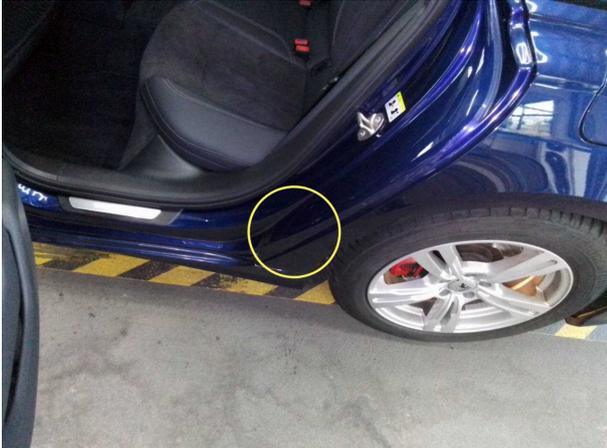
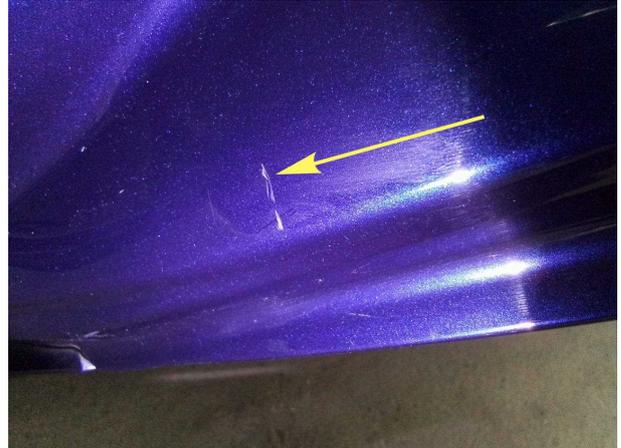
Beschädigung #4: Seitenwand links: Einstieg - Kratzer - Smart Repair

Beschädigung #4: Seitenwand links: Einstieg - Kratzer - Sm...
Repair

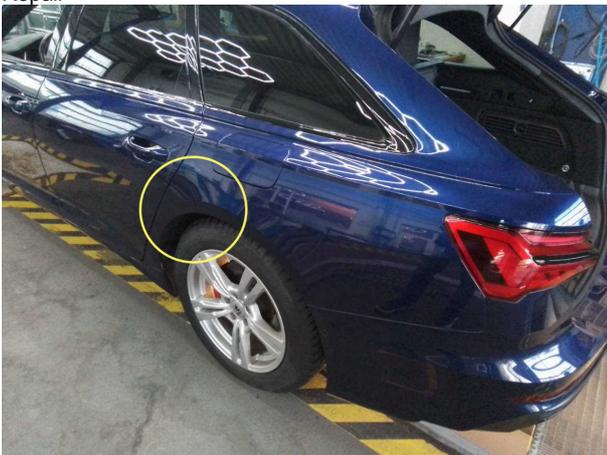
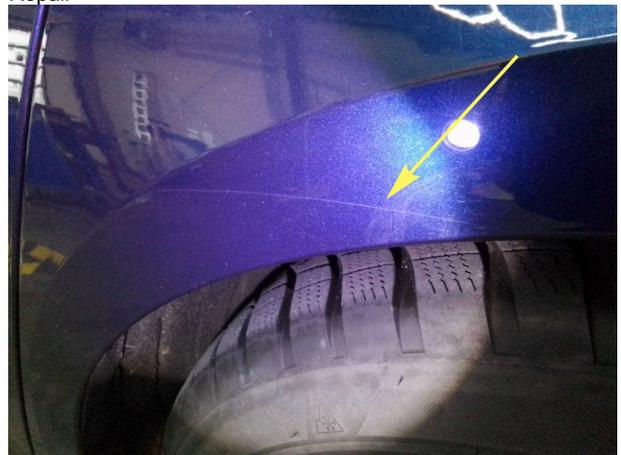
Beschädigung #5: Seitenwand links: Seitenwand - Kratzer - Smart Repair

Beschädigung #5: Seitenwand links: Seitenwand - Kratzer -
Smart Repair

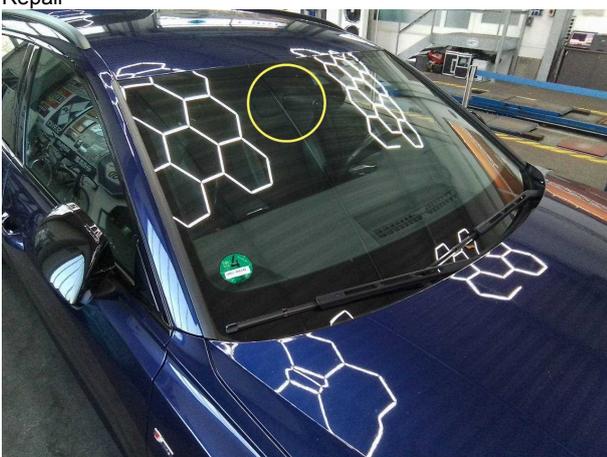
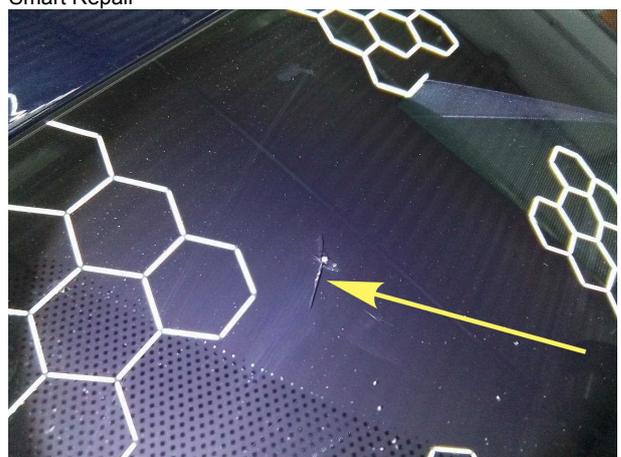
Beschädigung #6: Verglasung: Frontscheibe (Steinschlag) -
gebrochen / gerissen - erneuern
