**WAUZZZGE8MB034682**

## Angaben zum Fahrzeug

## Zustandsbericht

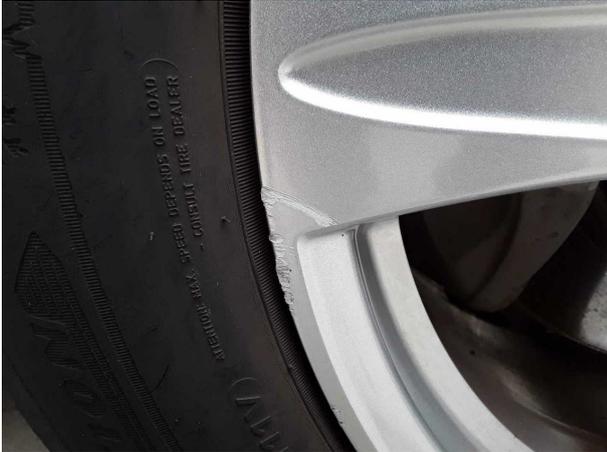
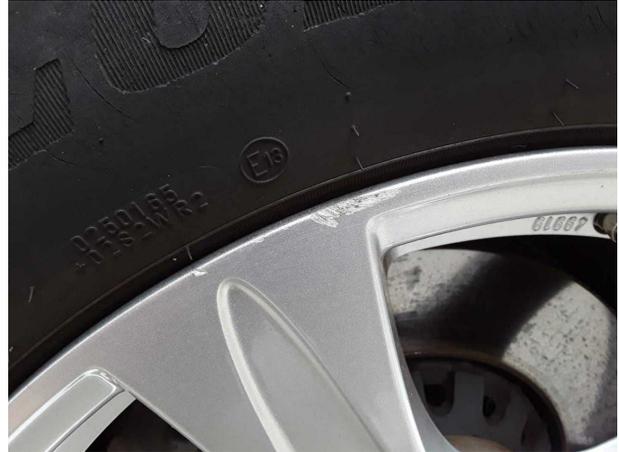
**Beschädigung #1:** Rad/Reifen: Leichtmetallfelge vorn rechts (Materialabtrag optisch gering) - verkratzt / verschürft - kein Abzug

**Beschädigung #1:** Rad/Reifen: Leichtmetallfelge vorn rechts (Materialabtrag optisch gering) - verkratzt / verschürft - kein

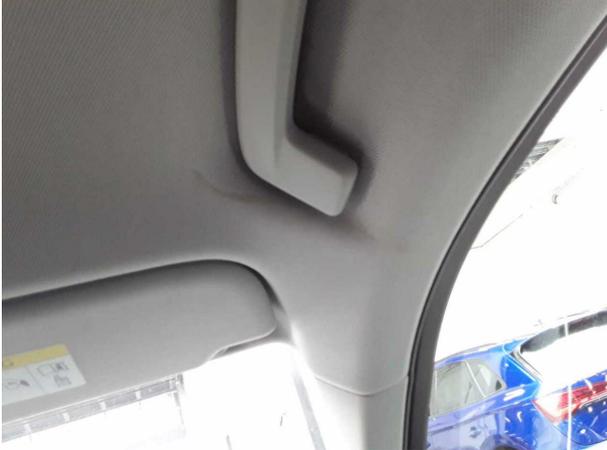
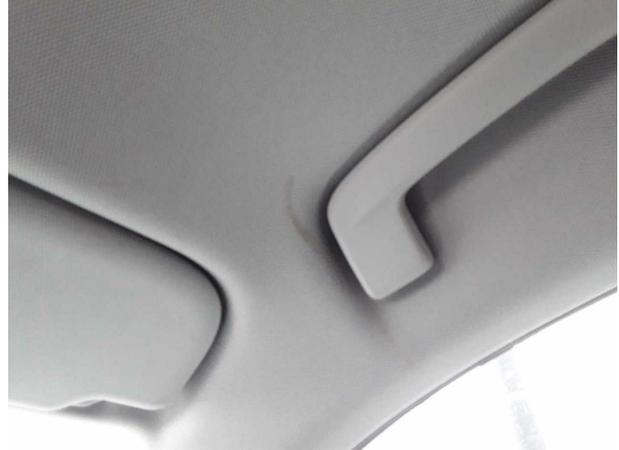
**Beschädigung #2:** Verkleidungen/Abdeckungen: Dachhimmel - verschmutzt - reinigen

**Beschädigung #2:** Verkleidungen/Abdeckungen: Dachhimmel... verschmutzt - reinigen

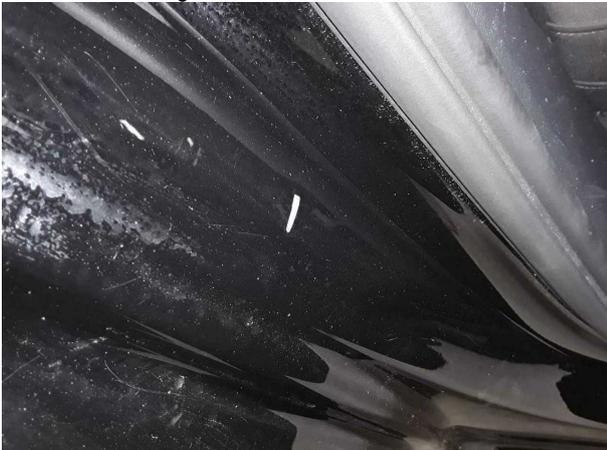
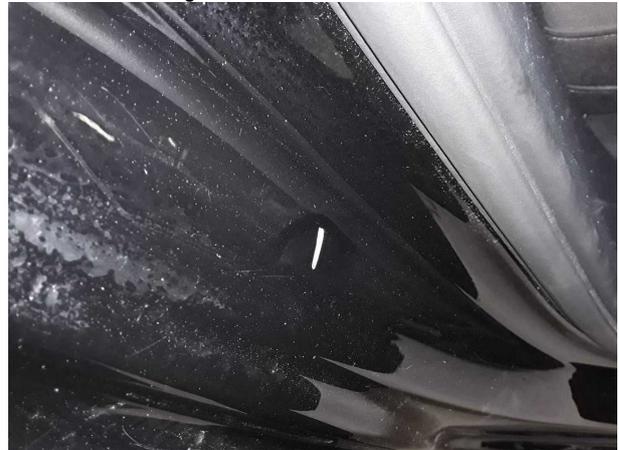
**Beschädigung #4:** Seitenwand rechts: Einstieg - Kratzer - Smart Repair

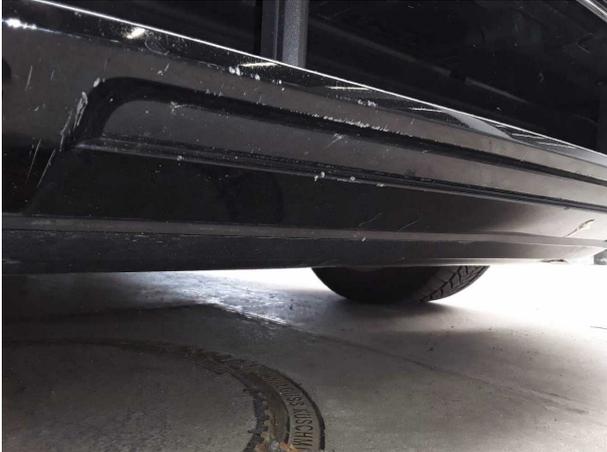
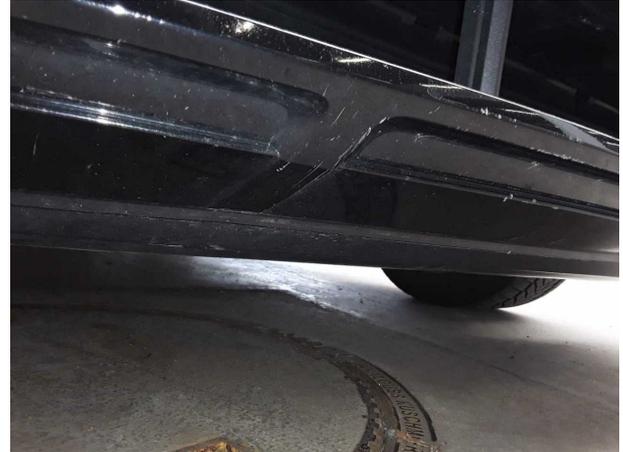
**Beschädigung #5:** Stossfänger vorn: Spoiler - verkratzt / versch...  
- instandsetzen und lackieren

**Beschädigung #5:** Stossfänger vorn: Spoiler - verkratzt /  
verschürft - instandsetzen und lackieren

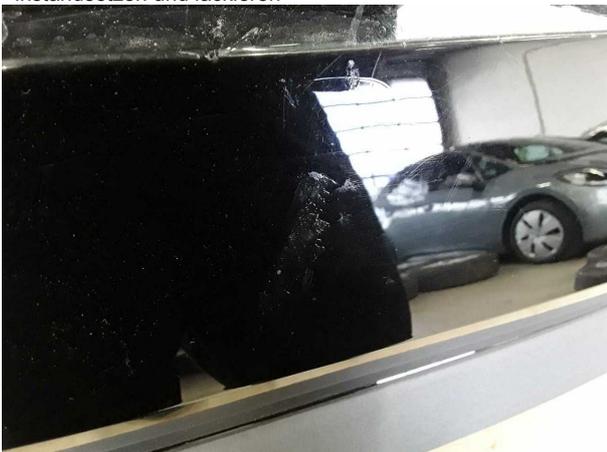
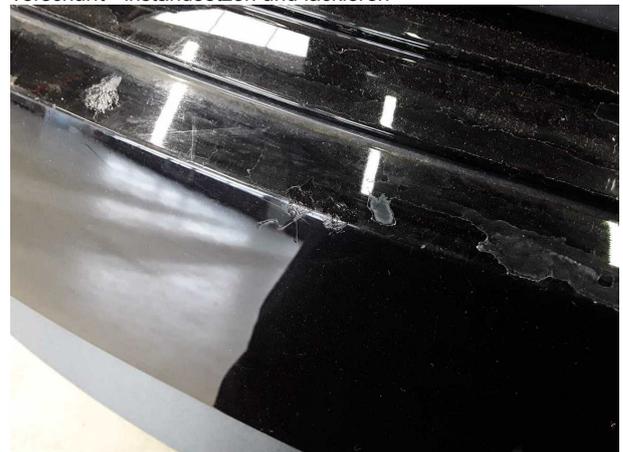
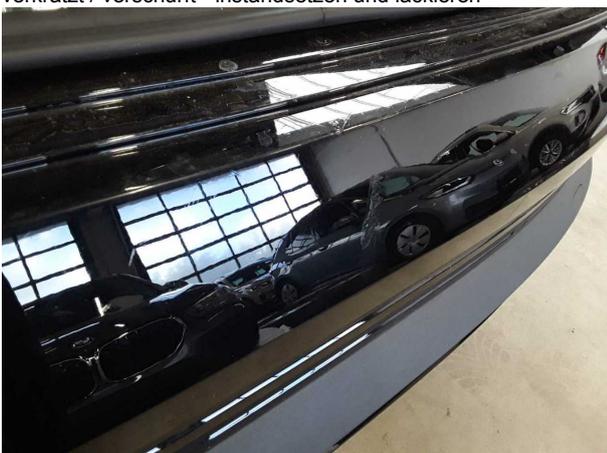
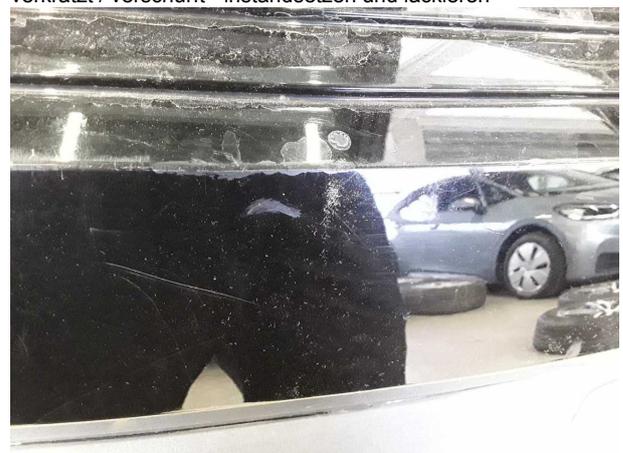
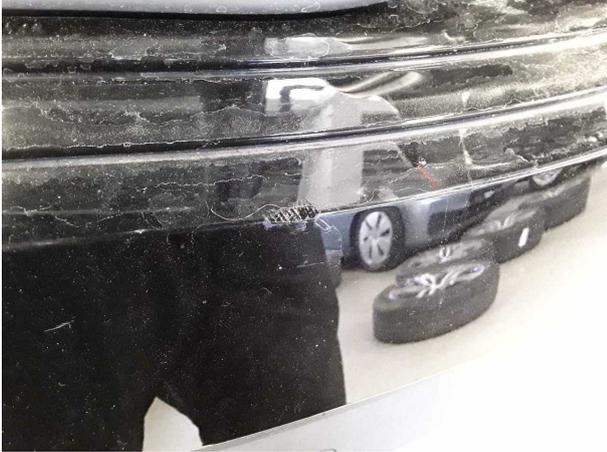
**Beschädigung #7:** Stossfänger hinten: Stossfänger hinten -  
verkratzt / verschürft - instandsetzen und lackieren

**Beschädigung #7:** Stossfänger hinten: Stossfänger hinten - verkratzt / verschürft - instandsetzen und lackieren
