## Zustandsbericht

| Berichtsnummer : | 0000000842492-DE968 | | |

#### Hyundai Ioniq 5 (05.2021->) Uniq Elektro

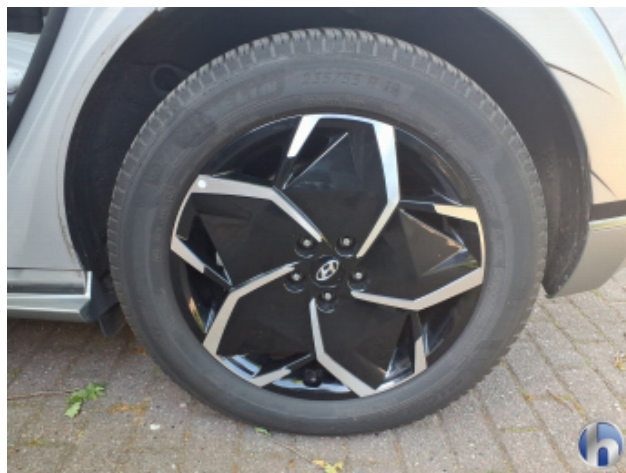
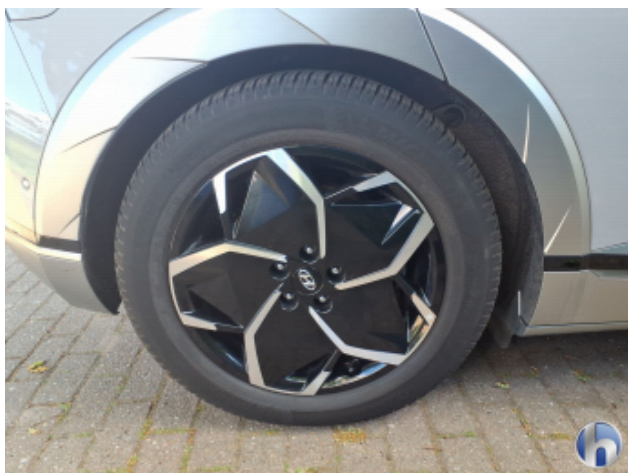
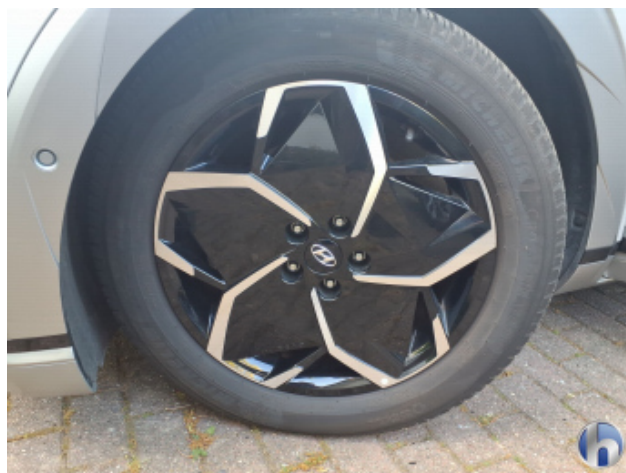
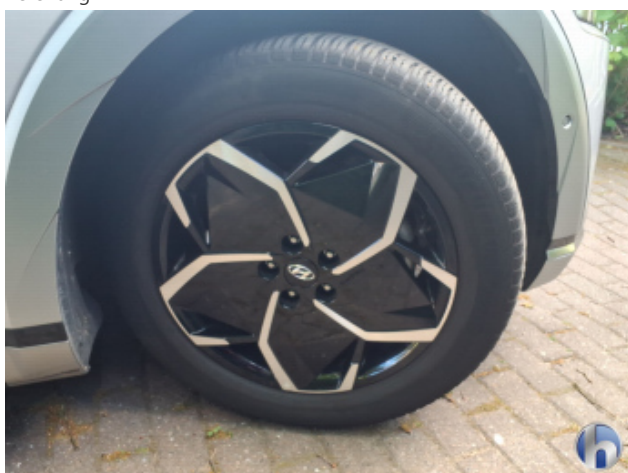
Bereifung

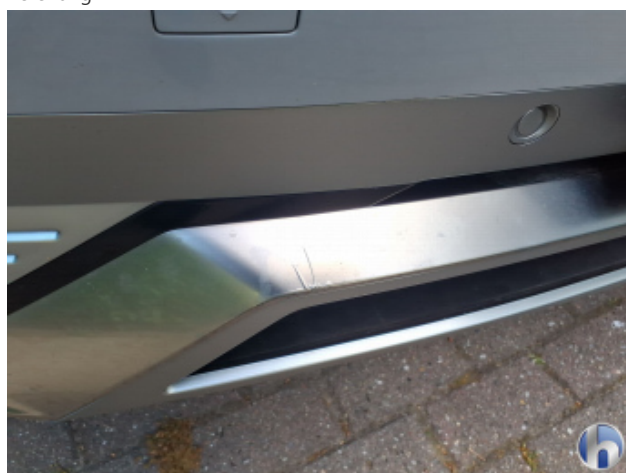
| | <b>Bauteil</b> | <b>Schaden</b> | <b>Rep.-Art</b> |
|---|---|---|---|
| 1. | Stoßfänger Vorne | Beschädigt | Erneuern |

1. Stoßfänger Vorne  
**Beschädigt - Erneuern**

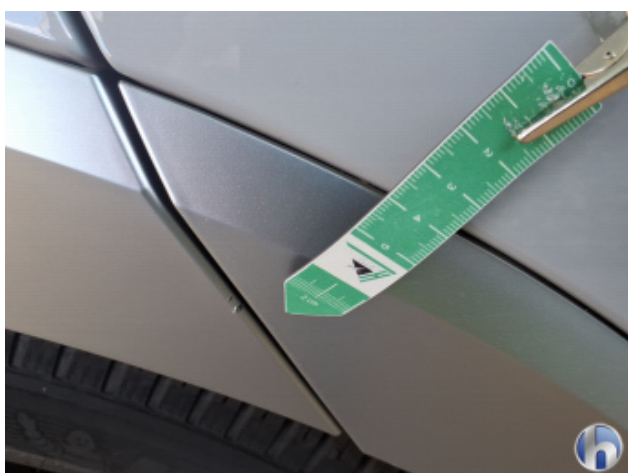
| | <b>Bauteil</b> | <b>Schaden</b> | <b>Rep.-Art</b> |
|---|---|---|---|
| 2. | Seitenwand - Hinten -<br>Rechts | Kratzer | Auslegen / Polieren |

2. Seitenwand - Hinten - Rechts  
**Kratzer - Auslegen / Polieren**

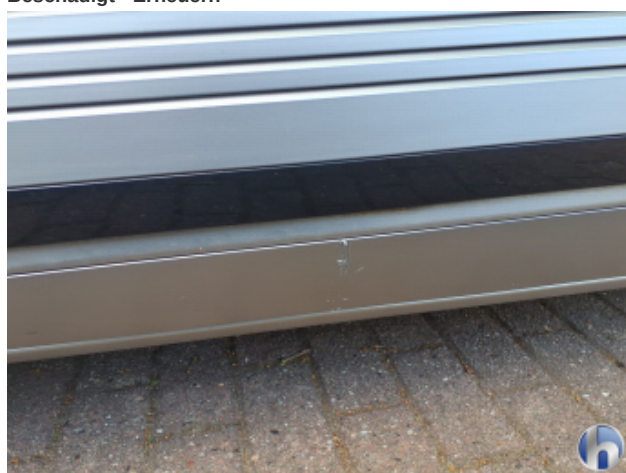
| | <b>Bauteil</b> | <b>Schaden</b> | <b>Rep.-Art</b> |
|---|---|---|---|
| 3. | Tür Vorne - Links | Kratzer | Erneuern |

3. Tür Vorne - Links  
**Kratzer - Erneuern**

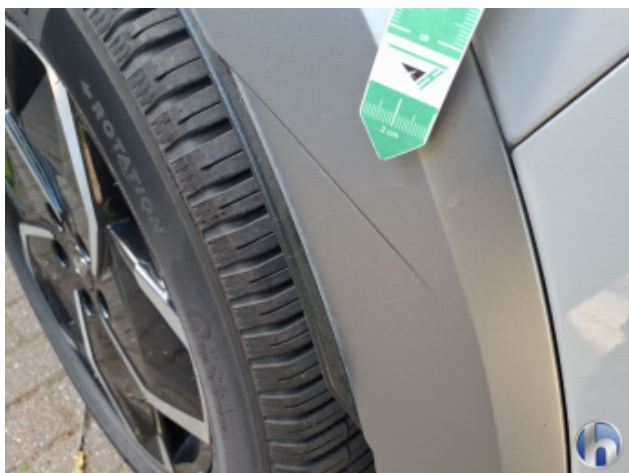
| | <b>Bauteil</b> | <b>Schaden</b> | <b>Rep.-Art</b> |
|---|---|---|---|
| 4. | Seitenwand - Hinten -<br>Links | Gebrauchsspuren | Ohne Reparatur |

4. Seitenwand - Hinten - Links  
**Gebrauchsspuren - Ohne Reparatur**
