TÜV SÜD Auto Partner GmbH  
Gutenbergstr. 13  
70771 Leinfelden-Echterdingen

Besichtigungsdatum: 20.05.2025  
**Protokollnummer: 39969574**  
Erstellt durch: Martin Helm  
Besichtigt durch: Ömer Onur Demir

# WBA11DY030FN13721

## Zustandsbericht

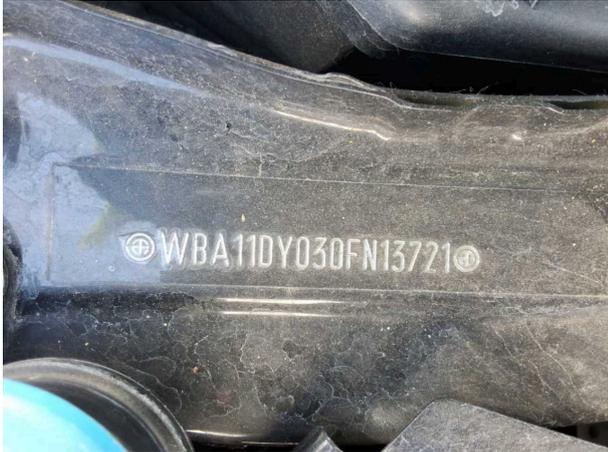
**Abbildung 1:** FIN

Die Fahrzeug-Identifizierungsnummer (FIN) wurde abgelesen und die Übereinstimmung im Verlauf der Besichtigung durch den Unterzeichner mit den vorgelegten Unterlagen festgestellt.

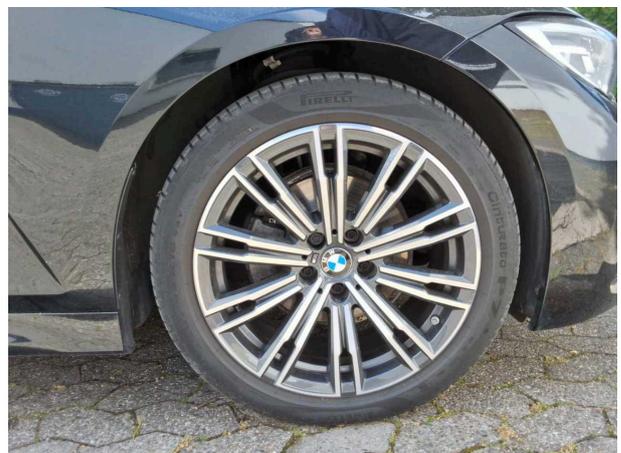
**Abbildung 6:** Montierte Bereifung

Achse	Reifengröße	Hersteller	Reifentyp	Profiltiefe	Verktgl.	Zul.
1	225/45 R18 95Y	Pirelli	Sommerreifen	6mm - 6mm	i.O.	i.O.
2	225/40 R18 99Y	Pirelli	Sommerreifen	5mm - 5mm	i.O.	i.O.

Der Verschleißzustand sowie evtl. Schäden an der Bereifung sind wertmäßig berücksichtigt.

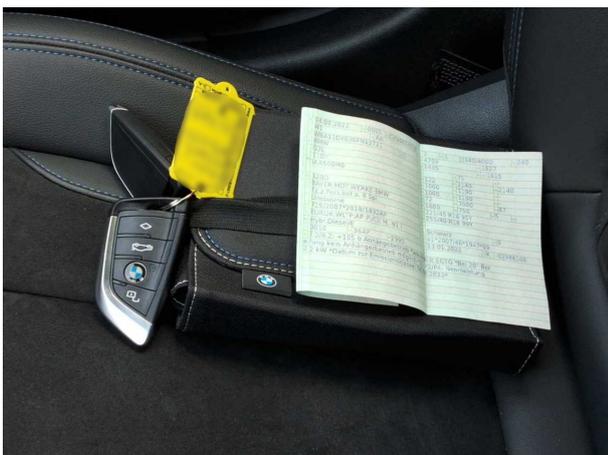
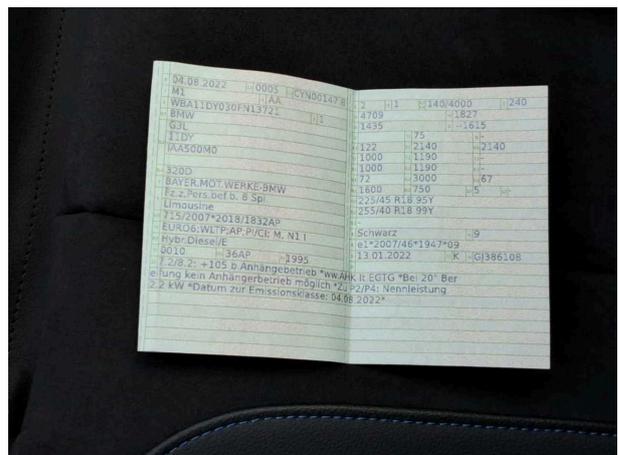
**Abbildung 11: Dokumente**

Nr.	Bauteilgruppe	Beschreibung	Kosten (netto)	Minderwert
1	Unterlagen	Serviceheft (08/2024 - 24 Monate / 30000km) - kein Nachweis	450,00 €	450,00 €

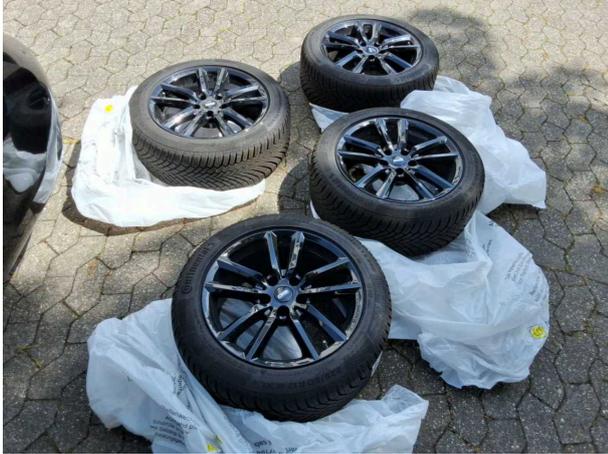
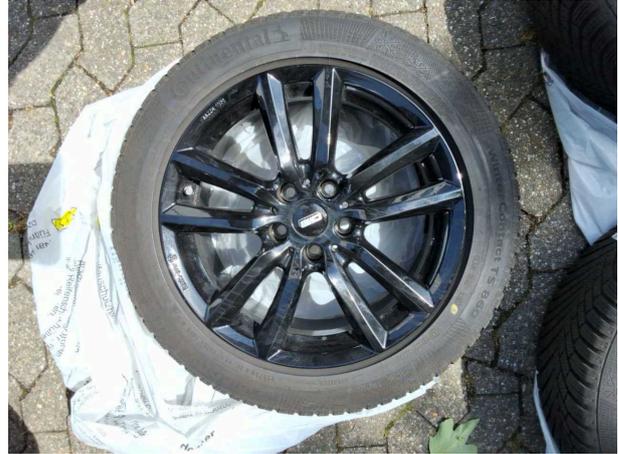
**Abbildung 13:** Zusatzbereifung

Achse	Reifengröße	Hersteller	Reifentyp	Profiltiefe	Verktgl.	Zul.
1	225/50 R17 98H	Continental	Winterreifen	7mm - 7mm	i.O.	i.O.
2	225/50 R17 98H	Continental	Winterreifen	6mm - 6mm	i.O.	i.O.
