WBA11AJ000CH06535

## Informations concernant le véhicule

## Zustandsbericht

Date d'inspection: 12 mai 2025  
**Numéro de protocole: 39930026**

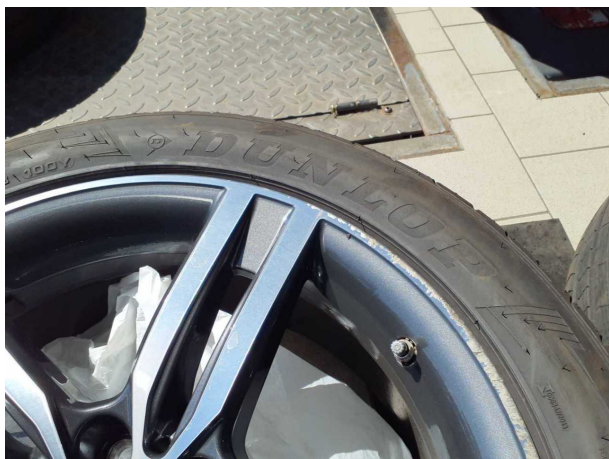
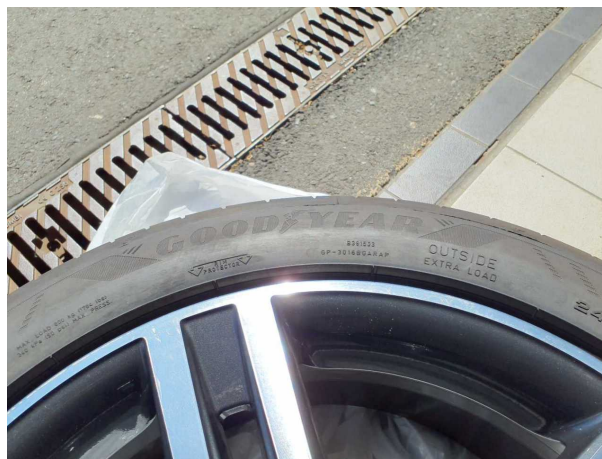
**Dommage #3:** 2e Jeu de roues: 2 Pneus (Reifen HA Mischbereifung) - conditions de livraison différentes - Pas de moins-

**Dommage #3:** 2e Jeu de roues: 2 Pneus (Reifen HA Mischbereifung) - conditions de livraison différentes - Pas de

| N° | Groupe de pièces | Description |
|---|---|---|
| 3 | 2e Jeu de roues | 2 Pneus (Reifen HA Mischbereifung) - conditions de livraison différentes - Pas de moins-value |

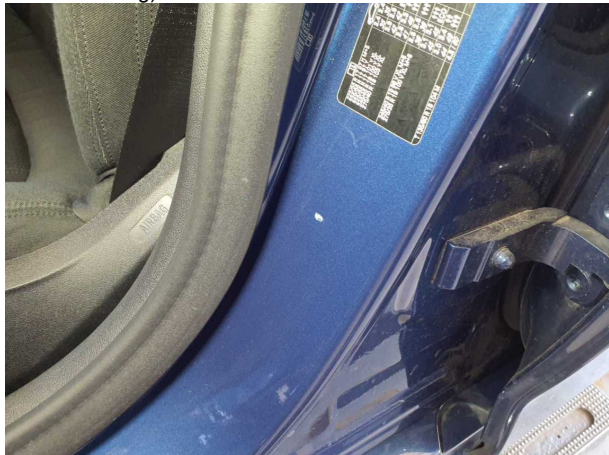
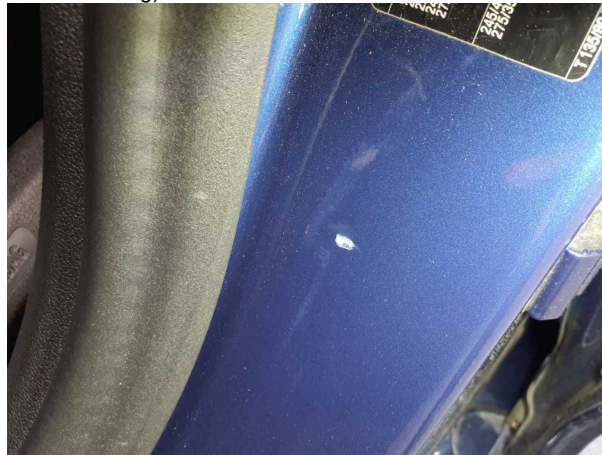
**Dommage #4:** Seuil gauche: Accès - Rayure(s) - Réparation intelligente

| N° | Groupe de pièces | Description |
|---|---|---|
| 4 | Seuil gauche | Accès - Rayure(s) - Réparation intelligente |

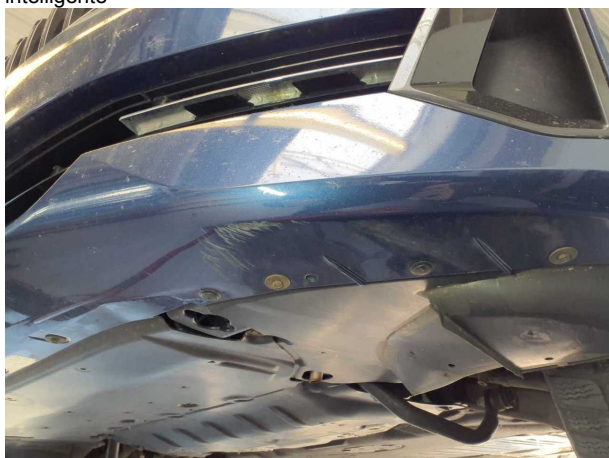
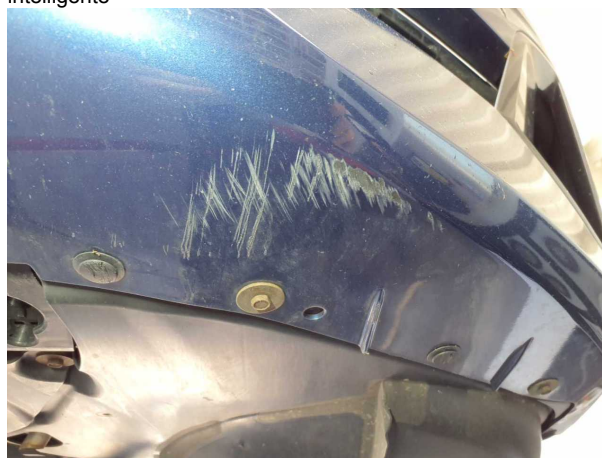
**Dommage #5:** Pare-chocs avant: Pare-chocs avant - Erafilé - Réparation intelligente

| N° | Groupe de pièces | Description |
|---|---|---|
| 5 | Pare-chocs avant | Pare-chocs avant - Eraflé - Réparation intelligente |

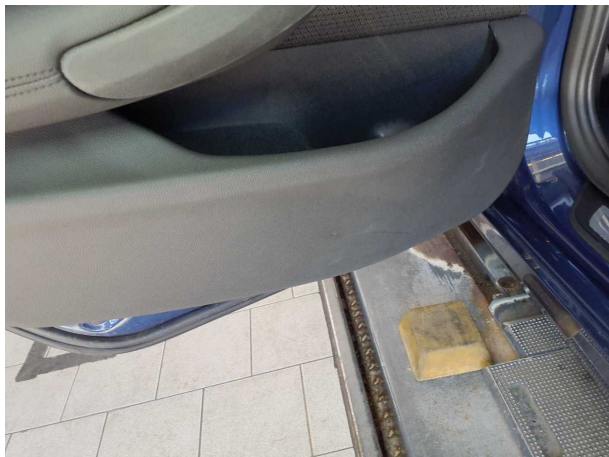
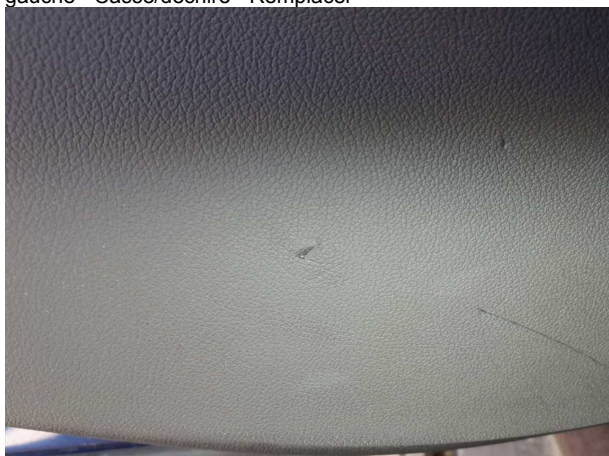
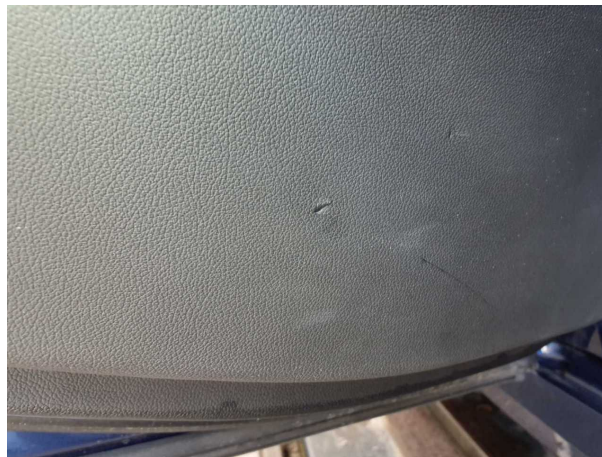
**Dommage #6:** Habillages/Protections: Habillage porte arrière gauche - Cassé/déchiré - Remplacer

| N° | Groupe de pièces | Description |
|---|---|---|
| 6 | Habillages/Protections | Habillage porte arrière gauche - Cassé/déchiré - Remplacer |

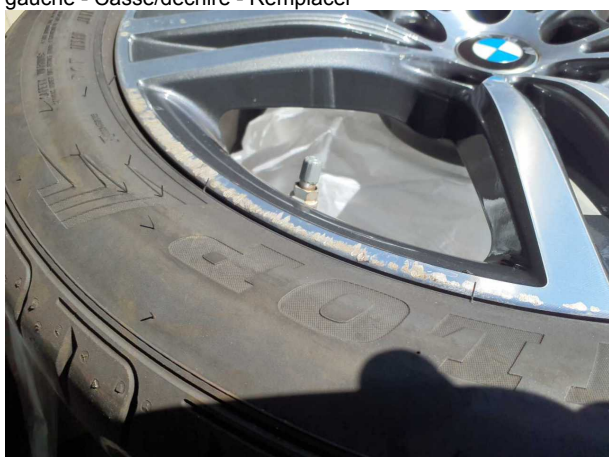
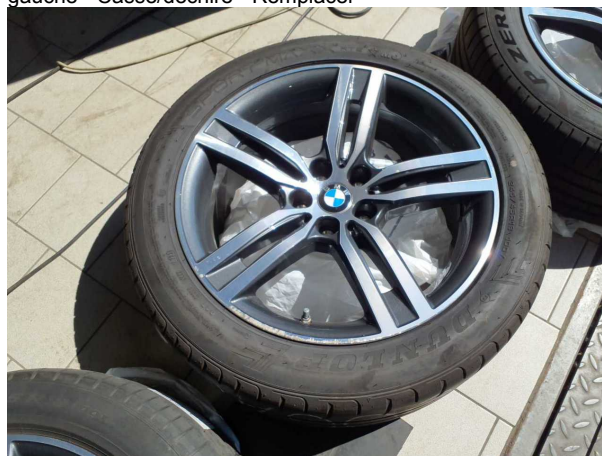
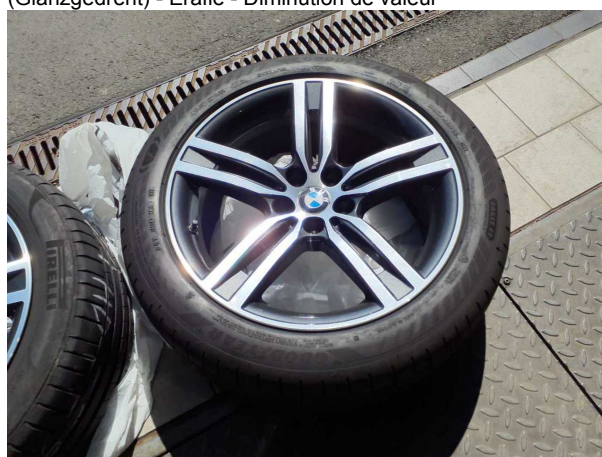
**Dommage #7:** 2e Jeu de roues: 2 Jantes alliage (Glanzgedreht) - Erafilé - Diminution de valeur

**Domage #7:** 2e Jeu de roues: 2 Jantes alliage (Glanzgedreht) -  
Eraflé - Diminution de valeur

| N° | Groupe de pièces | Description |
|---|---|---|
| 7 | 2e Jeu de roues | 2 Jantes alliage (Glanzgedreht) - Eraflé - Diminution de valeur |
