**WBA31EE0105Z34314**

## Zustandsbericht

**TÜV SÜD Auto Partner GmbH**  
Gutenbergstr. 13  
70771 Leinfelden-Echterdingen

**Numéro de protocole: 39917225**

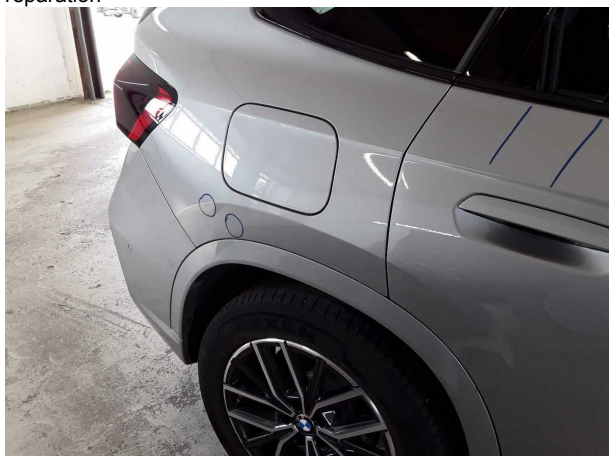
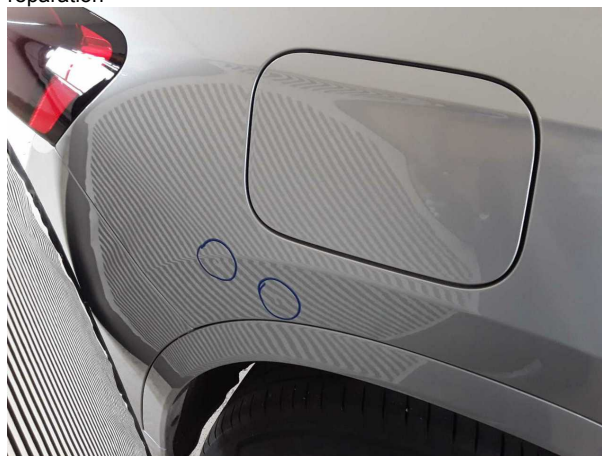
| N° | Groupe de pièces | Description |
|---|---|---|
| 2 | Panneau latéral arrière droit | Paroi latérale - bosse(s) - Bon travail de réparation |

**Domage #2:** Panneau latéral arrière droit: Paroi latérale - bosse(s) - Bon travail de réparation

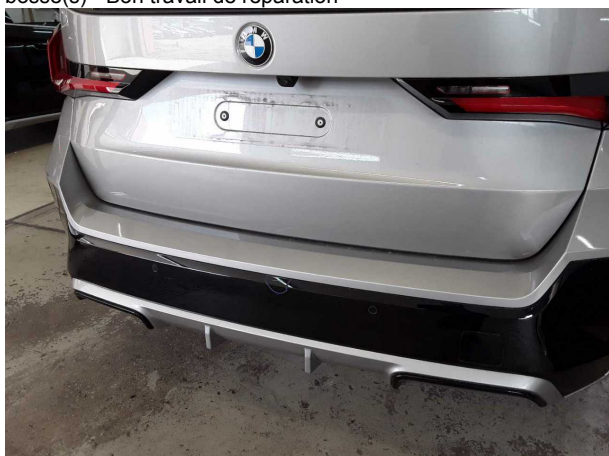
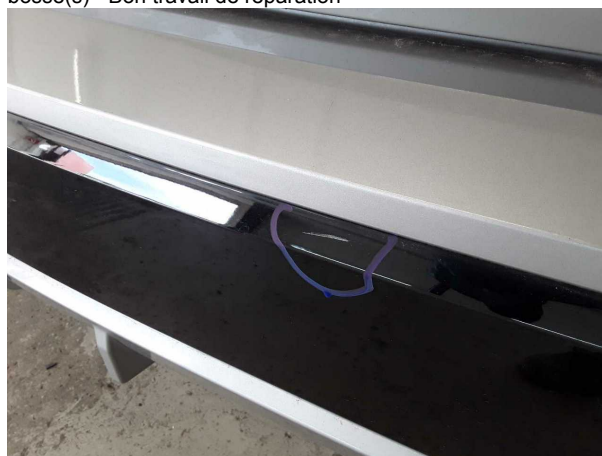
| N° | Groupe de pièces | Description |
|---|---|---|
| 3 | Pare-chocs arrière | Pare-chocs arrière - Erafilé - Peinture |

**Domage #3:** Pare-chocs arrière: Pare-chocs arrière - Eraflé - Peinture

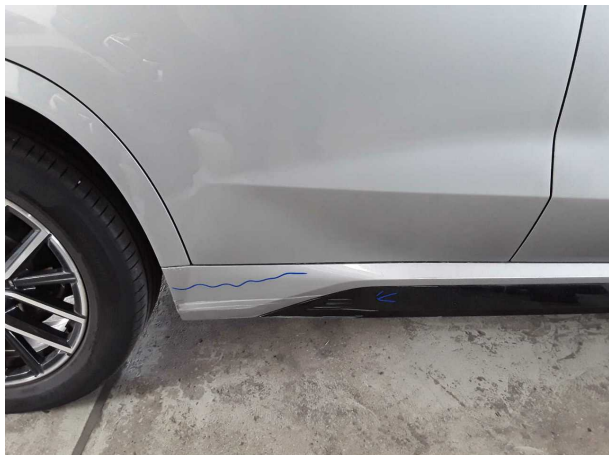
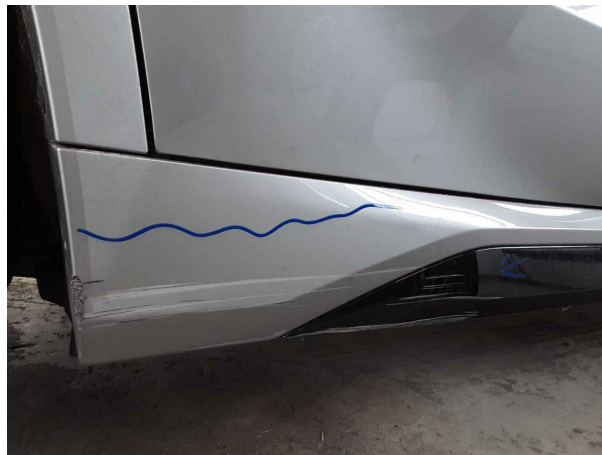
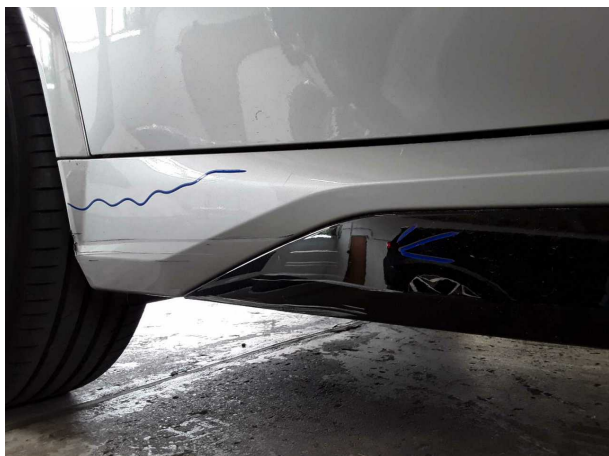
| N° | Groupe de pièces | Description |
|---|---|---|
| 4 | Seuil droit | Habillage - Erafilé - Remplacer |

**Domage #4:** Seuil droit: Habillage - Eraflé - Remplacer

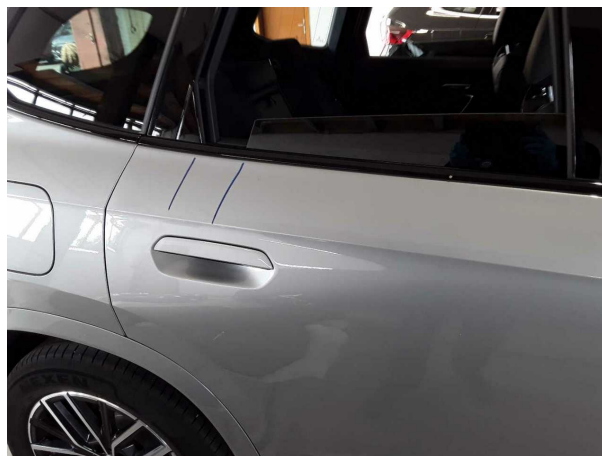
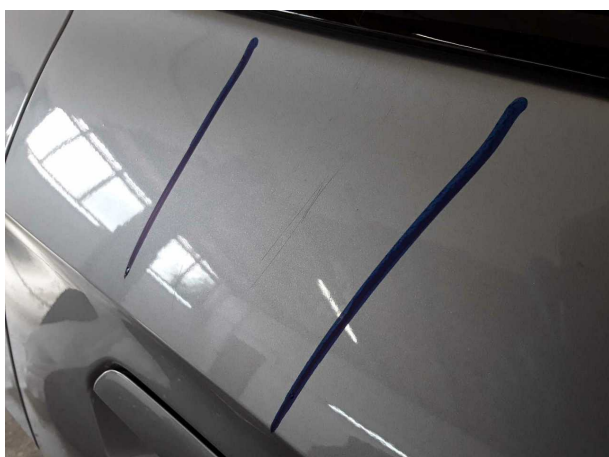
| N° | Groupe de pièces | Description |
|---|---|---|
| 5 | Porte ArD | Porte - Erafilé - Peinture |

**Domage #5:** Porte ArD: Porte - Eraflé - Peinture

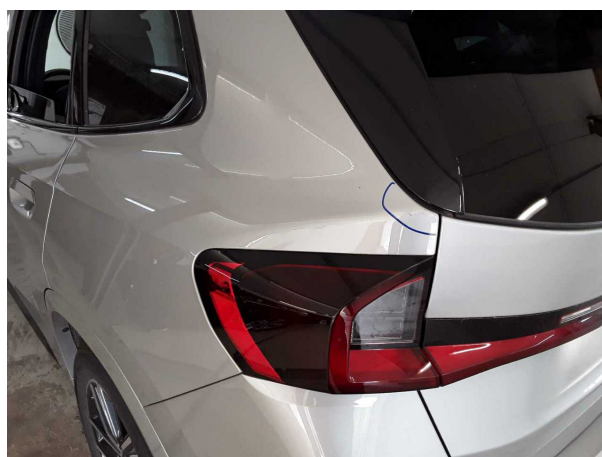
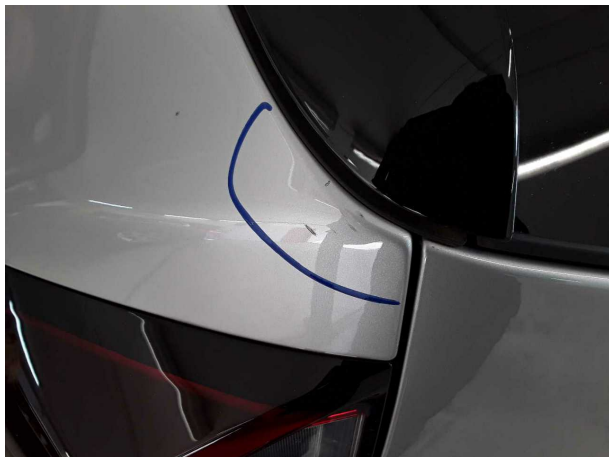
| N° | Groupe de pièces | Description |
|---|---|---|
| 6 | Panneau latéral arrière gauche | Paroi latérale - Erafilé - Peinture |

**Domage #6:** Panneau latéral arrière gauche: Paroi latérale - Eraflé - Peinture

**Domage #6:** Panneau latéral arrière gauche: Paroi latérale -  
Eraflé - Peinture
