WBA11CH0X0CG67454

## Zustandsbericht

Besichtigungsdatum: 27.05.2025  
**Protokollnummer: 40080771**

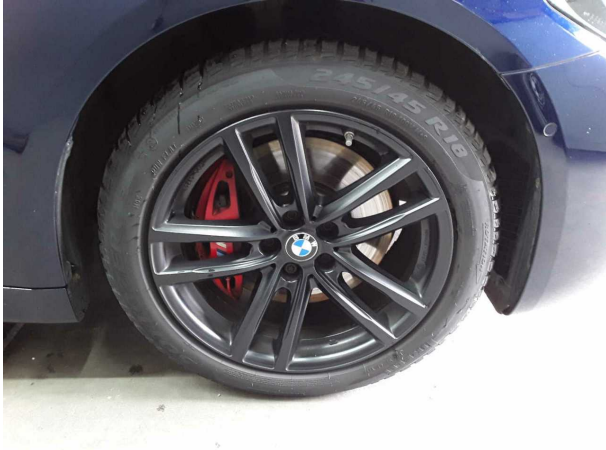
**Abbildung 25:** Montierte Bereifung

Der Verschleißzustand sowie evtl. Schäden an der Bereifung sind wertmäßig berücksichtigt.

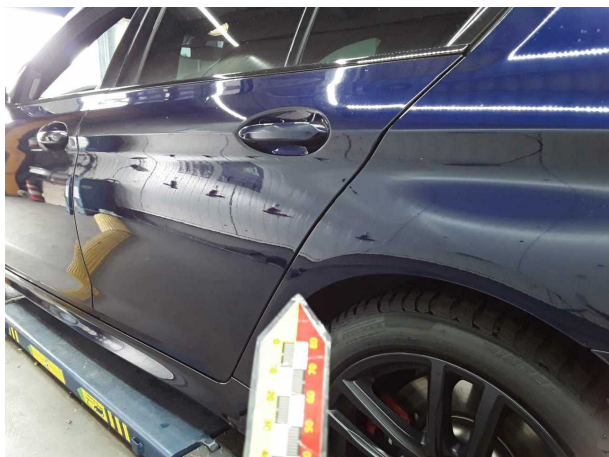
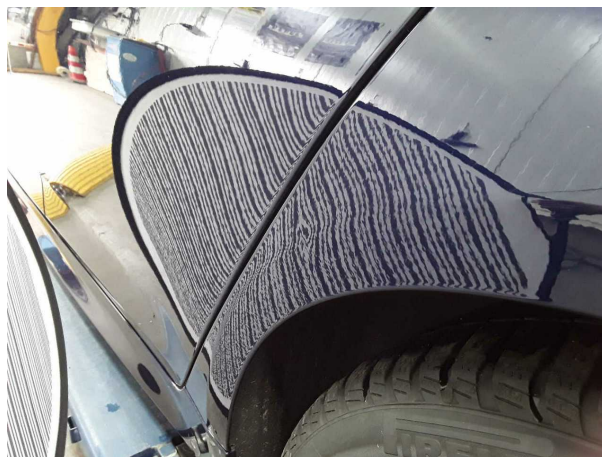
**Beschädigung #1:** Seitenwand links: Kniestück - Delle(n) - sanft instandsetzen

| Nr. | Bauteilgruppe | Beschreibung |
|---|---|---|
| 1 | Seitenwand links | Kniestück - Delle(n) - sanft instandsetzen |

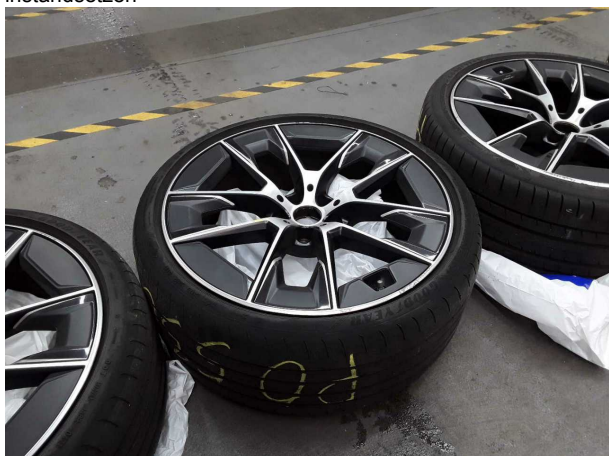
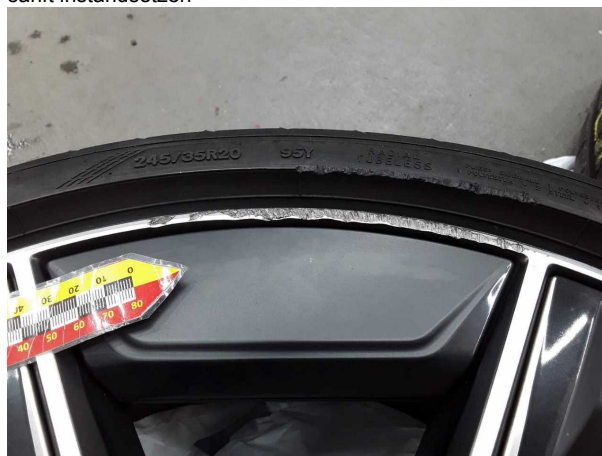
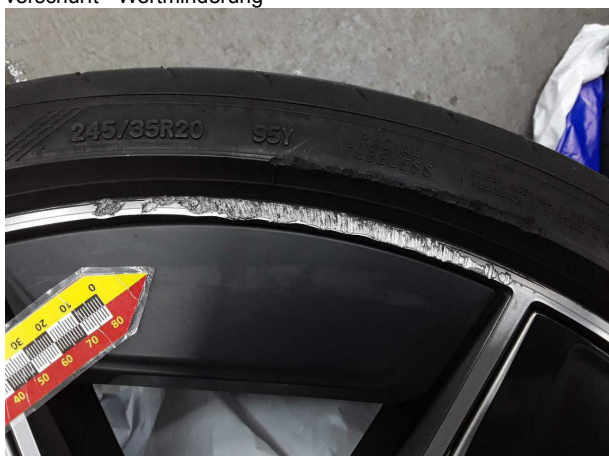
**Beschädigung #2:** 2.Radsatz: 1 Leichtmetallfelge - verkratzt / verschürft - Wertminderung

| Nr. | Bauteilgruppe | Beschreibung |
|---|---|---|
| 2 | 2.Radsatz | 1 Leichtmetallfelge - verkratzt / verschürft - Wertminderung |

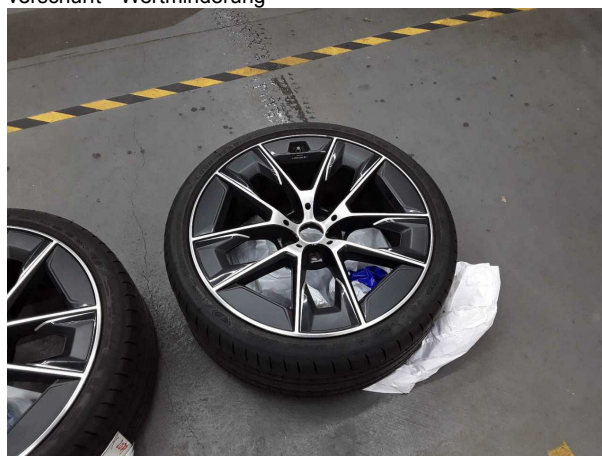
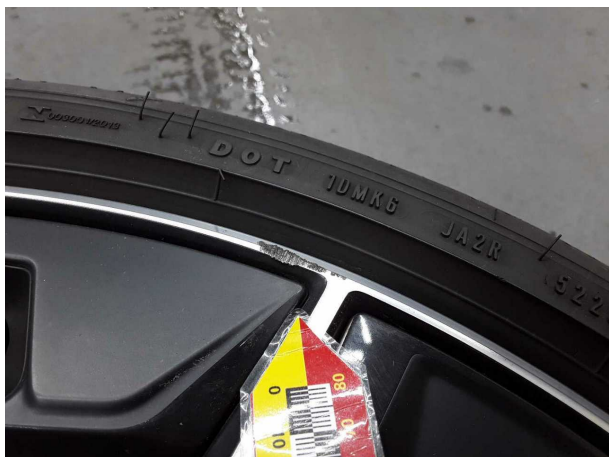
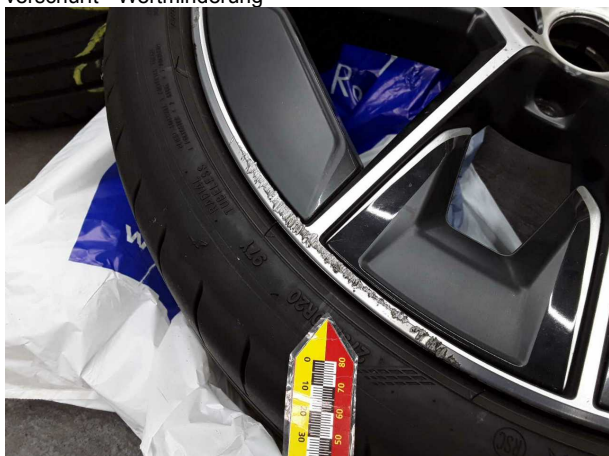
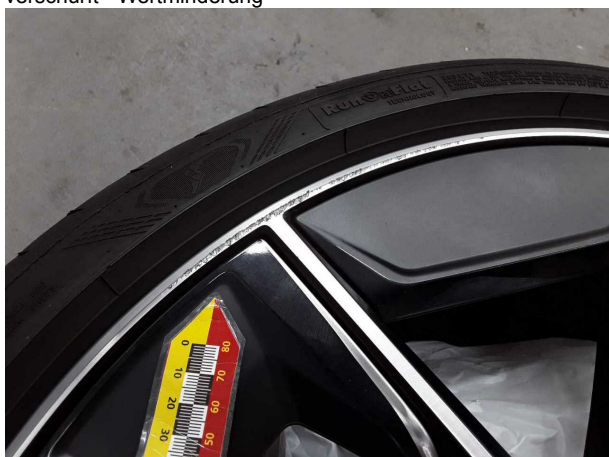
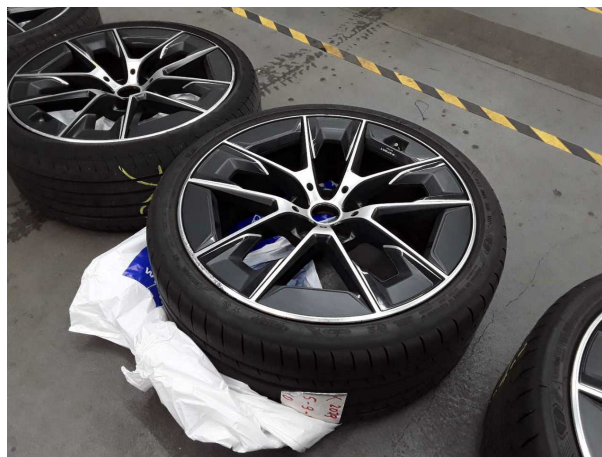
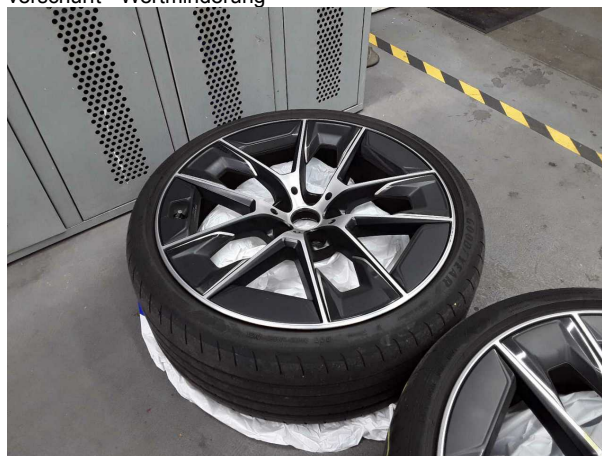
**Beschädigung #3:** 2.Radsatz: 3 Leichtmetallfelgen - verkratzt / verschürft - Wertminderung

| Nr. | Bauteilgruppe | Beschreibung |
|---|---|---|
| 3 | 2.Radsatz | 3 Leichtmetallfelgen - verkratzt / verschürft - Wertminderung |

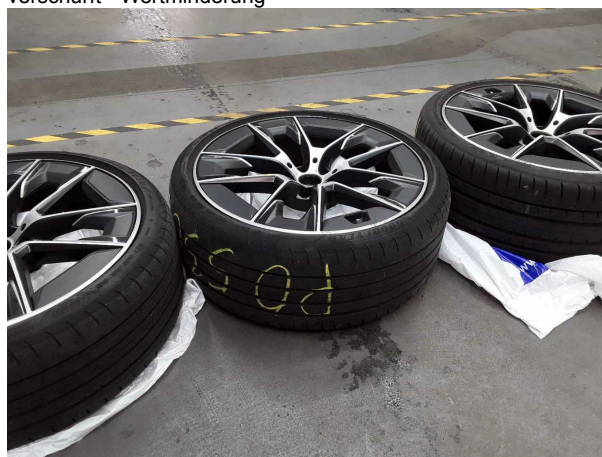
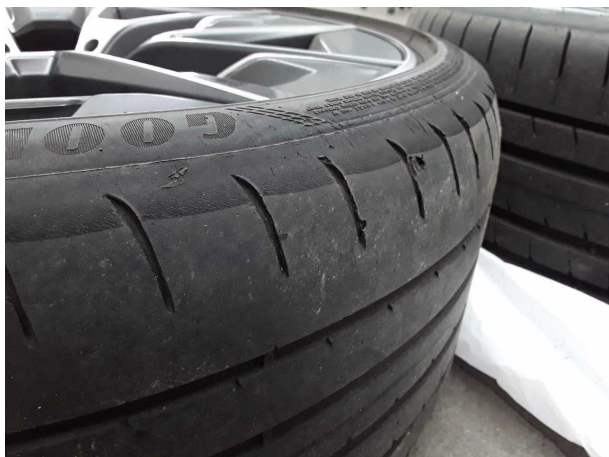
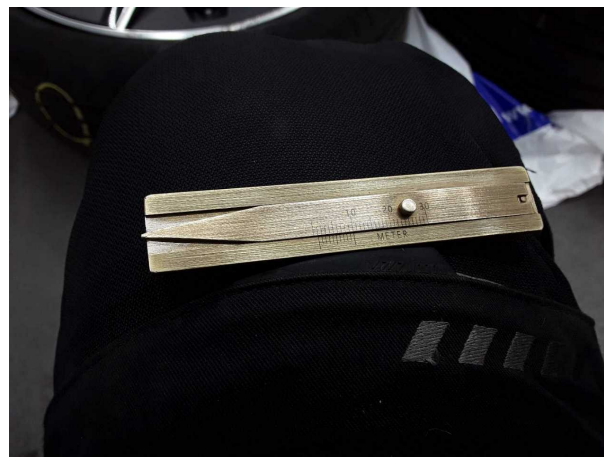
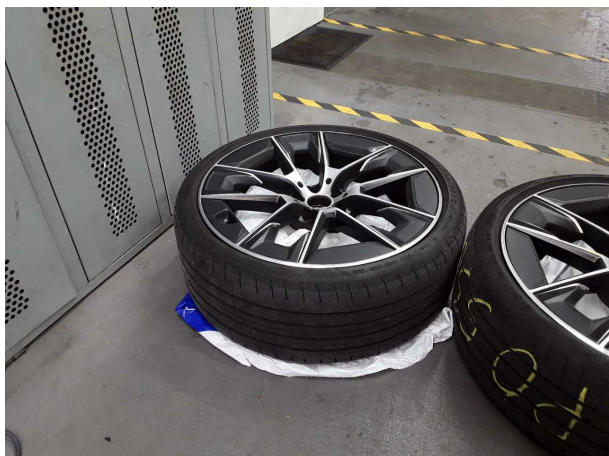
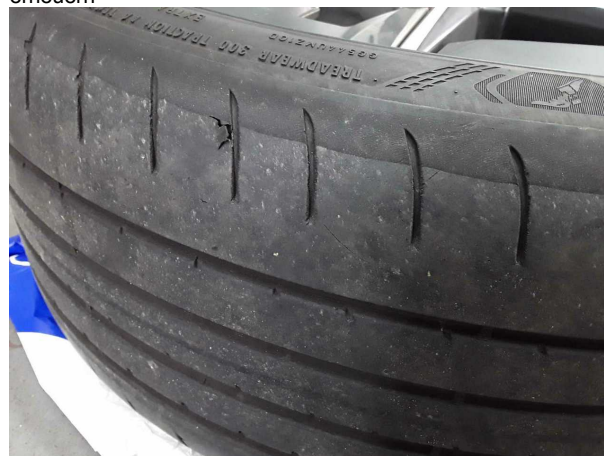
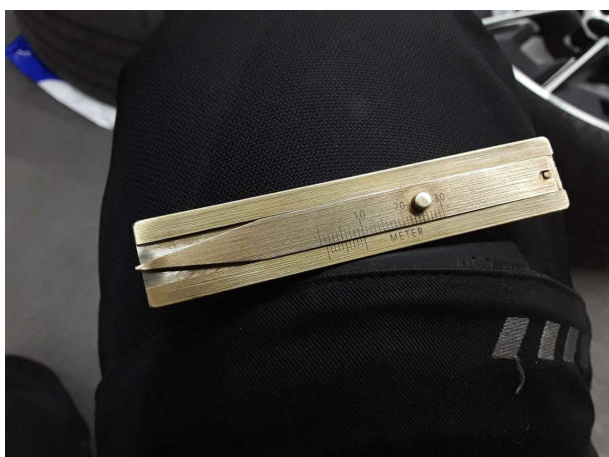
**Beschädigung #4:** 2.Radsatz: 2 Reifen - verschlissen - erneuern

| Nr. | Bauteilgruppe | Beschreibung |
|---|---|---|
| 4 | 2.Radsatz | 2 Reifen - verschlissen - erneuern |

| Achse | Reifengröße | Hersteller | Reifentyp | Profiltiefe | Verktgl. | Zul. |
|---|---|---|---|---|---|---|
| 1 | 245/35 R20 95Y | Goodyear | Sommerreifen (mit Notlauf) | 1mm - 1mm | n.i.O. | i.O. |

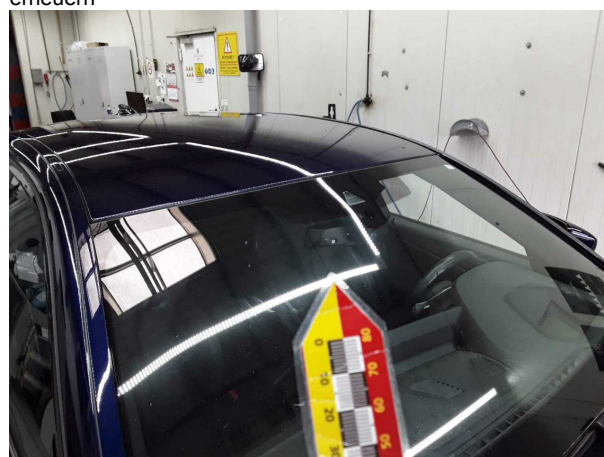
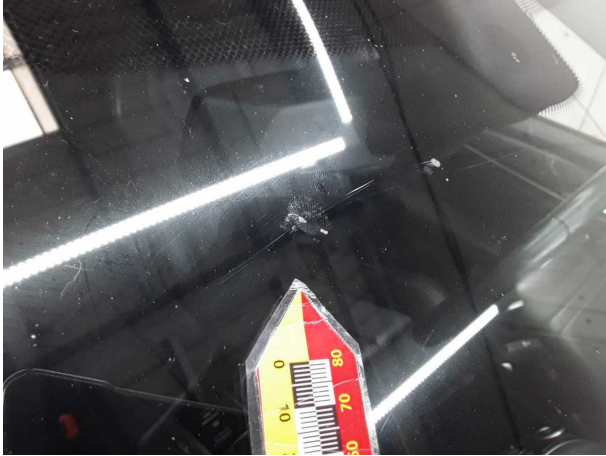
**Beschädigung #5:** Verglasung: Frontscheibe mit Spurhalteassistent - Steinschlag - erneuern

| Nr. | Bauteilgruppe | Beschreibung |
|---|---|---|
| 5 | Verglasung | Frontscheibe mit Spurhalteassistent - Steinschlag - erneuern |
