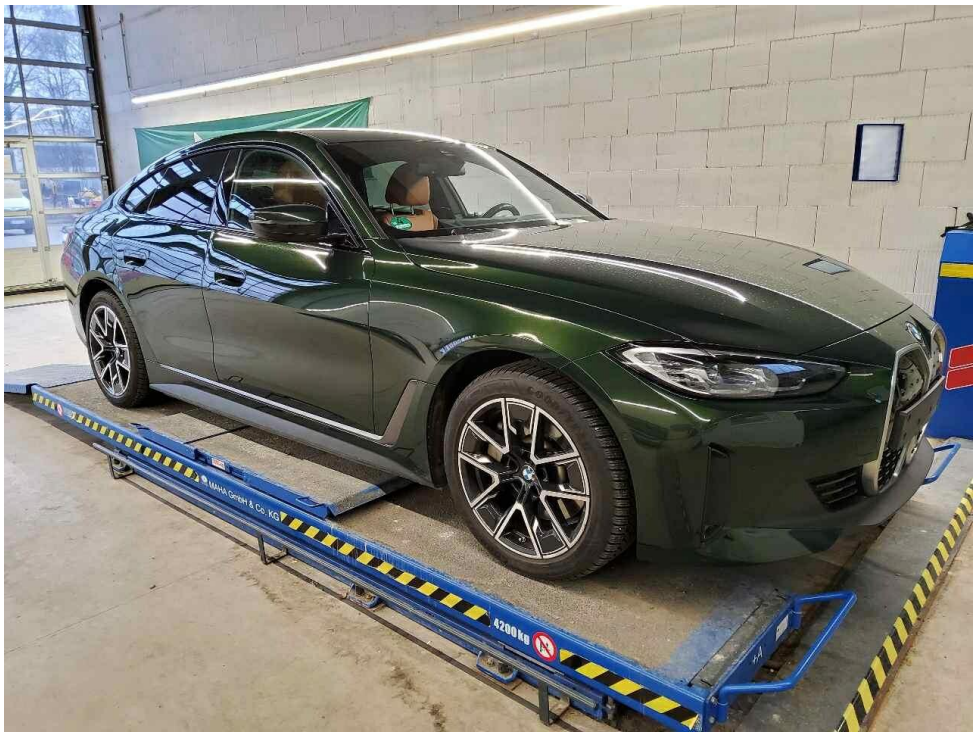
Bild 1 : Diagonal vorn links

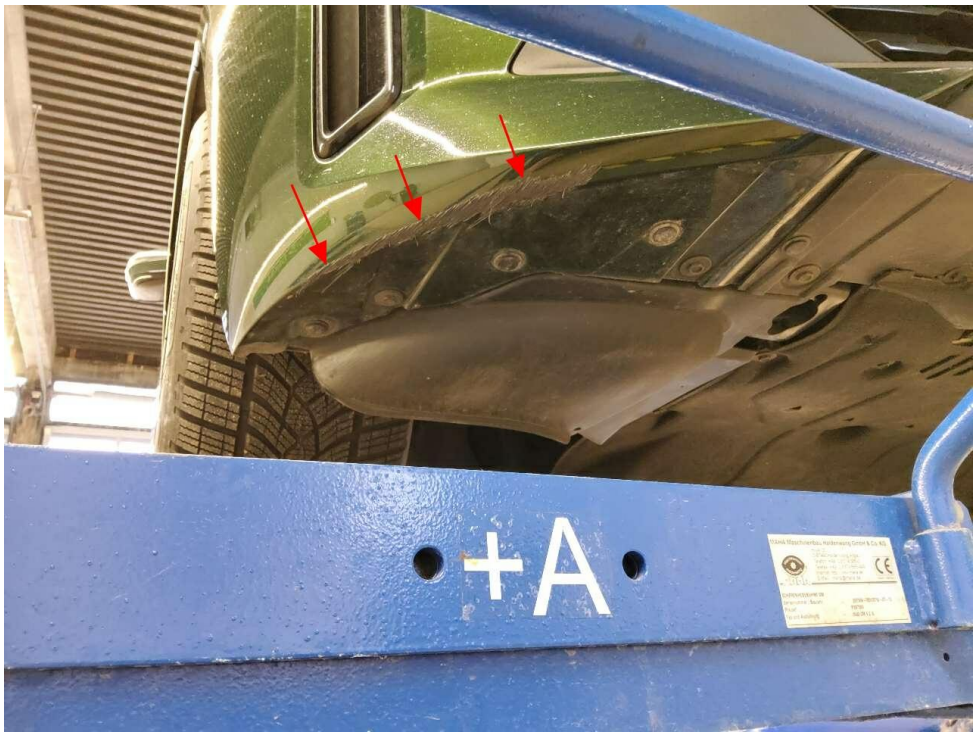
Bild 16 : Stoßfänger vorne Lackierung, verschrammt, lackieren mit Lackaufbau

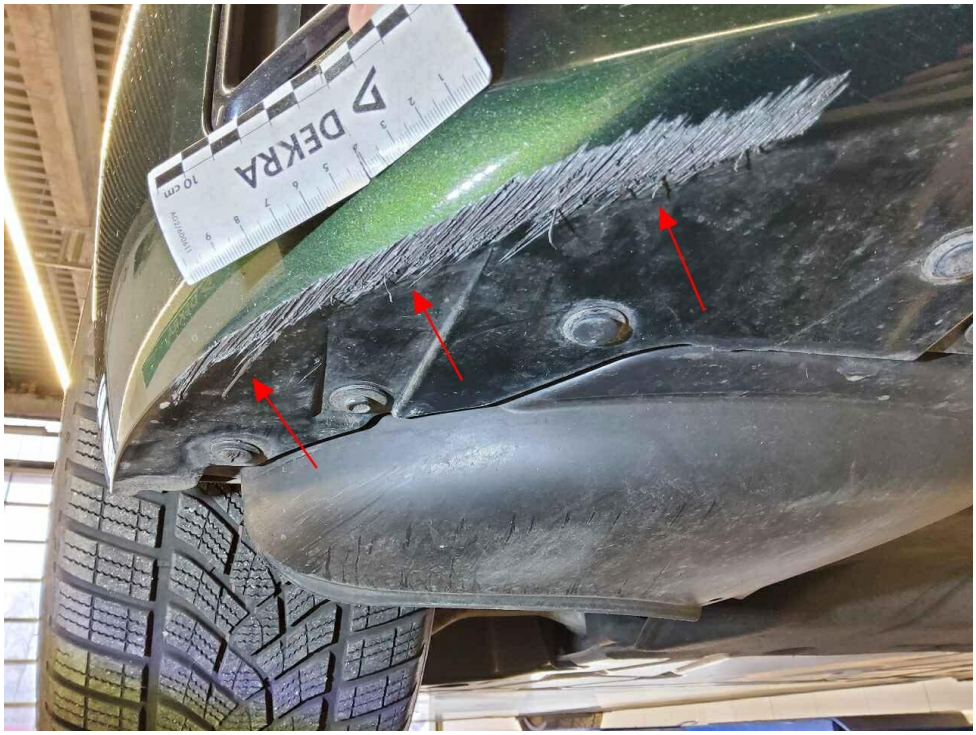
Bild 17 : Stoßfänger vorne Lackierung, verschrammt, lackieren mit Lackaufbau

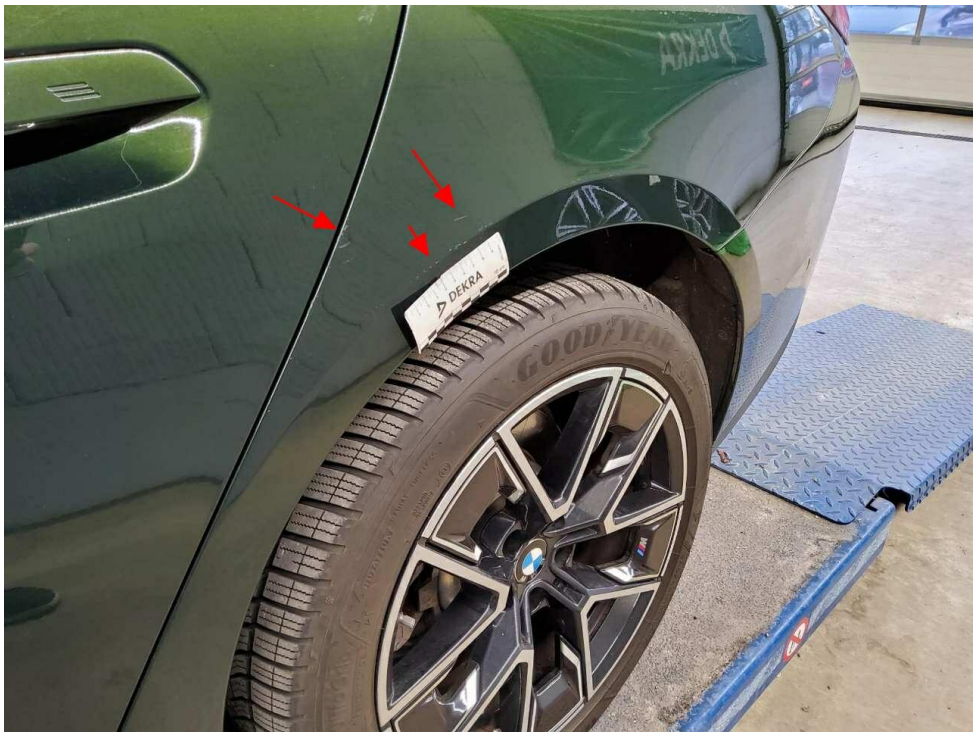
Bild 18 : Seitenteil hinten links Lackierung, zerkratzt, lackieren mit Lackaufbau

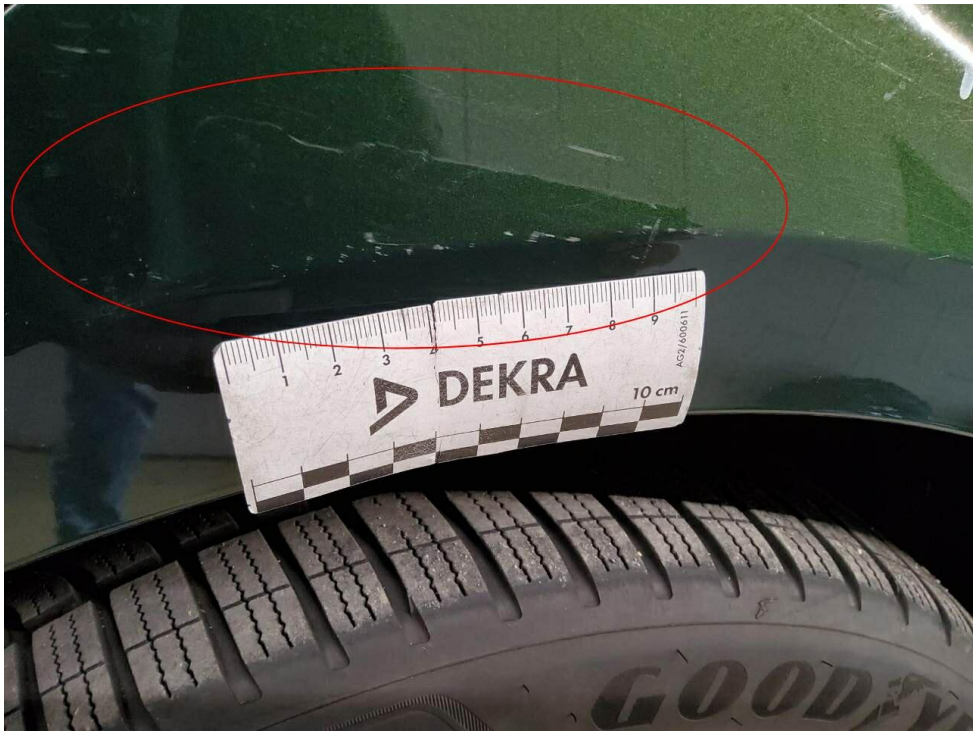
Bild 19 : Seitenteil hinten links Lackierung, zerkratzt, lackieren mit Lackaufbau

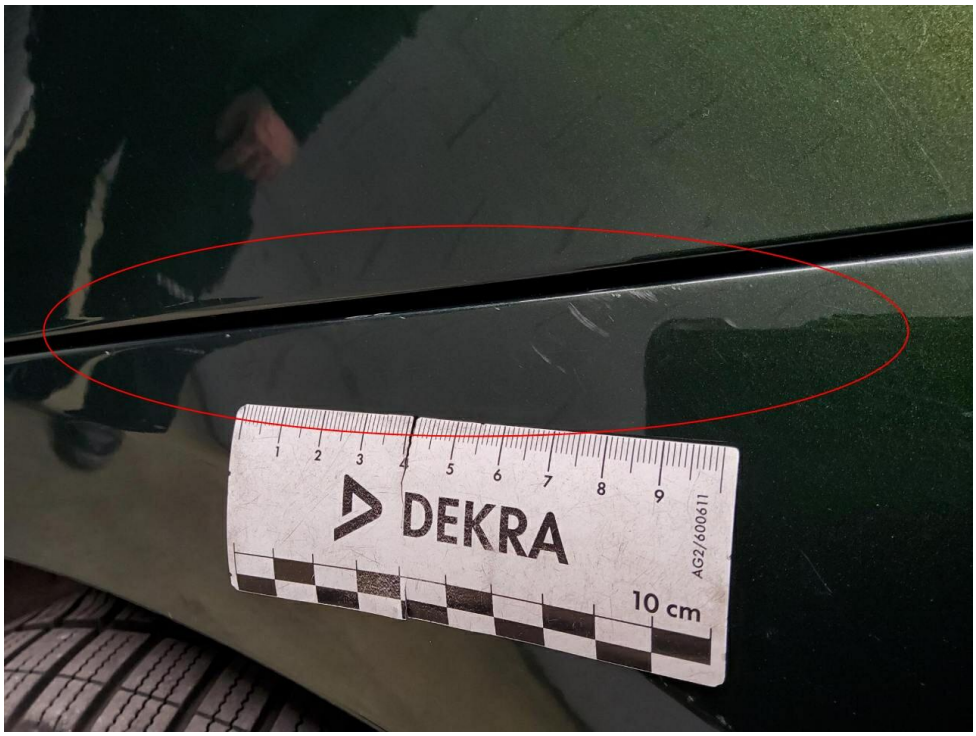
Bild 20 : Seitenteil hinten links Lackierung, zerkratzt, lackieren mit Lackaufbau

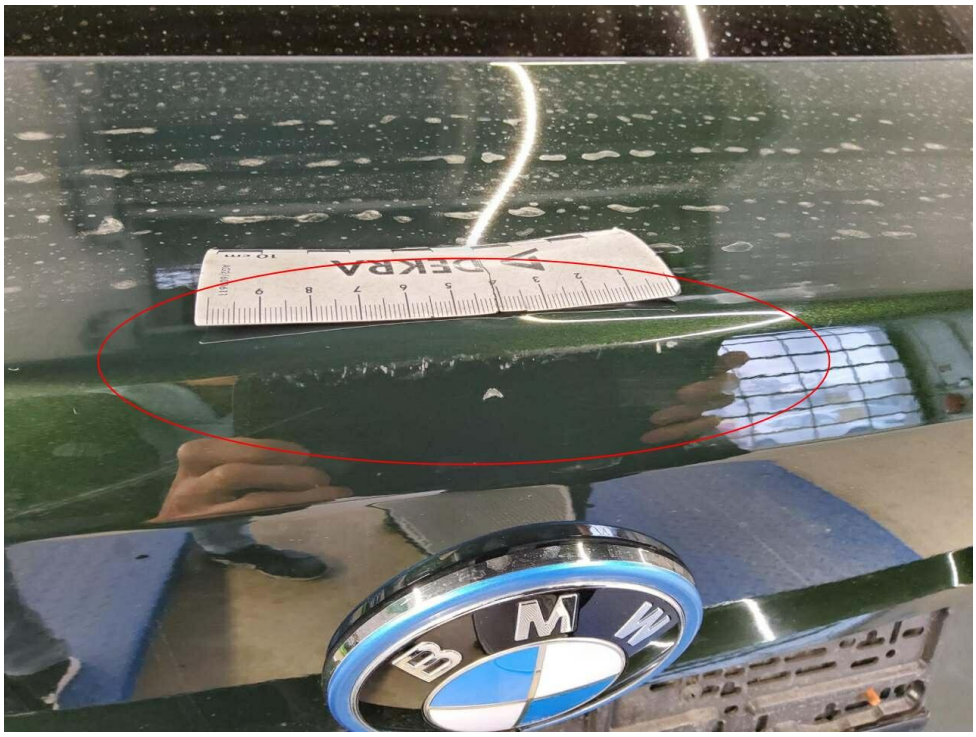
Bild 22 : Heckdeckel, eingedellt, instandsetzen und lackieren mit Lackaufbau
