TÜV SÜD Auto Plus GmbH
Gutenbergstr. 13
70771 Leinfelden-Echterdingen

Date d'inspection: 19 mars 2025
Numéro de protocole: 38918057
Date de livraison: 19 mars 2025

WAUZZZFZ5RP054743

Zustandsbericht

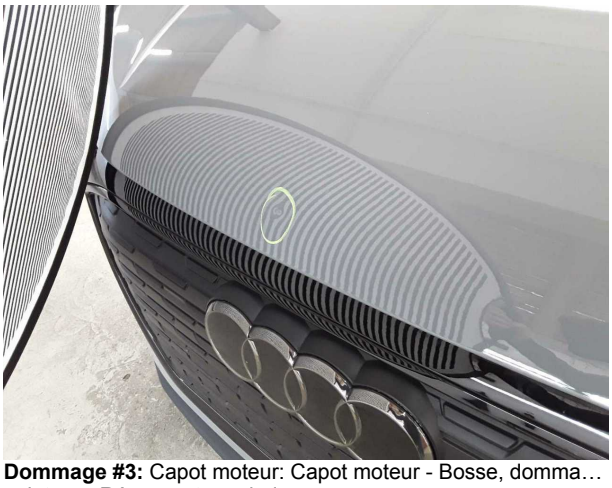
N°	Groupe de pièces	Description
1	2e Jeu de roues	2 Pneus (Sommer / ohne Notlaufeigenschaft) - Remplacer
2	Roue / Pneumatiques	Pneumatique avant (Winter / ohne Notlaufeigenschaft) - Remplacer
3	Capot moteur	Capot moteur - Bosse, dommage peinture - Réparer et repeindre

Dommage #3: Capot moteur: Capot moteur - Bosse, dommage peinture - Réparer et repeindre

Dommage #3: Capot moteur: Capot moteur - Bosse, domma… peinture - Réparer et repeindre
