TÜV SÜD Auto Plus GmbH
Gutenbergstr. 13
70771 Leinfelden-Echterdingen

Date d'inspection: 11 mars 2025
Numéro de protocole: 38790550
Date de livraison: 11 mars 2025

WBA5P51050FK86760

Zustandsbericht

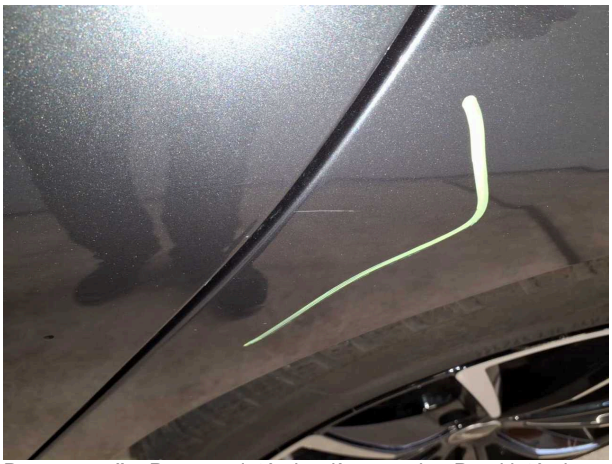
Dommage #5: Panneau latéral arrière gauche: Paroi latérale - Rayure(s) - Revêtement/polissage
