TÜV SÜD Auto Plus GmbH
Gutenbergstr. 13
70771 Leinfelden-Echterdingen

Besichtigungsdatum: 19.03.2025
Protokollnummer: **39036366**

WBA6N31070FK94406

Zustandsbericht

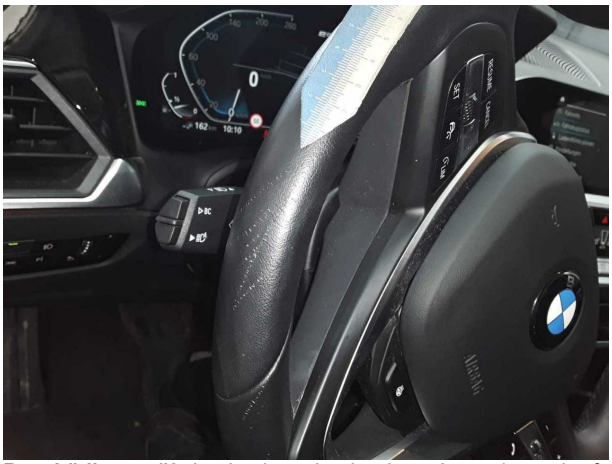
Beschädigung #2: Lenkanlage: Lenkrad - verkratzt / verschü… - Smart Repair

Beschädigung #2: Lenkanlage: Lenkrad - verkratzt / verschürft - Smart Repair

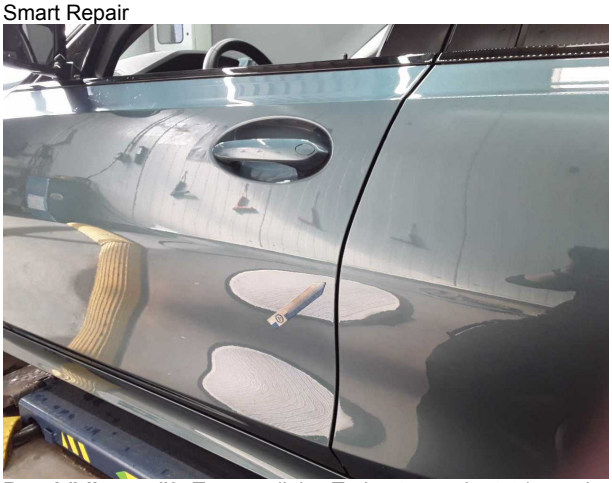
Beschädigung #3: Tür vorn links: Türkante - verkratzt / verschürf… Smart Repair

Beschädigung #3: Tür vorn links: Türkante - verkratzt / verschürft - Smart Repair

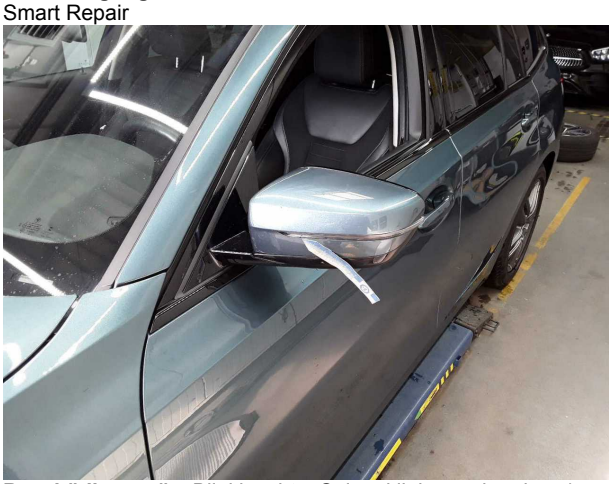
Beschädigung #4: Blinkleuchte: Spiegel links - gebrochen / gerissen - erneuern

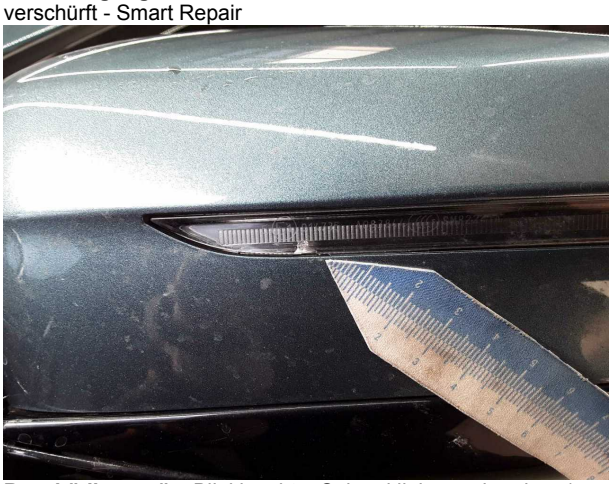
Beschädigung #4: Blinkleuchte: Spiegel links - gebrochen / gerissen - erneuern

Beschädigung #5: 2.Radsatz: 1 Leichtmetallfelge - verkratzt / verschürft - Wertminderung

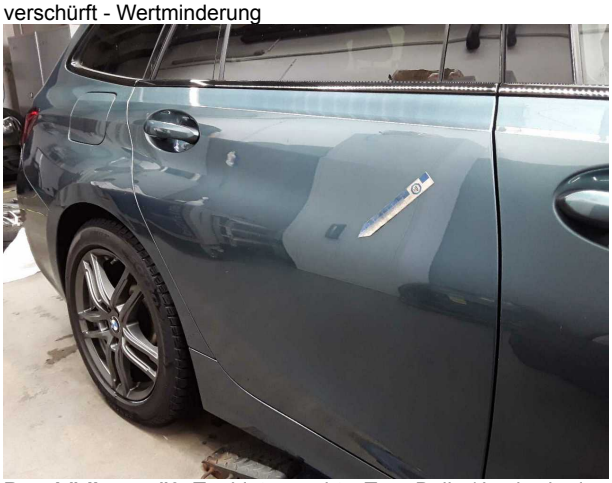
Beschädigung #6: Tür hinten rechts: Tür - Delle / Lackschad… - instandsetzen und lackieren

Beschädigung #6: Tür hinten rechts: Tür - Delle / Lackschaden - instandsetzen und lackieren

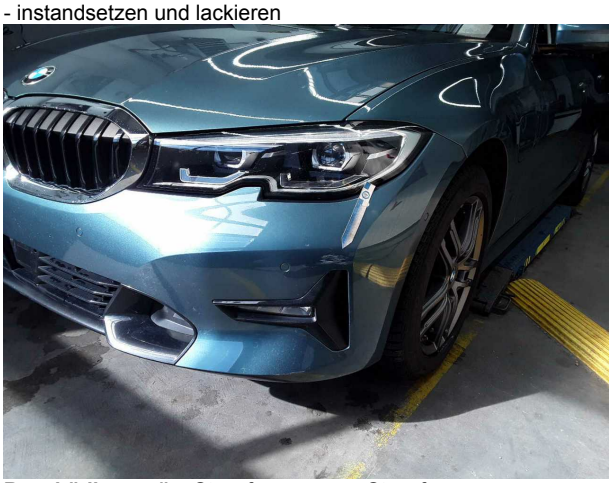
Beschädigung #7: Stossfänger vorn: Stossfänger vorn - verkratzt / verschürft - instandsetzen und lackieren

Beschädigung #8: Tür vorn rechts: Tür - Delle / Lackschaden - instandsetzen und lackieren

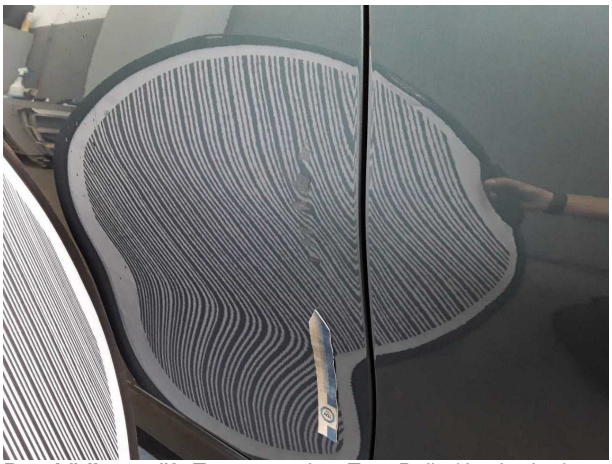
Beschädigung #8: Tür vorn rechts: Tür - Delle / Lackschade… instandsetzen und lackieren

Beschädigung #8: Tür vorn rechts: Tür - Delle / Lackschaden - instandsetzen und lackieren

Beschädigung #9: Seitenwand rechts: Seitenwand - Delle / Lackschaden - instandsetzen und lackieren

Beschädigung #10: 2.Radsatz: 2 Reifen (Vorn) - verschlissen - erneuern

Beschädigung #10: 2.Radsatz: 2 Reifen (Vorn) - verschlisse… erneuern

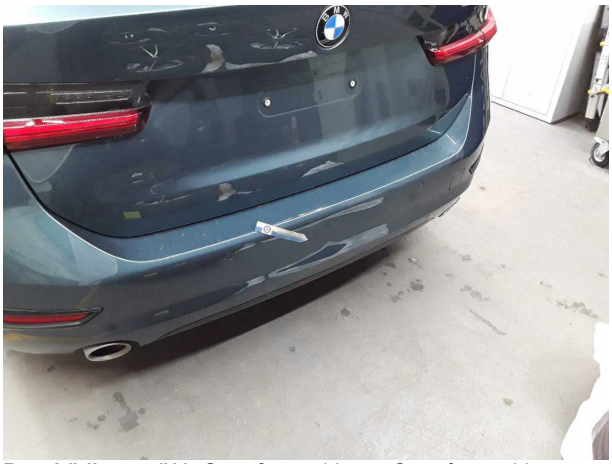
Beschädigung #11: Stossfänger hinten: Stossfänger hinten - verformt - erneuern

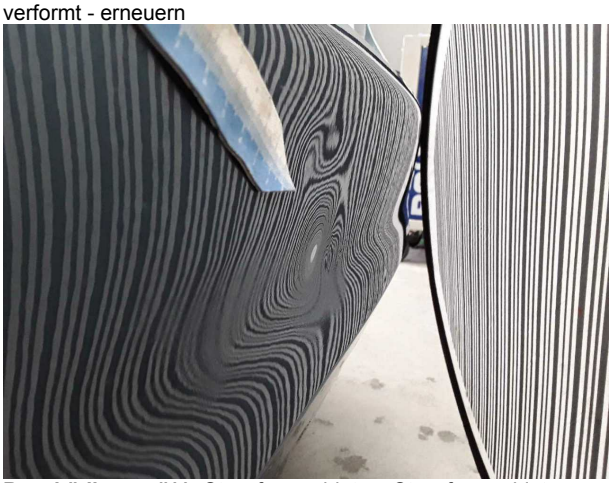
Beschädigung #11: Stossfänger hinten: Stossfänger hinten - verformt - erneuern
