TÜV SÜD Auto Plus GmbH
Gutenbergstr. 13
70771 Leinfelden-Echterdingen

Besichtigungsdatum: 19.03.2025
Protokollnummer: 38922373
Anlieferungsdatum: 19.03.2025

WAUZZZ8V2LA036527

Zustandsbericht

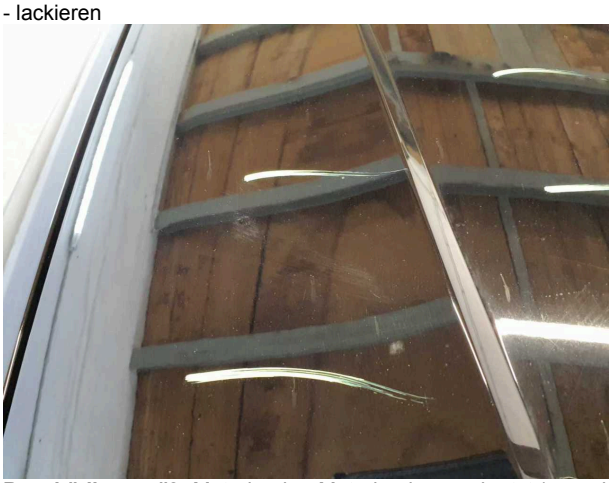
Beschädigung #8: Motorhaube: Motorhaube - verkratzt / verschürft - lackieren

Beschädigung #8: Motorhaube: Motorhaube - verkratzt / versch… - lackieren

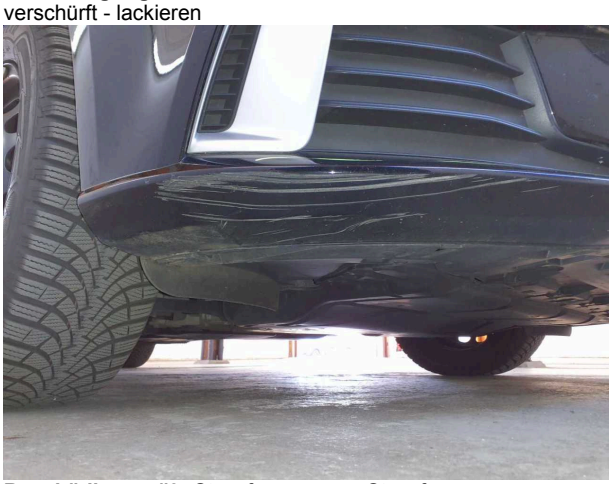
Beschädigung #9: Stossfänger vorn: Stossfänger vorn - verkratzt / verschürft - instandsetzen und lackieren
