TÜV SÜD Auto Plus GmbH
Gutenbergstr. 13
70771 Leinfelden-Echterdingen

Besichtigungsdatum: 11.11.2024
Protokollnummer: 36944128
Erstellt durch: Gerd Bierschenk
Besichtigt durch: Mohamad Jamen Mudrek

WBA31ED070FL89683

Zustandsbericht

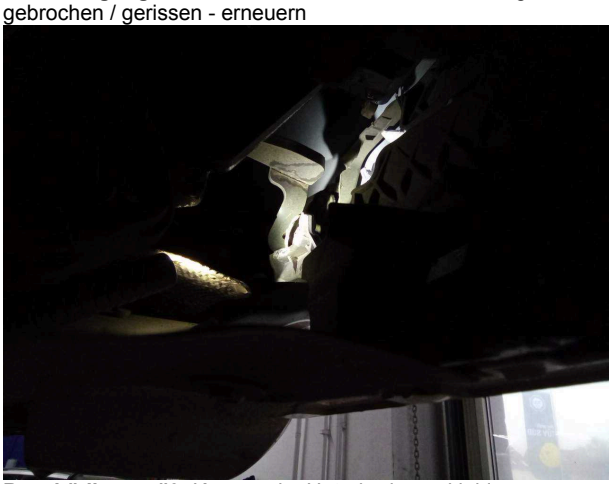
Beschädigung #6: Karosserie: Unterbodenverkleidung - gebrochen / gerissen - erneuern
