TÜV SÜD Auto Plus GmbH
Gutenbergstr. 13
70771 Leinfelden-Echterdingen

Besichtigungsdatum: 10.04.2025
Protokollnummer: 39280685
Anlieferungsdatum: 10.04.2025

WAUZZZGY7MA086496

Zustandsbericht

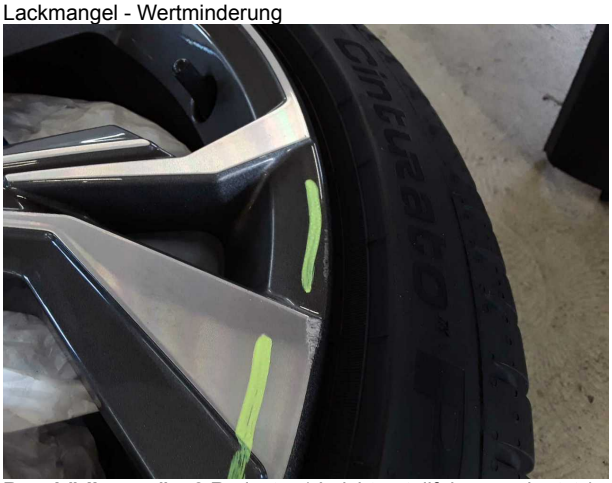
Beschädigung #4: 2.Radsatz: 1 Leichtmetallfelge - verkratzt / verschürft - Wertminderung

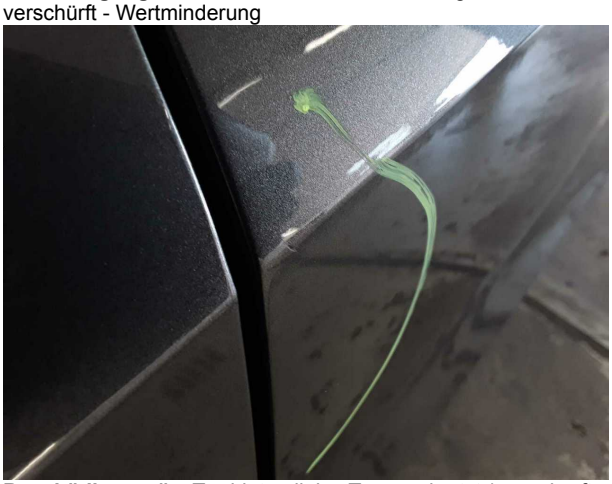
Beschädigung #5: Tür hinten links: Tür - verkratzt / verschürft - Smart Repair
