TÜV SÜD Auto Plus GmbH
Gutenbergstr. 13
70771 Leinfelden-Echterdingen

Date d'inspection: 15 avr. 2025
Numéro de protocole: 39326580
Date de livraison: 15 avr. 2025

WBA7K310005R39920

Zustandsbericht

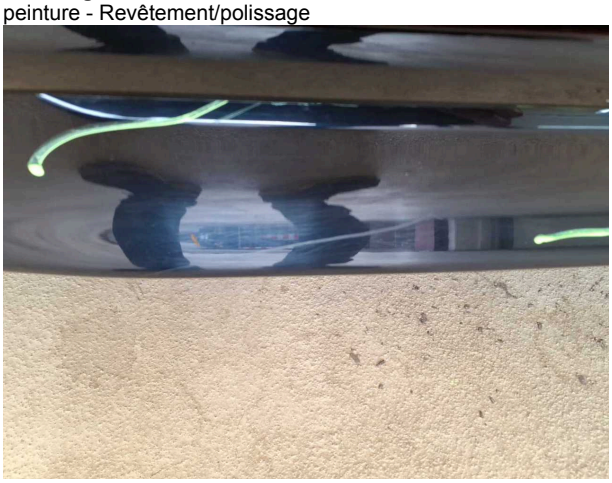
Dommage #2: Pare-chocs arrière: Becquet - Eraflé - Diminution de valeur

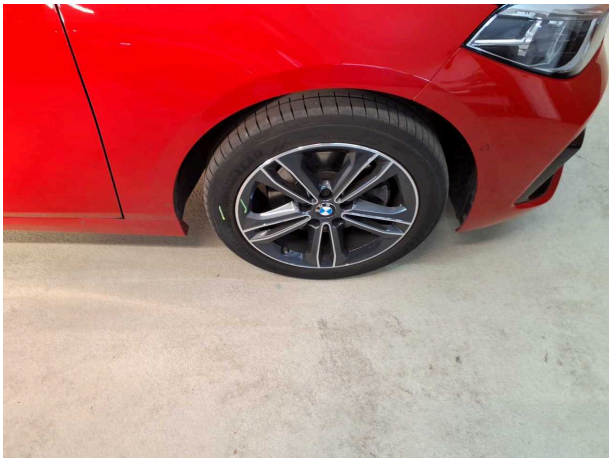
Dommage #3: Roue / Pneumatiques: Jante alliage avant droi… - Eraflé - Diminution de valeur

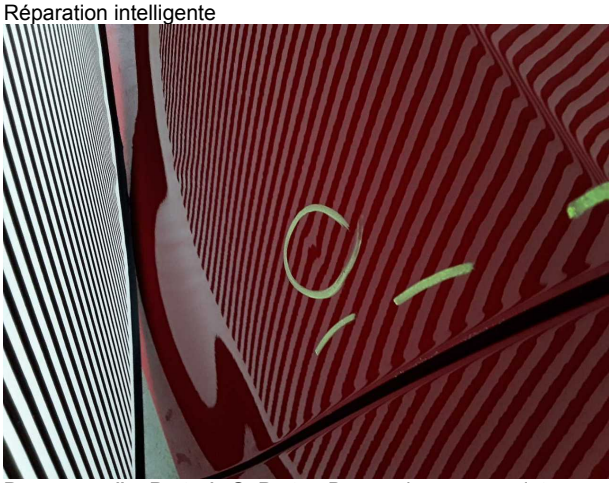
Dommage #4: Porte AvG: Porte - Bosse, dommage peinture - Réparation intelligente

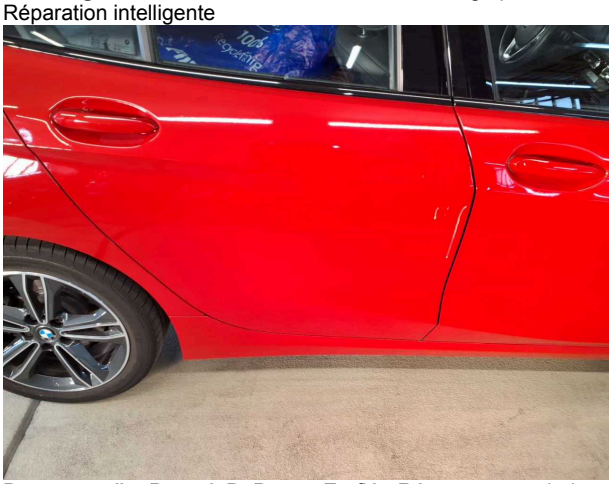
Dommage #5: Porte ArD: Porte - Eraflé - Réparer et repeindre

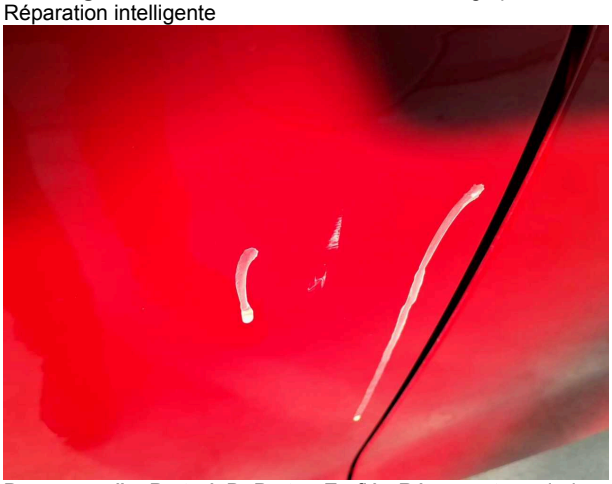
Dommage #5: Porte ArD: Porte - Eraflé - Réparer et repeindre
