Wertgutachten

Vorgang	
Ihr Auftrag vom	24.04.2025 durch Raiffeisen-Impuls Fuhrparkmanagement GmbH & Co. KG
Besichtigungsort	36272 Niederaula, Industriestraße 11
Besichtigungsdatum	29.04.2025
Referenznummern	2041974

Fahrzeugdaten / Technische Daten			
Fahrzeugident.-Nr.	**WF01XXTTG1LB79203**		
Fahrzeugart	Transporter - Kombi	**Farbton / Lackart**	Frost-Weiß / Uni
Hersteller	Ford	**Nächste HU**	03/2026
Typ / Verkaufsbez.	Transit Custom Kombi 2.0 TDCI Trend	**Laufleistung abgelesen**	77.706 km
Erstzulassung	01.04.2020	**Emissionsklasse**	keine Angabe
Getriebe / Gänge	Manuell / 6	**Sitzplätze / Türen**	9 / 5
Achsen / angetrieben	2 / 1	**Anzahl Besitzer**	keine Angabe
Motorart	Reihenmotor / Diesel	**Hubraum / Nennleistung**	1.997 ccm / 77 KW
Antriebsart	Frontantrieb

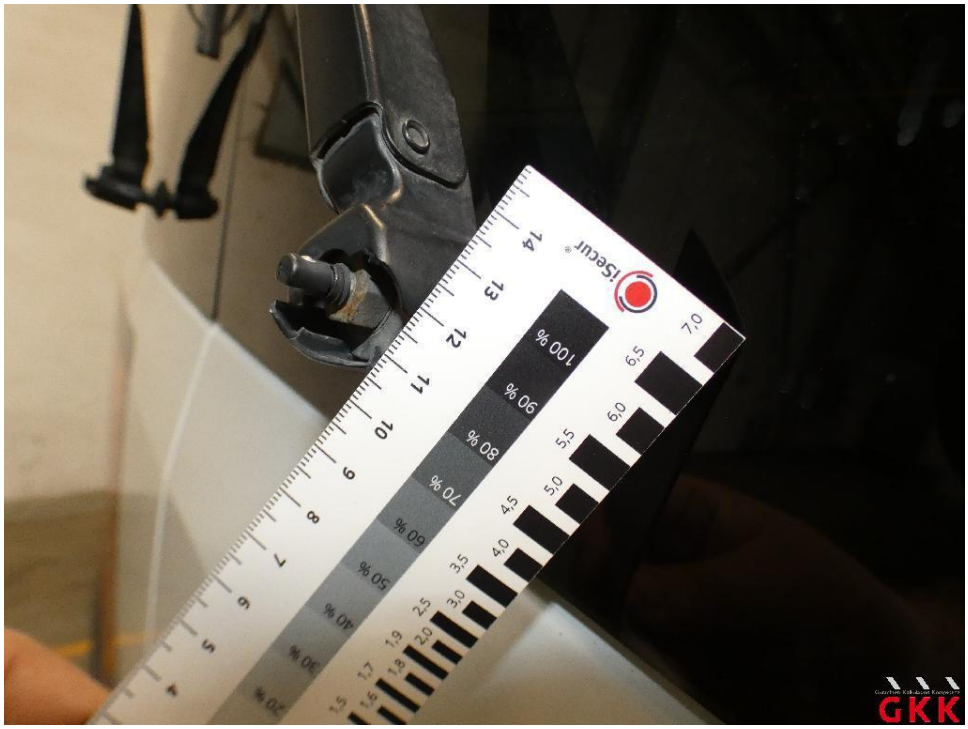
Heck (Angaben ohne MwSt.)	Reparaturkosten	MW
Heckwischer Abdeckung, beschädigt, ersetzen (Bild 17)	28,53 €	14,27 €

Bild 17 Heckwischer, Abdeckung, beschädigt, ersetzen
