TÜV SÜD Auto Plus GmbH
Gutenbergstr. 13
70771 Leinfelden-Echterdingen

Besichtigungsdatum: 29.04.2025
Protokollnummer: 39500825
Anlieferungsdatum: 29.04.2025

WBA5X91010FL21740

Zustandsbericht

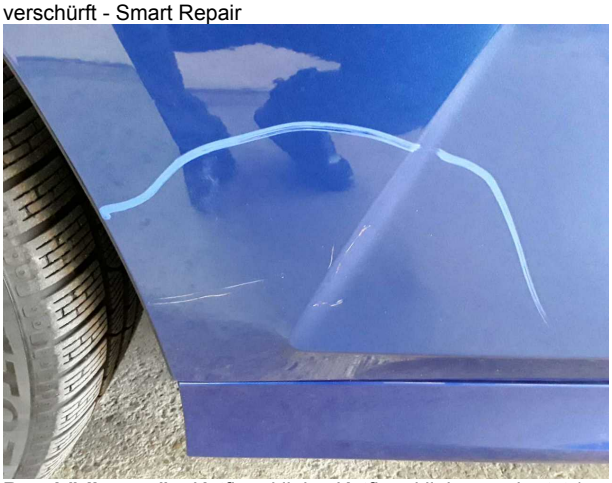
Beschädigung #4: Stossfänger vorn: Stossfänger vorn - verkratzt / verschürft - Smart Repair
