TÜV SÜD Auto Plus GmbH
Gutenbergstr. 13
70771 Leinfelden-Echterdingen

Date d'inspection: 1 avr. 2025
Numéro de protocole: 39334131

WBA5P51060FK96844

Zustandsbericht

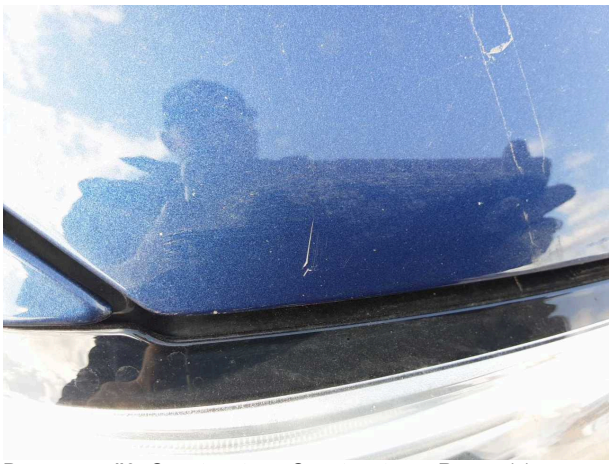
Dommage #6: Capot moteur: Capot moteur - Rayure(s) - Réparation intelligente

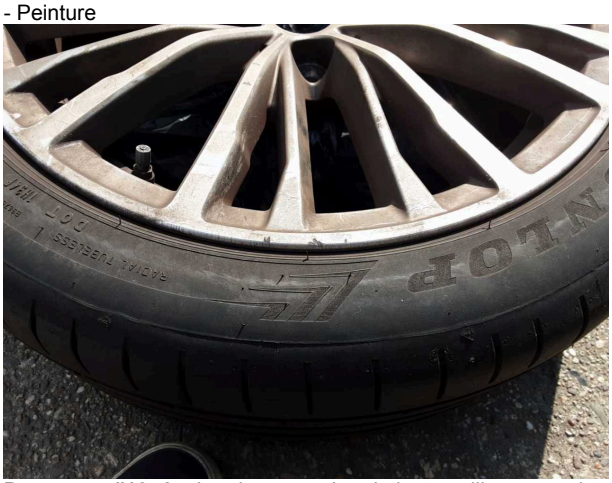
Dommage #12: 2e Jeu de roues: Jeu de jantes alliage complet - Rayure(s) - Diminution de valeur

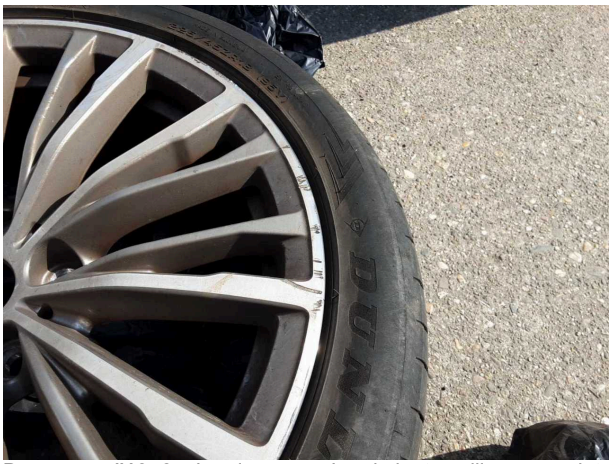
Dommage #12: 2e Jeu de roues: Jeu de jantes alliage complet - Rayure(s) - Diminution de valeur
