Zustandsbericht

Protokollnummer: 39426403
Auftrags-Nr / Referenz: 50436246
Besichtigungsdatum: 16.04.2025

Hersteller / Modell	Mazda 2 e-SKYACTIV G 90 M HYBRID Homura		
Kennzeichen	HA-AM 149	**Fahrgestellnummer**	JMZDJ6HC601459226
Erstzulassung	30.10.2023	**Laufleistung (abgelesen)**	23.749 km
HSN/TSN	7118 / AIO 00049	**Kraftstoffart / Zylinder**	Hybr.Benzin/E / 4
Fahrzeugart	PKW Limousine	**Antriebsart**	Frontantrieb
Schadstoffklasse	EURO6;WLTP;AP;PI/CI; M, N1 I	**Getriebe / Anzahl Gänge**	Manuell
Farbe	Schwarz Metallic	**Besichtigungszustand**	bedingt: Licht/Nässe/Schmutz
Leistung / Hubraum	66 kW / 1.496 ccm	**Nächste HU**	10/2026
Wartungsheft / Nachweis	digitaler Nachweis / vollständig	**Restlauf bis Service**	13.099 km
Letzte Wartung	08/2024 bei 16.848 km	**Polsterart**	Stoff
Vorschaden	Keine Feststellbar	**Polsterfarbe**	Dunkelgrau
Nachlackierung	Keine Feststellbar	**zul. Gesamtgewicht**	1.540 kg
Dokumente	ZB I vorhanden (Kopie)	**Anzahl Halter**	1
Schlüssel soll/ist	2/2	**Anzahl Sitze / Türen**	5 / 5

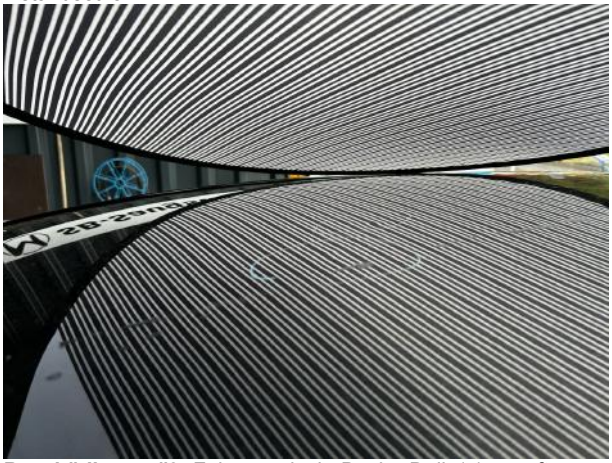
Nr.	Bauteilgruppe	Beschreibung
1	Verkleidungen/Abdeckungen	Kofferraumverkleidung - Kratzer - Smart Repair
2	Motorhaube	Motorhaube - Delle(n) - sanft instandsetzen
3	Fahrzeugdach	Dach - Delle(n) - sanft instandsetzen
4	Stossfänger vorn	Stossfänger vorn - verformt - erneuern
5	Stossfänger hinten	Stossfänger hinten - verkratzt / verschürft - lackieren

Beschädigung #3: Fahrzeugdach: Dach - Delle(n) - sanft instandsetzen
