TÜV SÜD Auto Plus GmbH
Gutenbergstr. 13
70771 Leinfelden-Echterdingen

Date d'inspection: 30 avr. 2025
Numéro de protocole: 39524525
Date de livraison: 30 avr. 2025

WBA5P51050FK81137

Zustandsbericht

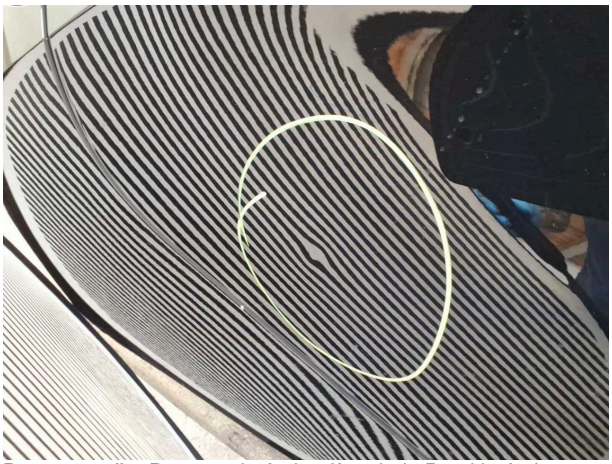
Dommage #4: Panneau latéral arrière droit: Paroi latérale - bosse(s) - Bon travail de réparation

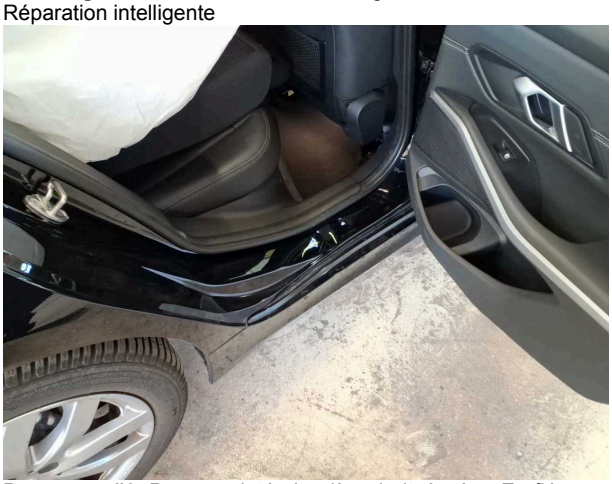
Dommage #5: Panneau latéral arrière gauche: Accès - Eraflé - Réparation intelligente
