TÜV SÜD Auto Partner GmbH
Gutenbergstr. 13
70771 Leinfelden-Echterdingen

Besichtigungsdatum: 08.05.2025
Protokollnummer: 39750778

WAUZZZFY8L2029234

Zustandsbericht

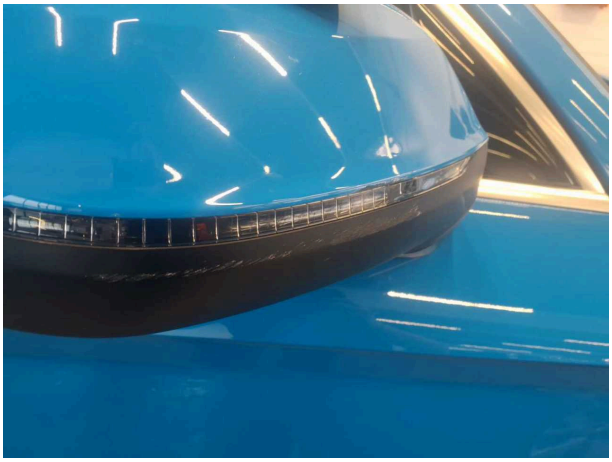
Beschädigung #5: Außenspiegel rechts: Abdeckkappe - Abrieb - erneuern

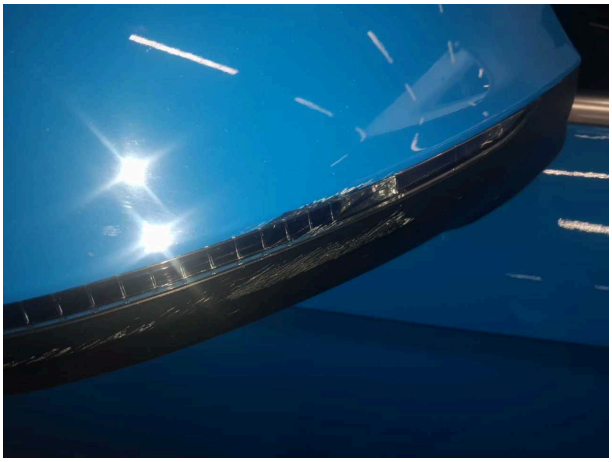
Beschädigung #5: Außenspiegel rechts: Abdeckkappe - Abri… - erneuern

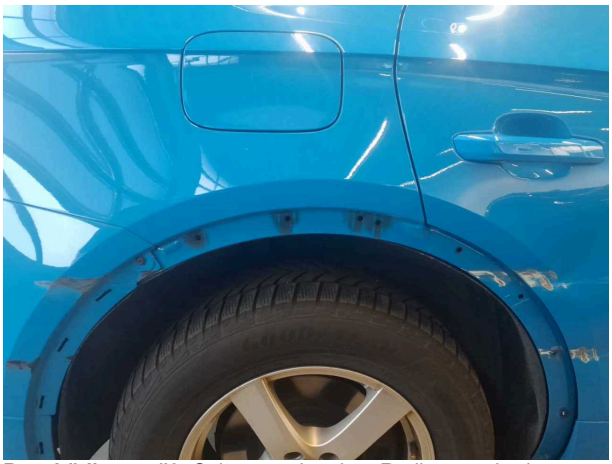
Beschädigung #6: Seitenwand rechts: Radhausverbreiterung - fehlt - erneuern

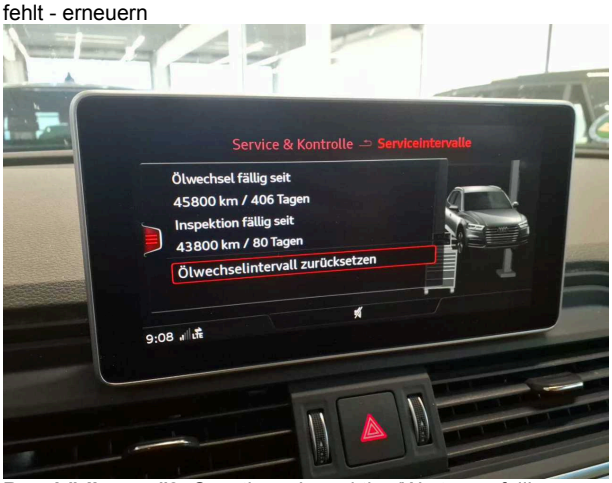
Beschädigung #8: Sonstiges: Inspektion/Wartung - fällig - durchführen

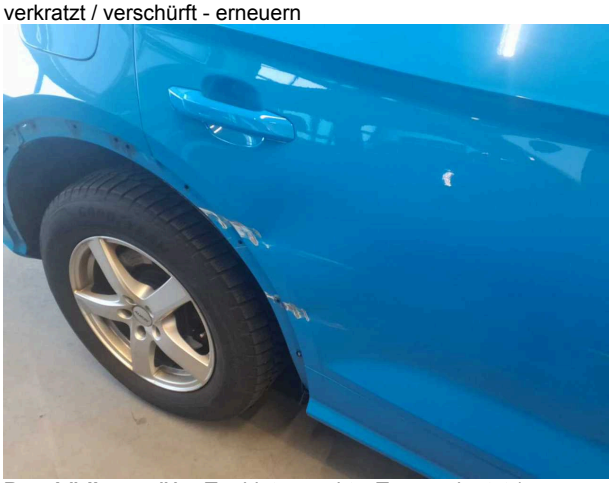
Beschädigung #15: Tür hinten rechts: Tür - verkratzt / verschürft - erneuern

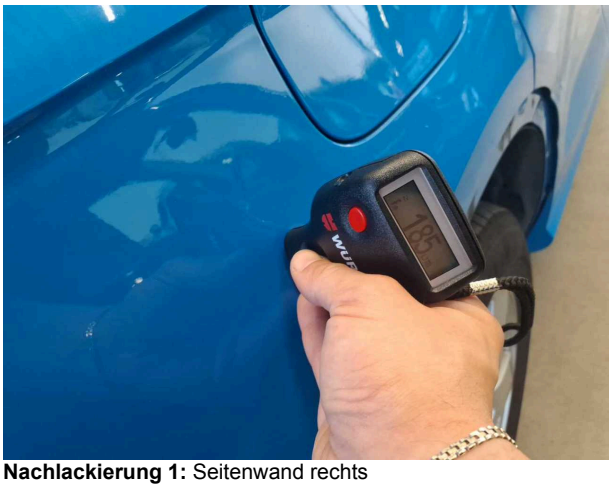
Nachlackierung 1: Seitenwand rechts

Nr.	Ort
1	Seitenwand rechts
