Zustandsbericht

Protokollnummer:	39839316
Auftrags-Nr / Referenz:	50422786
Besichtigungsdatum:	21.05.2025

Hersteller / Modell	Volvo XC40 T5 Recharge DKG RDesign		
Kennzeichen	AC-B 1211E	**Fahrgestellnummer**	YV1XZBBBFM2582421
Erstzulassung	06.05.2021	**Laufleistung (abgelesen)**	64.274 km
HSN/TSN	9101 / BOD 00016	**Kraftstoffart / Zylinder**	Hybr.B/E ext.aufl / 3
Fahrzeugart	Geländewagen	**Antriebsart**	Frontantrieb
Schadstoffklasse	EURO6;WLTP;AP;PI/CI; M, N1 I	**Getriebe / Anzahl Gänge**	Automatik
Farbe	Glacier Silver Metallic	**Besichtigungszustand**	bedingt: Licht/Nässe/Schmutz
Leistung / Hubraum	132 kW / 1.477 ccm	**Nächste HU**	05/2026
Wartungsheft / Nachweis	vorhanden / vollständig	**Restlauf bis Service**	29.990 km
Letzte Wartung	05/2025 bei 64.264 km	**Polsterart**	Alcantara/Leder
Vorschaden	Keine Feststellbar	**Polsterfarbe**	Schwarz
Nachlackierung	Feststellbar	**zul. Gesamtgewicht**	2.290 kg
Dokumente	ZB I vorhanden (Kopie)	**Anzahl Halter**	1
Schlüssel soll/ist	2/2	**Anzahl Sitze / Türen**	5 / 5

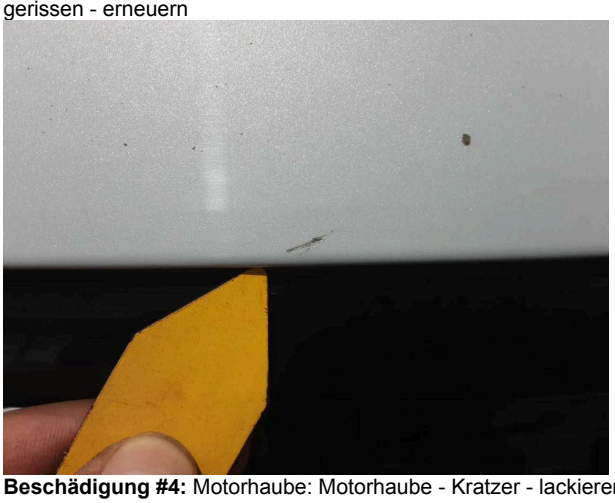
Nr.	Bauteilgruppe	Beschreibung
1	Karosserie	A-Säule rechts - Kratzer - Smart Repair
2	Fahrzeugdach	Dachreling links - Kratzer - Wertminderung
3	Rad/Reifen	Reifen vorn links - gebrochen / gerissen - erneuern
4	Motorhaube	Motorhaube - Kratzer - lackieren

Beschädigung #4: Motorhaube: Motorhaube - Kratzer - lackieren

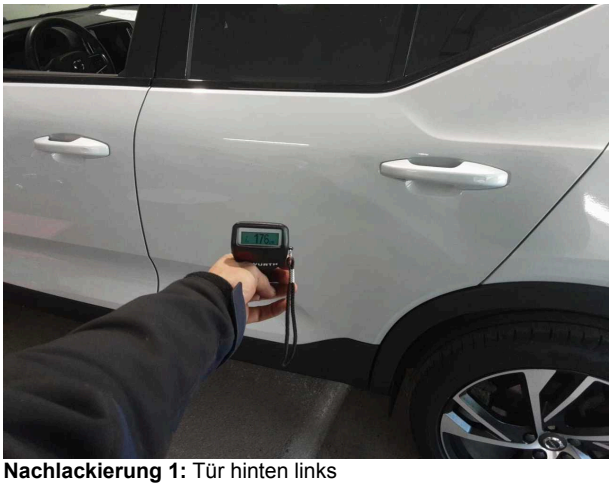
Nr.	Ort	Wertminderung
1	Tür hinten links, fachgerecht ausgeführt, Reparaturrechnung nicht vorhanden

Nachlackierung 1: Tür hinten links
