Zustandsbericht

Vorgang	
Fahrzeughalter	Allane SE
Ihr Auftrag vom	06.05.2025 durch Allane SE
Besichtigungsort	45768 Marl, Hebbelstraße 20
Besichtigungsdatum	14.05.2025
Referenznummern	0030945763 - 0049361075

Fahrzeugdaten / Technische Daten			
Kennzeichen	**M-C 5206**	**Fzg.-Ident.-Nummer**	**WAUZZZF44MA065703**
Fabrikat	Audi	**1. Zulassung**	07.05.2021
Typ	A4 Avant 40 TDI S tronic S line	**Fahrzeugart**	PKW
Getriebe / Gänge	Automatik / 7	**Farbe**	Gletscherweiß - Metallic
Laufleistung abgelesen	142.862 km	**Sitzplätze**	5
Achsen / angetrieben	2 / 1	**Aufbau**	Kombilimousine, 5 Türer
Anzahl Besitzer	unbekannt	**nächste HU**	11/2026
Motorart	Hybridantrieb / Diesel / Elektro	**Hubraum / Nennleistung**	1.968 ccm / 150 KW
Dauerleistung		**Max. Leistung**	
Ladestecker		**Batteriekapazität**	
Fahrzeugdaten wurden der Zulassungsbescheinigung Teil I entnommen und am Fahrzeug gegengeprüft.

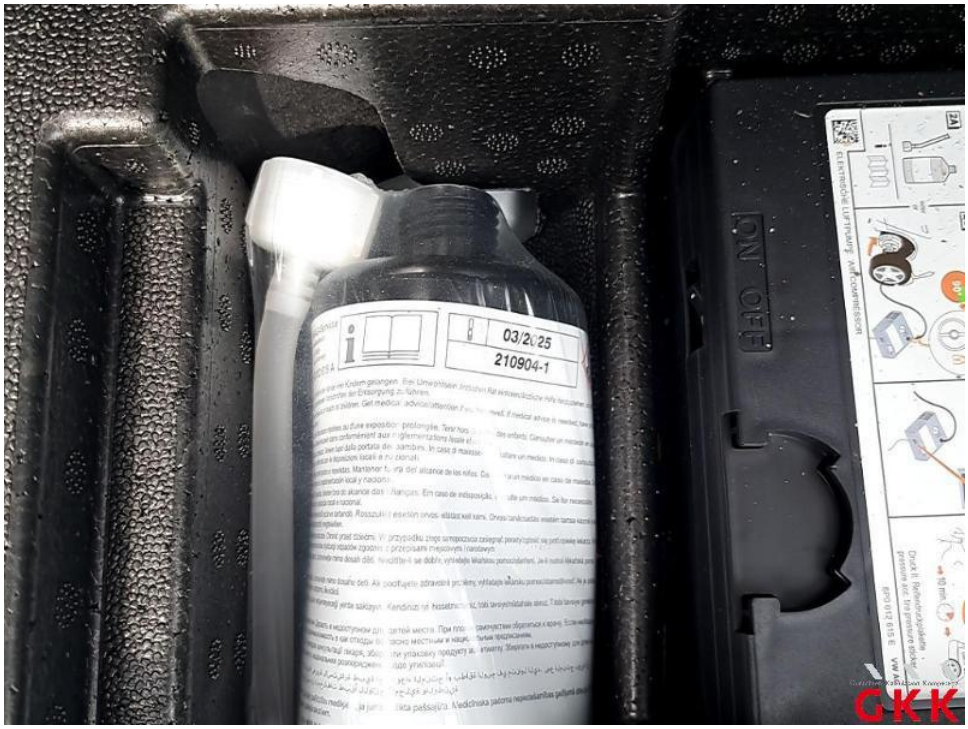
Zubehör, Bordwerkzeug
Reifenreparaturset Füllflasche, MHD überschritten (Bild 11)

Bild 11. Reifenreparaturset, Füllflasche, MHD überschritten, ersetzen

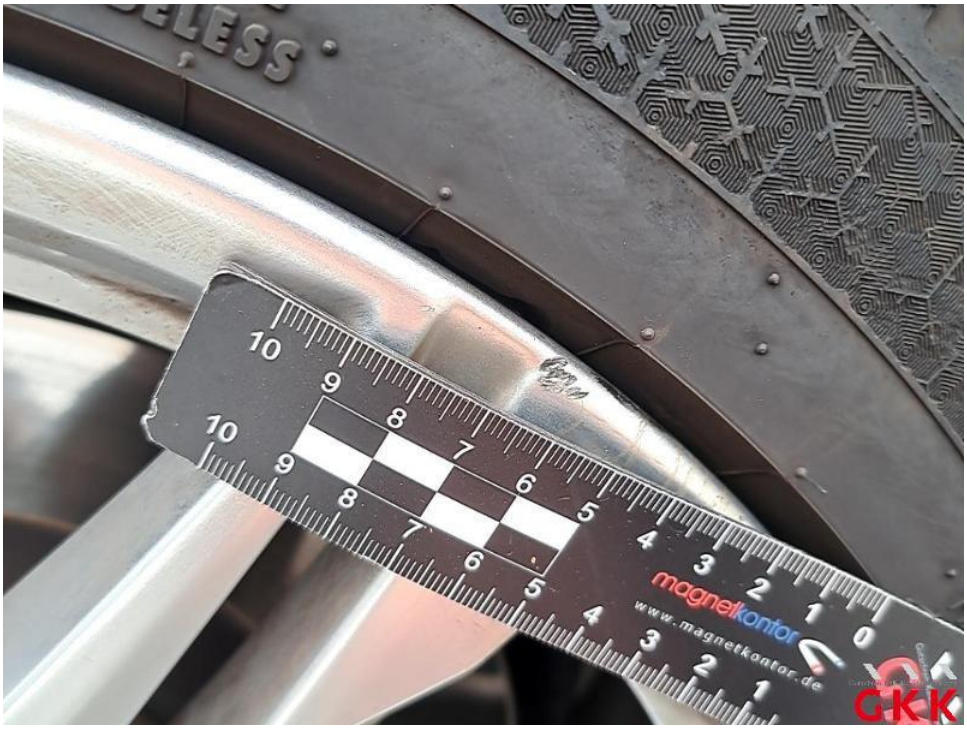
Reifen, Felgen, Radkappen
Reifen hinten rechts, beschädigt (Bild 45, Bild 46, Bild 47)
LM-Rad vorne rechts, verkratzt (Bild 12, Bild 13)
Satz Sommerräder, fehlt

Bild 13. LM-Rad, vorne rechts, verkratzt, lackieren

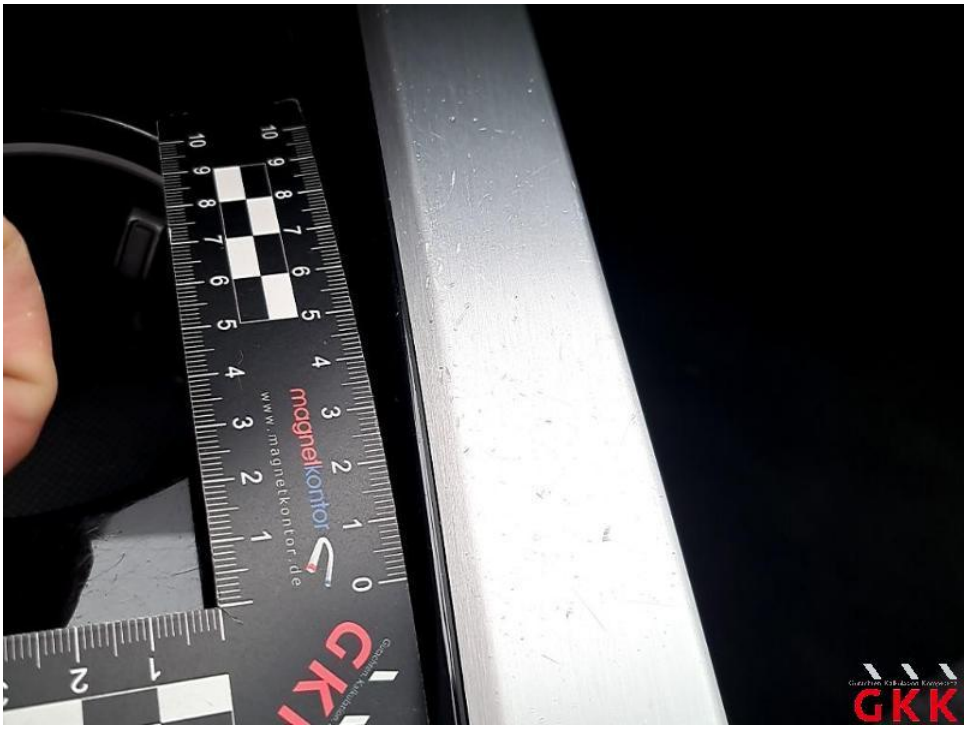
Interieur
Armaturenbrett Blende, verkratzt (Bild 48, Bild 49, Bild 50)
Mittelkonsole Abdeckung, verkratzt (Bild 23, Bild 24, Bild 25)

Bild 25. Mittelkonsole, Abdeckung, verkratzt, ersetzen

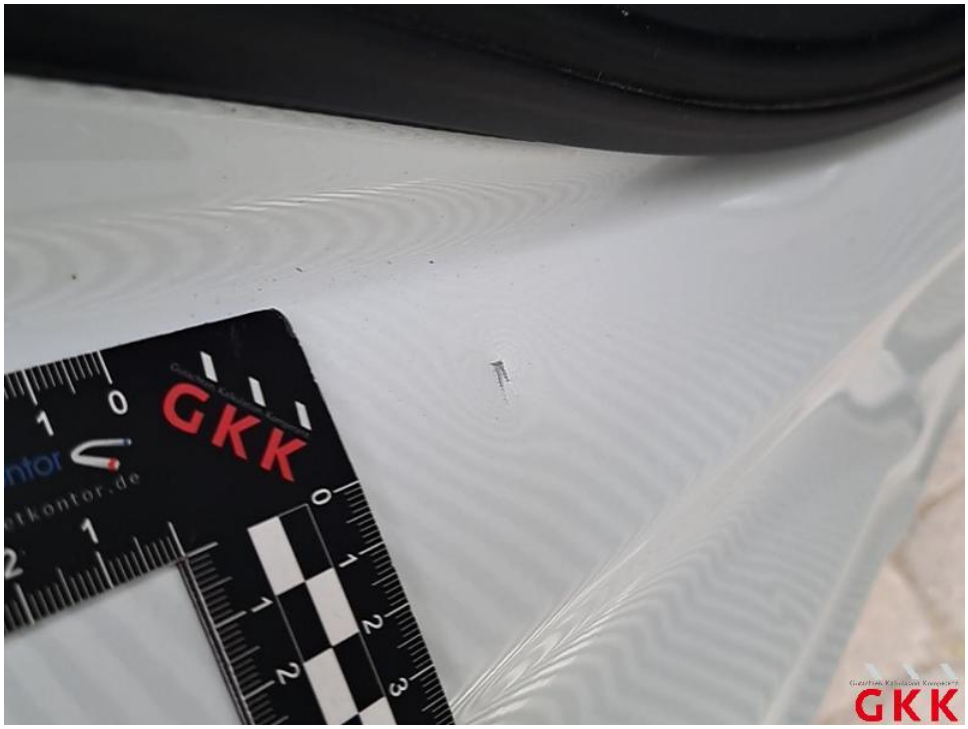
Seite rechts
Seitenwand rechts, verkratzt (Bild 37, Bild 38, Bild 39)
Tür hinten rechts Einstieg, beschädigt (Bild 40, Bild 41, Bild 42)

Bild 41. Tür hinten rechts, Einstieg, beschädigt, instand setzen - lackieren

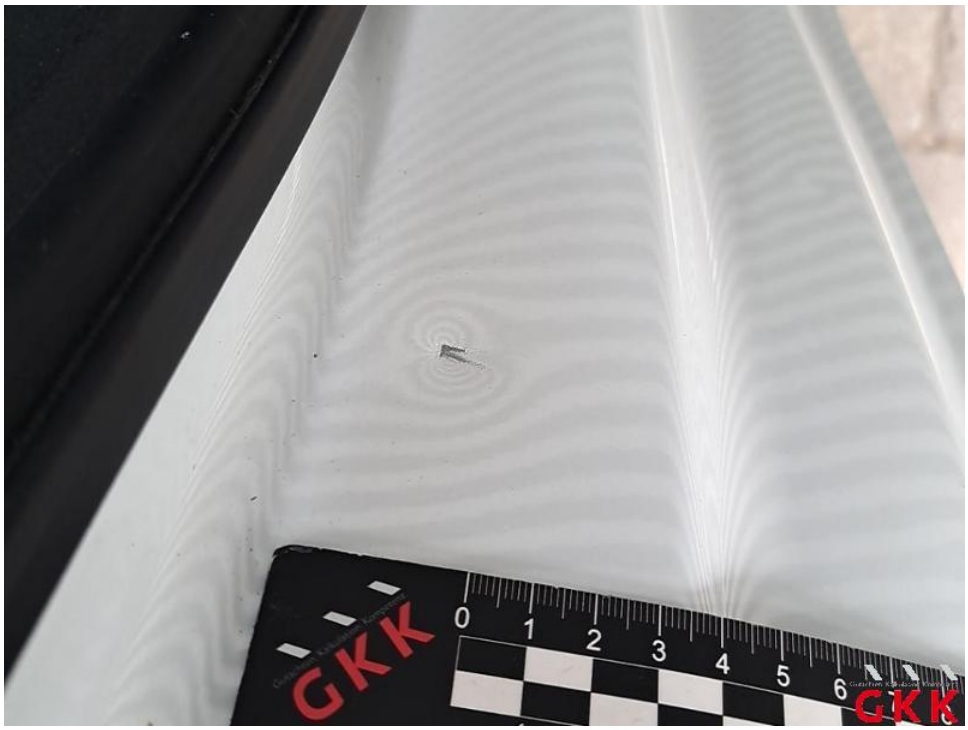
Bild 42. Tür hinten rechts, Einstieg, beschädigt, instand setzen - lackieren

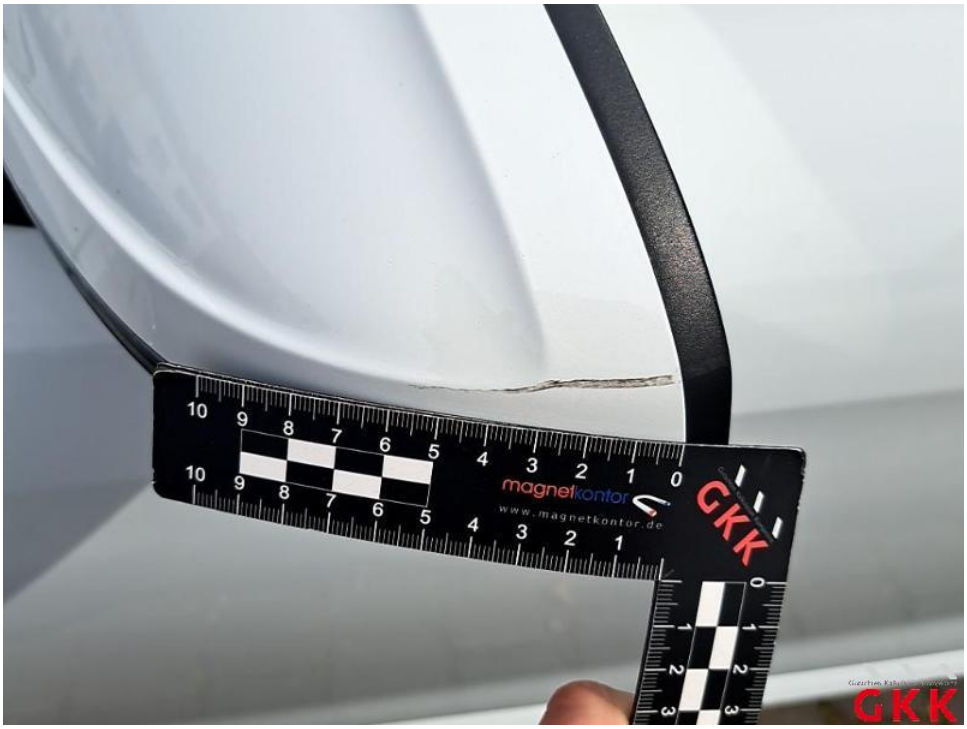
Seite links
Spiegelgehäuse links Blende -lackiert-, verkratzt (Bild 43, Bild 44)
Tür vorne links Innenverkleidung -Zierleiste-, verkratzt (Bild 20, Bild 21, Bild 22)
Tür hinten links Einstieg, beschädigt (Bild 26, Bild 27, Bild 28)
Tür hinten links Innenverkleidung -Leder-, beschädigt (Bild 29, Bild 30, Bild 31)

Bild 43. Spiegelgehäuse links, Blende -lackiert-, verkratzt, lackieren
