Besichtigungsdatum: 16.05.2025
Protokollnummer: 39792656
Erstellt durch: Martin Helm
Besichtigt durch: Kelleci Sinan

WBA6N51030FK90011

Zustandsbericht

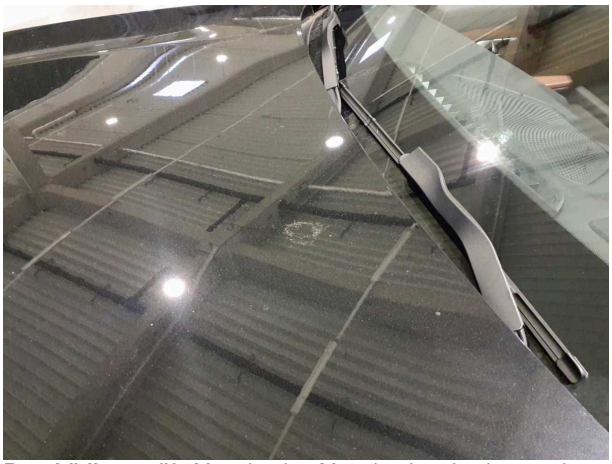
Beschädigung #3: Motorhaube: Motorhaube - Lackmangel - lackieren

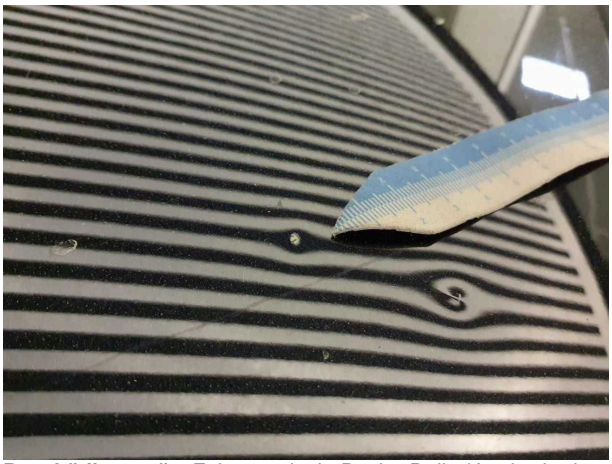
Angaben zum Fahrzeug

Beschädigung #4: Fahrzeugdach: Dach - Delle / Lackschaden - instandsetzen und lackieren
