Wertgutachten

Vorgang	
Ihr Auftrag vom	28.04.2025 durch Raiffeisen-Impuls Fuhrparkmanagement GmbH & Co. KG
Besichtigungsort	36272 Niederaula, Industriestraße 11
Besichtigungsdatum	09.05.2025
Referenznummern	0002061233

Fahrzeugdaten / Technische Daten			
Fahrzeugident.-Nr.	**WBA11CH000CH14605**		
Fahrzeugart	PKW - Limousine	**Farbton / Lackart**	Weiß / Uni
Hersteller	BMW	**Nächste HU**	keine Angabe
Typ / Verkaufsbez.	530 e xDrive M Sport	**Laufleistung abgelesen**	88.936 km
Erstzulassung	17.01.2022	**Emissionsklasse**	keine Angabe
Getriebe / Gänge	Automatik / 8	**Sitzplätze / Türen**	5 / 4
Achsen / angetrieben	2 / 2	**Anzahl Besitzer**	unbekannt
Motorart	Hybridantrieb / Benzin / Elektro	**Hubraum / Nennleistung**	1.998 ccm / 215 KW
Dauerleistung		**Max. Leistung**	
Ladestecker		**Batteriekapazität**	
Antriebsart	Allradantrieb

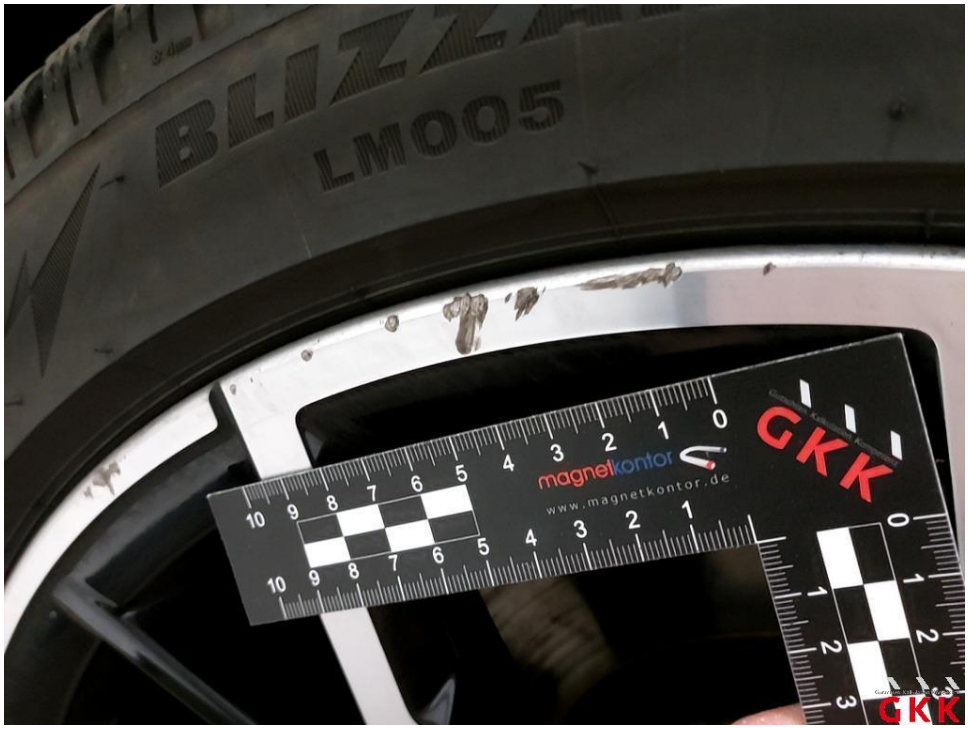
Bild 15 LM-Rad, vorne links, verkratzt, ersetzen

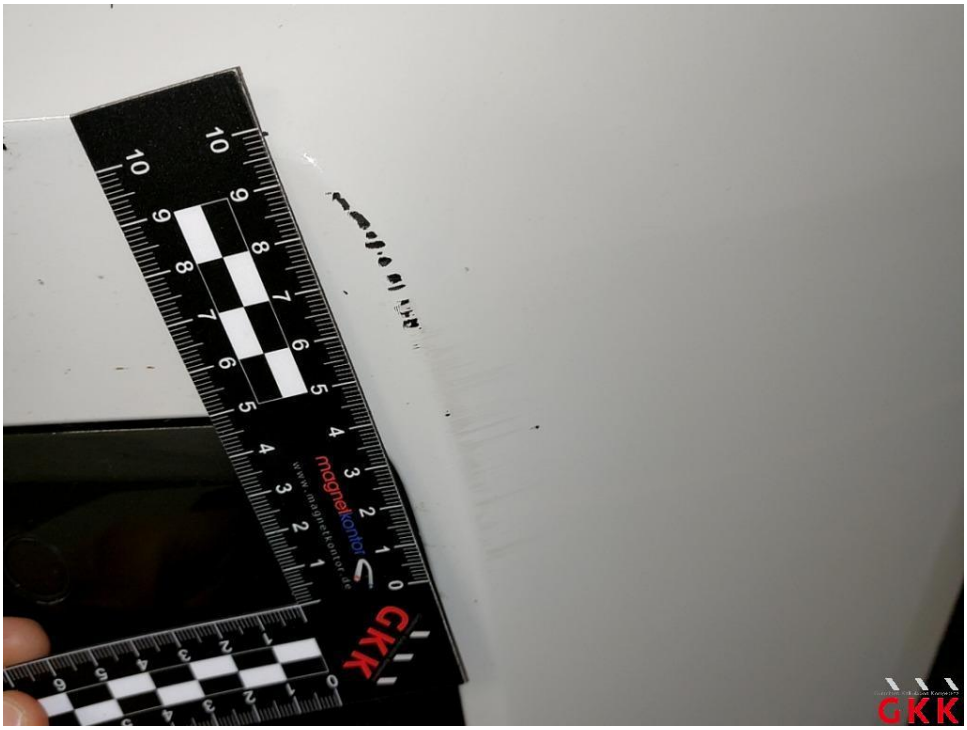
Front (Angaben ohne MwSt.)	Reparaturkosten	MW
Stoßfänger vorne Verkleidung -lackiert-, verkratzt, Smartrepair (Bild 17, Bild 18)	180,00 €	180,00 €

Bild 18 Stoßfänger vorne, Verkleidung -lackiert-, verkratzt, Smartrepair

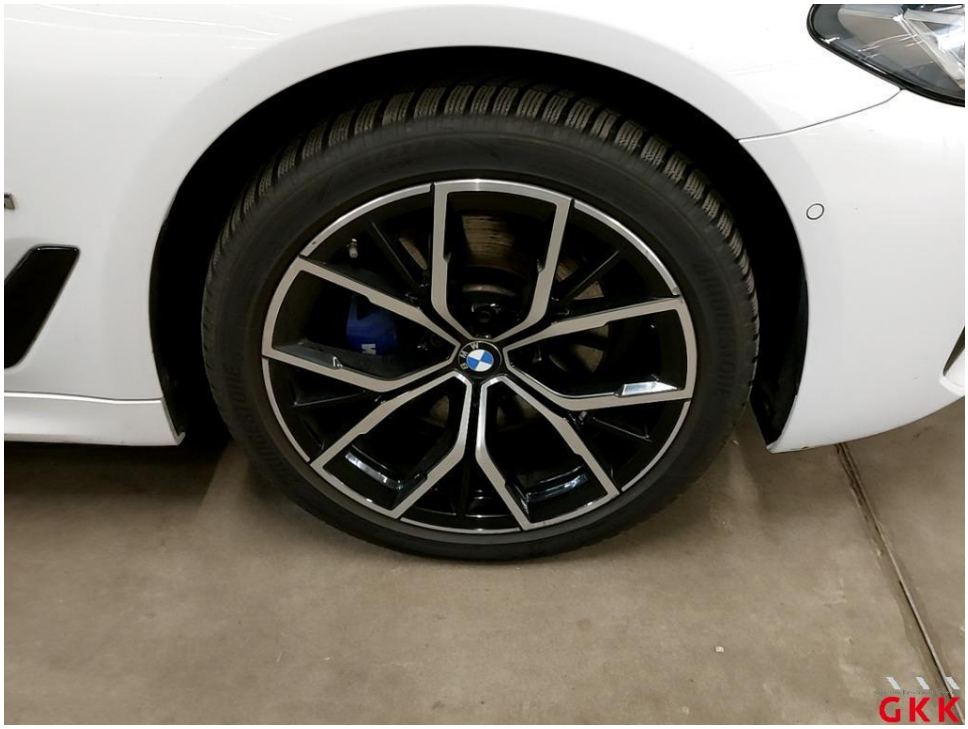
Bild 19 LM-Rad, vorne rechts, verkratzt, ersetzen

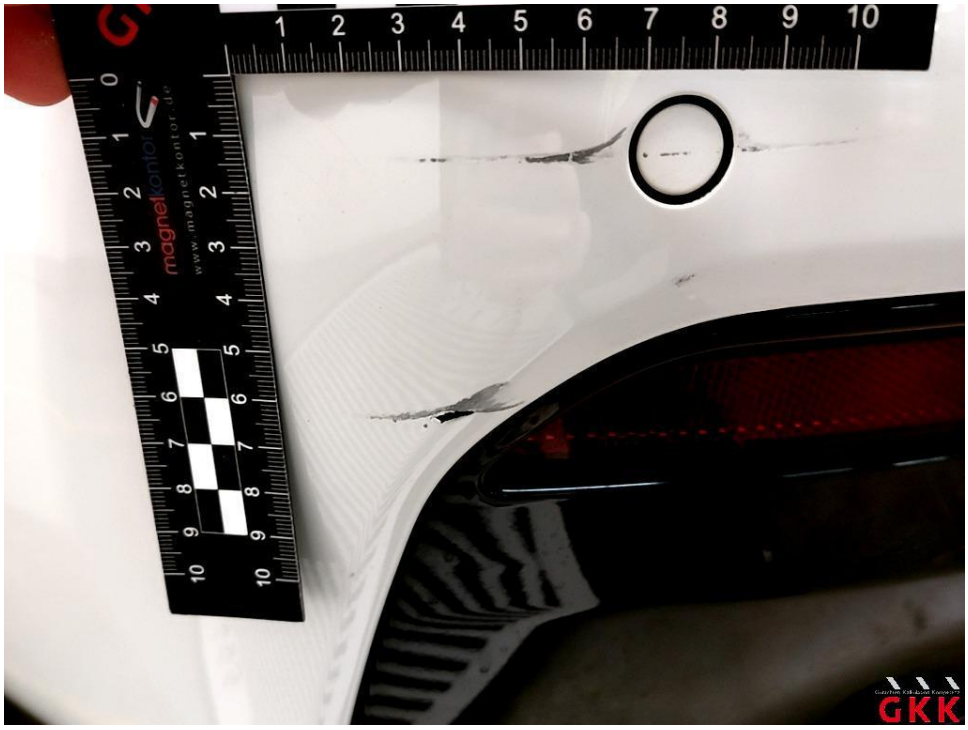
Heck (Angaben ohne MwSt.)	Reparaturkosten	MW
Stoßfänger hinten PDC-Sensor, verkratzt, lackieren ohne LV (Bild 28, Bild 29)	50,86 €	30,52 €
Stoßfänger hinten Verkleidung -lackiert-, beschädigt, instand setzen - lackieren (Bild 25, Bild 26, Bild 27)	1324,89 €	858,74 €

Bild 27 Stoßfänger hinten, Verkleidung -lackiert-, beschädigt, instand setzen - lackieren

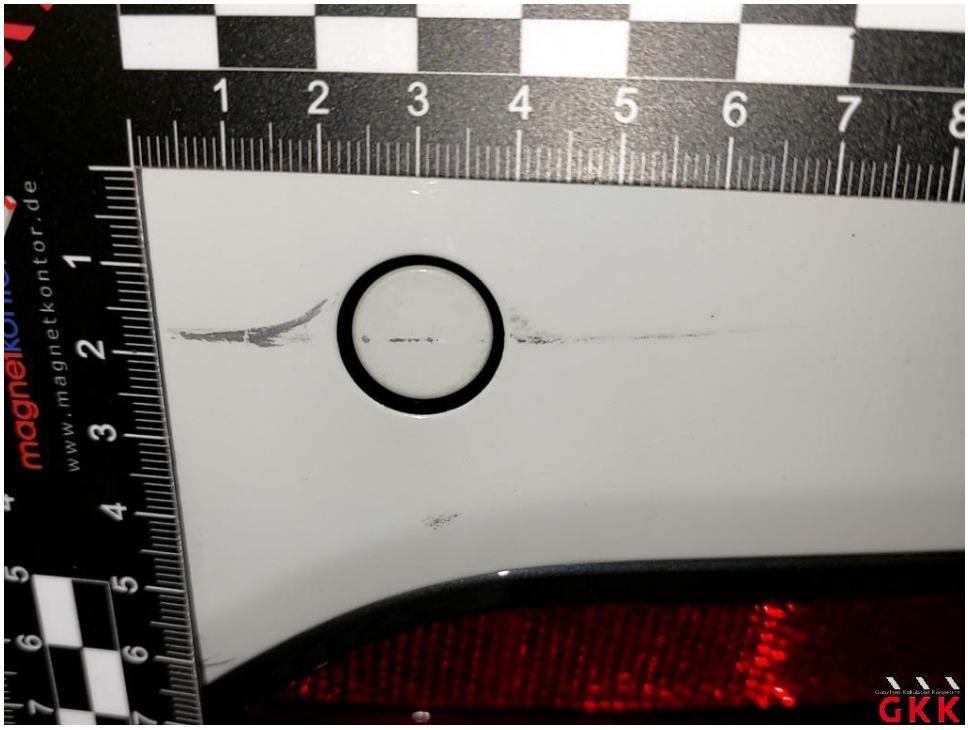
Bild 29 Stoßfänger hinten, PDC-Sensor, verkratzt, lackieren ohne LV
