Wertgutachten

Vorgang	
Ihr Auftrag vom	08.05.2025 durch Raiffeisen-Impuls Fuhrparkmanagement GmbH & Co. KG
Besichtigungsort	36272 Niederaula, Industriestraße 11
Besichtigungsdatum	13.05.2025
Referenznummern	0002059733

Fahrzeugdaten / Technische Daten			
Fahrzeugident.-Nr.	**W0VZT8GP1M1031747**		
Fahrzeugart	PKW - Kombilimousine	**Farbton / Lackart**	Monstein Grau / Metallic
Hersteller	Opel	**Nächste HU**	03/2027
Typ / Verkaufsbez.	Insignia B Sports Tourer 2.0 CDTI Business	**Laufleistung abgelesen**	90.589 km
Erstzulassung	23.03.2022	**Emissionsklasse**	Euro 6d
Getriebe / Gänge	Automatik / 8	**Sitzplätze / Türen**	5 / 5
Achsen / angetrieben	2 / 1	**Anzahl Besitzer**	unbekannt
Motorart	Reihenmotor / Diesel	**Hubraum / Nennleistung**	1.955 ccm / 128 KW
Antriebsart	Frontantrieb		
Fahrzeugdaten wurden gemäß den zur Verfügung gestellten Unterlagen entnommen.

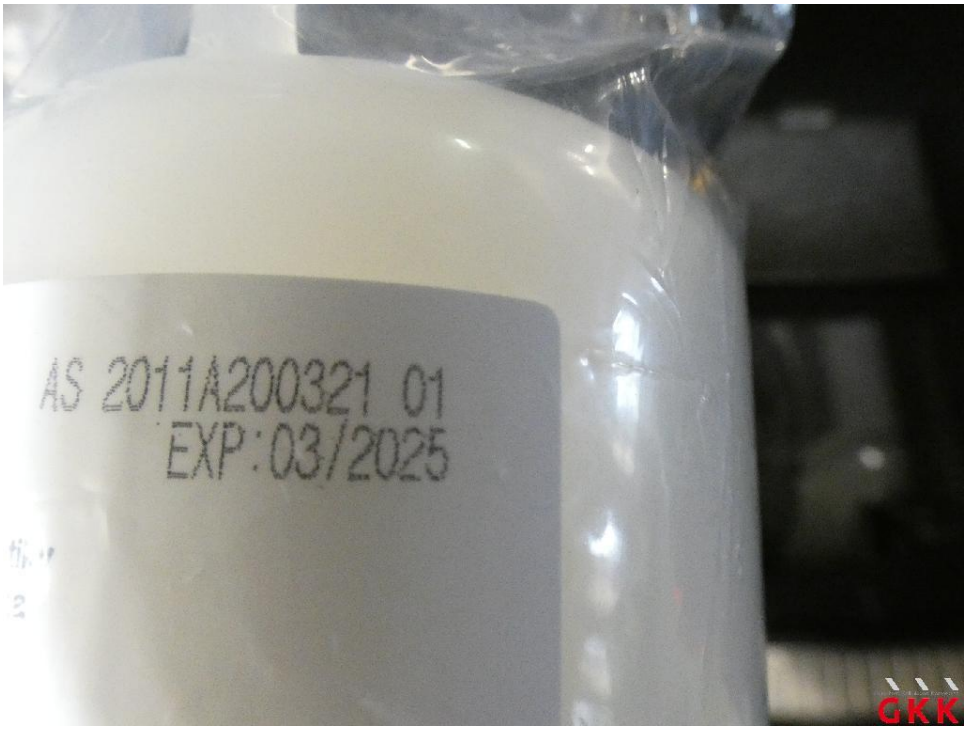
Bild 20 Reifenreparaturset, Füllflasche, MHD überschritten, ersetzen

Zubehör, Bordwerkzeug (Angaben ohne MwSt.)	Reparaturkosten	MW
Reifenreparaturset Füllflasche, MHD überschritten, ersetzen (Bild 20)	90,86 €	90,86 €
