TÜV SÜD Auto Partner GmbH
Gutenbergstr. 13
70771 Leinfelden-Echterdingen

Besichtigungsdatum: 13.05.2025
Protokollnummer: 39676458
Anlieferungsdatum: 13.05.2025

WBA6N71070FL31039

Zustandsbericht

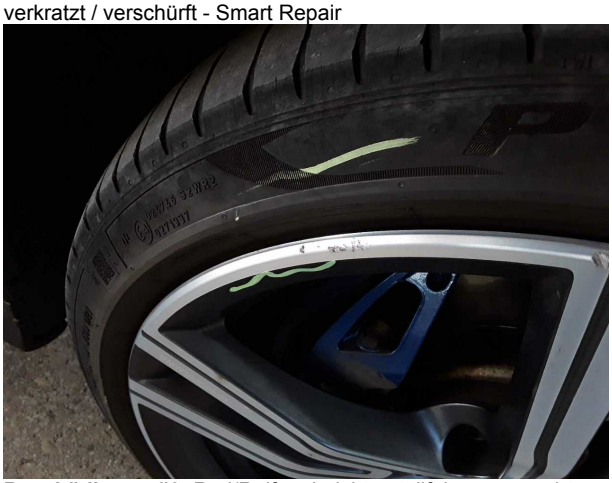
Beschädigung #6: Rad/Reifen: Leichtmetallfelge vorn rechts - verkratzt / verschürft - Wertminderung

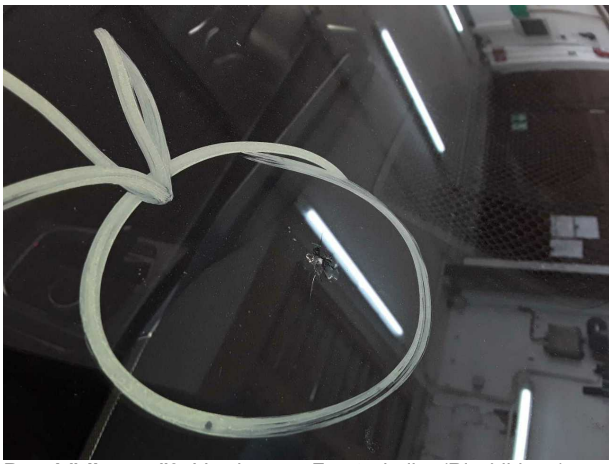
Beschädigung #9: Verglasung: Frontscheibe (Rissbildung) - Steinschlag - erneuern
